Акт осмотра штукатурного фасада из каменной ваты на стадии эксплуатации

№ 11733-01.20 от 15 января 2020 г.

Система: ТН-ФАСАД Декор

ТЕХНОФАС ЭФФЕКТ 50 и 100мм.

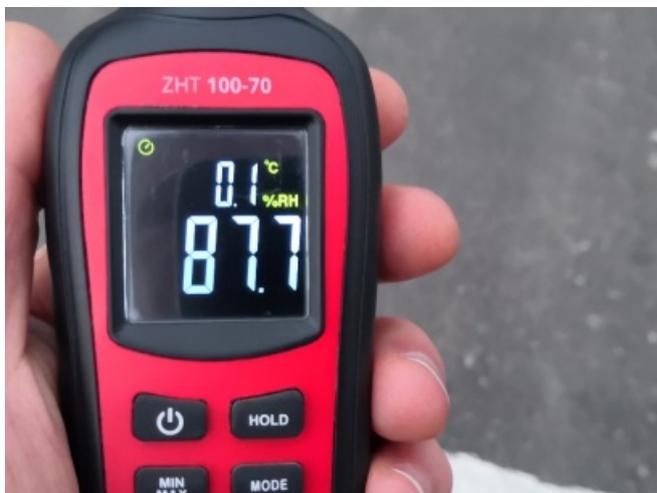
- ✓ Стандартные условия эксплуатации. Условия осмотра: Температура 14,7 Гр.Ц. Влажность 76,9%
- ✓ Температурный диапазон эксплуатации здания соответствует норме.
- ✓ Температура +0.1Гр.Ц.
Влажность 87.7%

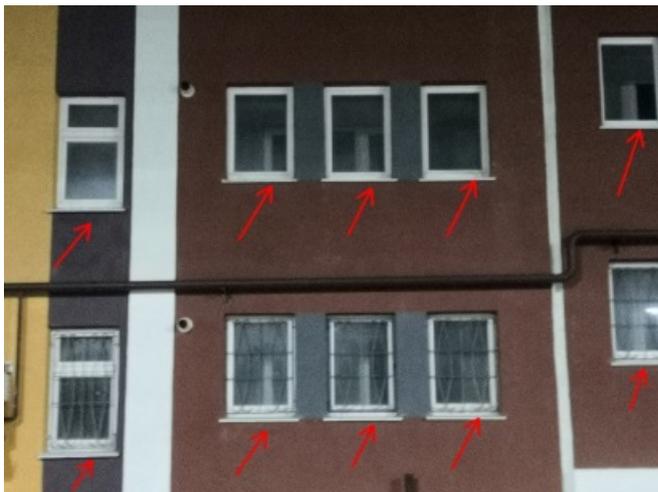
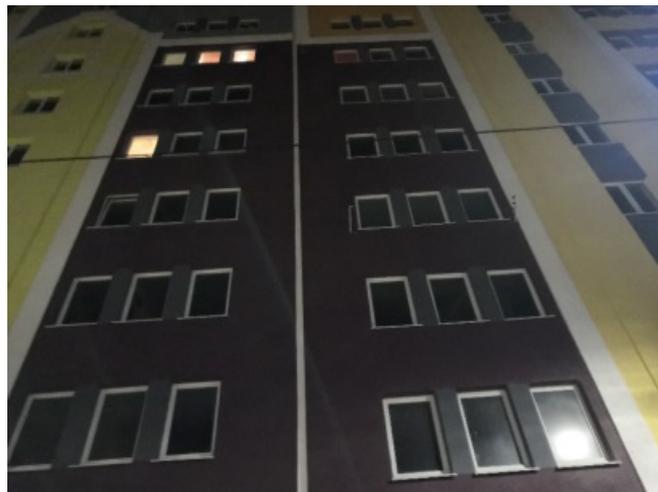
- ✓ Все элементы механической защиты от воздействия атмосферных осадков установлены и находятся в рабочем состоянии.

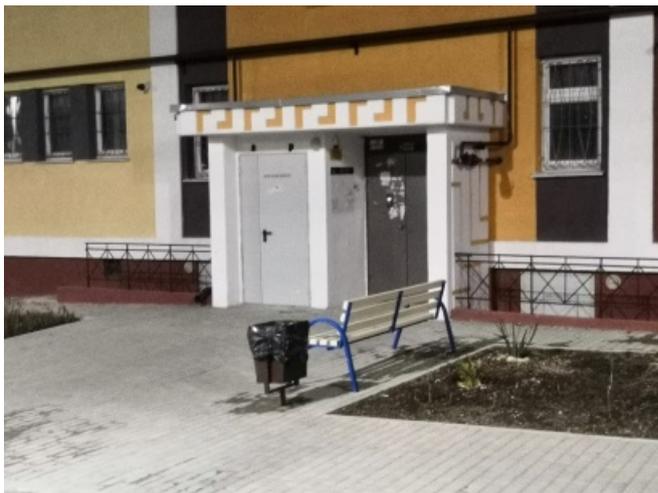
- ⊗ Не предусмотрено.

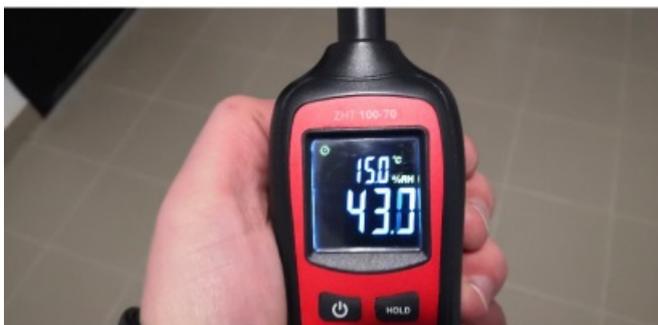
- ✓ Режим соответствует норме. Дом заселён на 40%.

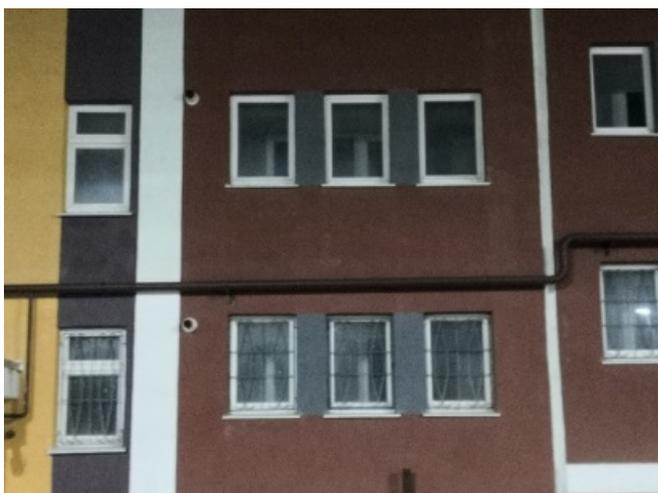
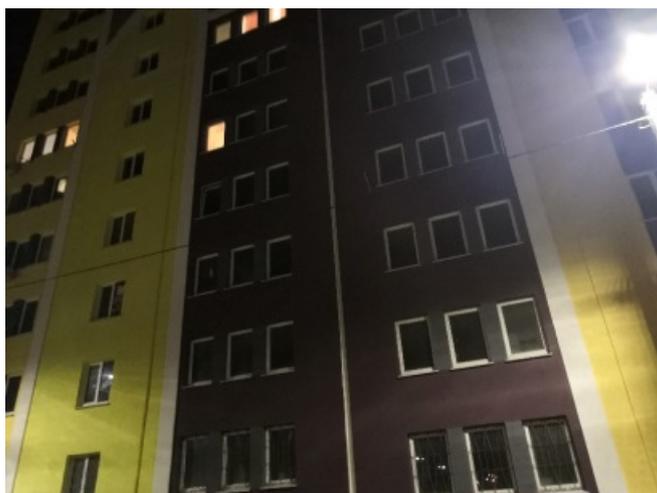
- ✓ Выцветания отсутствуют.

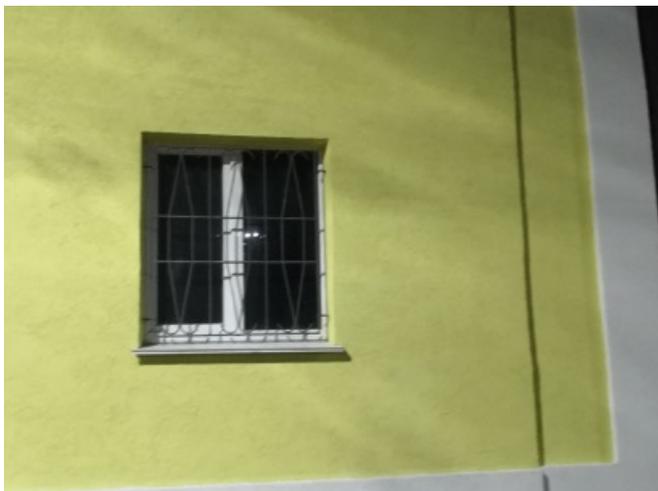
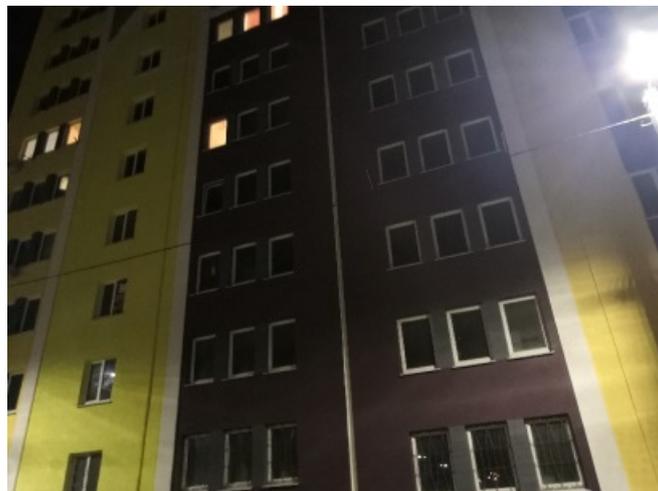
- ✓ Отсутствуют.

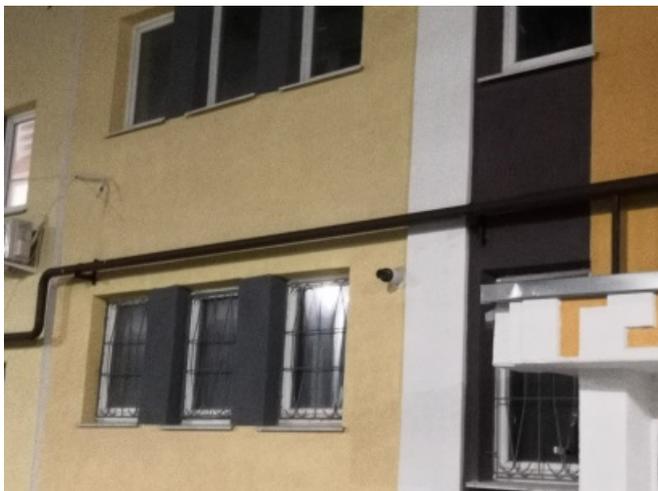
- ✓ Отсутствуют.

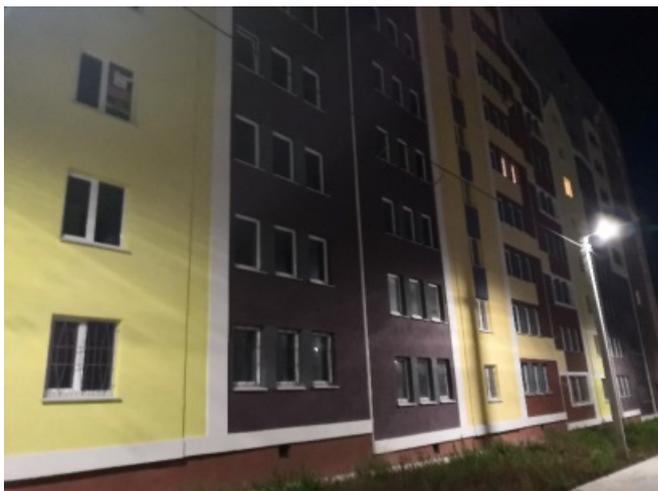
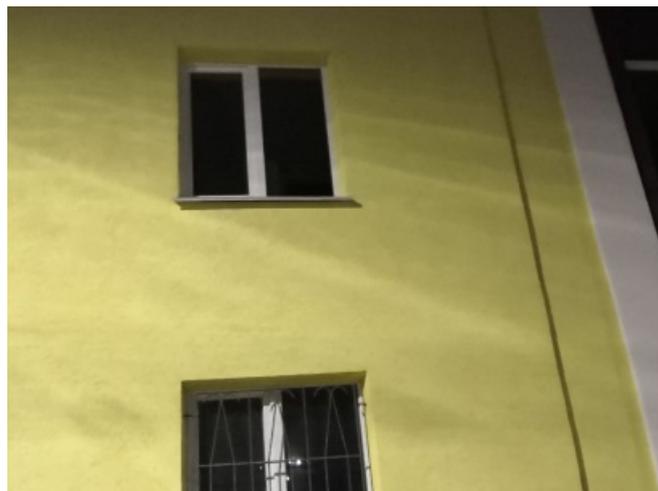
- ✓ Данные дефекты отсутствуют.

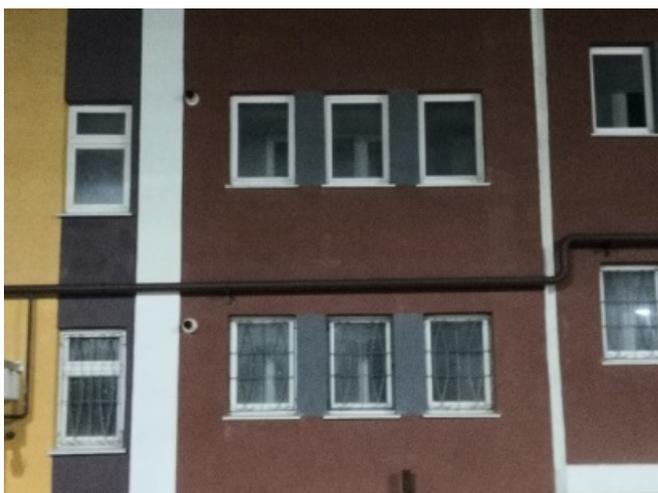
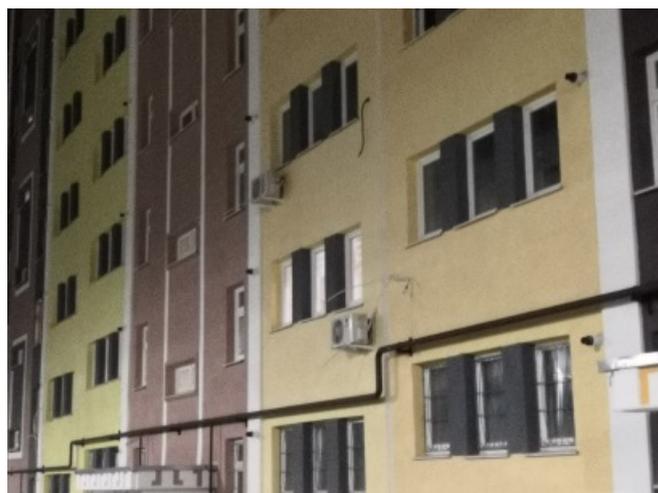
- ✓ Протечек не обнаружено.

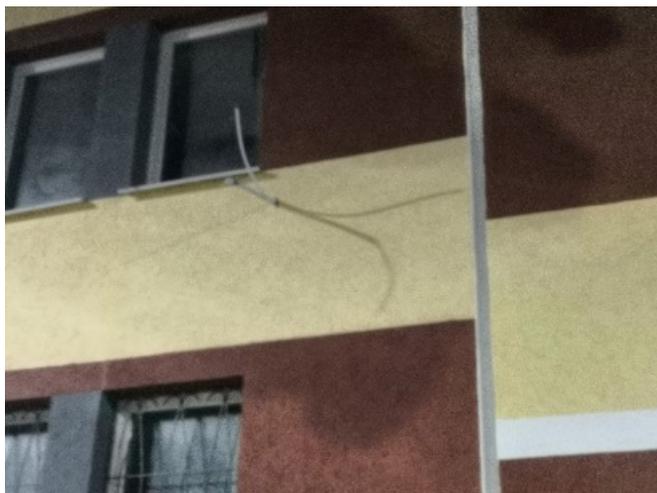
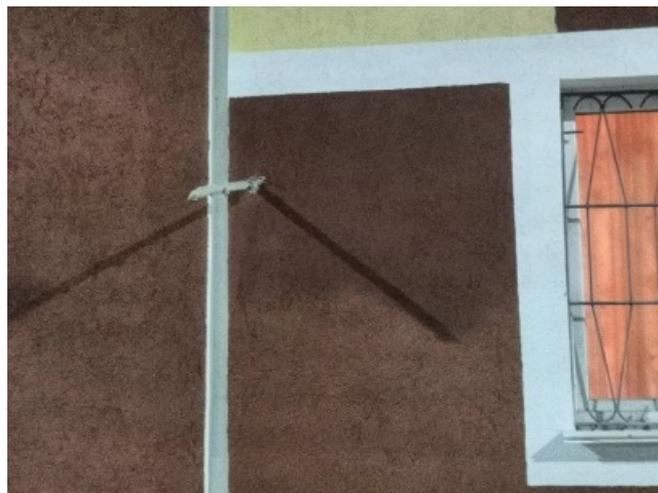
- × Нарушена герметичность фасада.

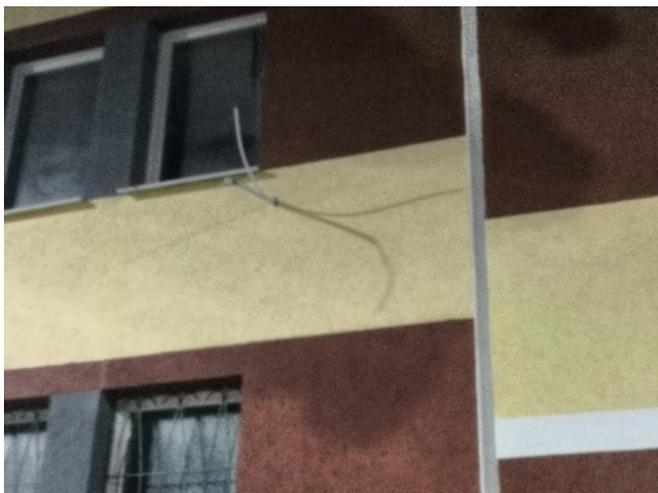
- Нарушена герметичность фасада.

- ❶ Зоны примыкания всех коммуникаций и крепежных элементов необходимо герметично заделать полиуретановым герметиком.
- Оригинальный снимок.

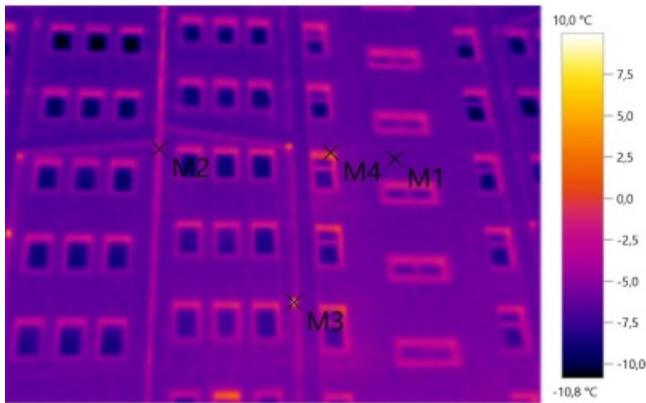
- ❶ На термограмме видно, что видны теплотери через примыкание оконных блоков к основанию М1 - 6,2; М2 -3,5; М3 10,0; М4 -1,4. На снимке видны максимальные теплотери М3 10,0Гр.Ц.(место выхода проходки для газового котла).
- Оригинальное фото.

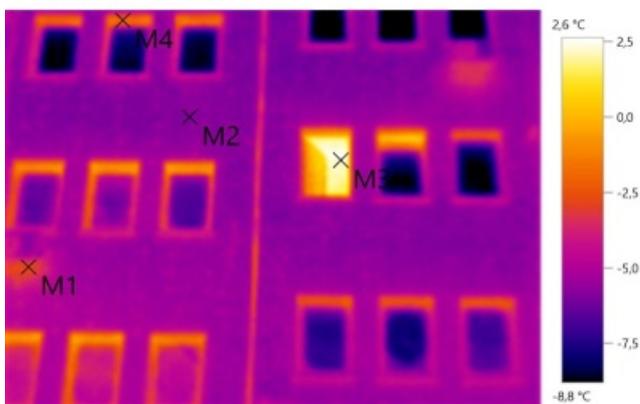
- ❶ По значениям на термограмме видно, что фасадное поле не совсем однородно М1 -2,7; М2 -5,9; М3 2,3; М4 -1,9. На снимке видно, что самые большие теплотери в точке М3(открытое окно), М1 место крепления кондиционера. Исходя из этого теплотери на данном участке незначительные.

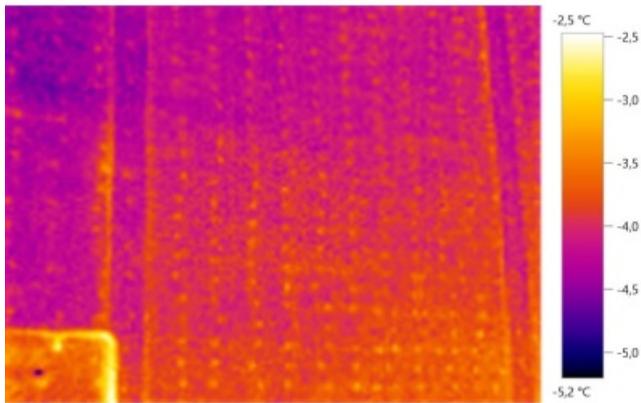
В результате инструментального исследования здания были обнаружены зоны незначительных теплопотерь, допустимых температурных отклонений. В дальнейшем обратить внимание на фасадный крепёж, который должен соответствовать требованиям ГОСТ56707Р.

- ❗ Вот так выглядят места крепления теплоизоляционных плит фасадным крепежом. На снимке отчётливо видна схема монтажа дюбелей, возможно применён некачественный крепёж, а каждый крепёж (мостик тепла(холода)).
