## ЖК #####

Акт осмотра штукатурного фасада из каменной ваты на стадии эксплуатации

№ 7534-12.18 от 6 декабря 2018 г. Осмотр 1

### Система: ТН-ФАСАД Декор

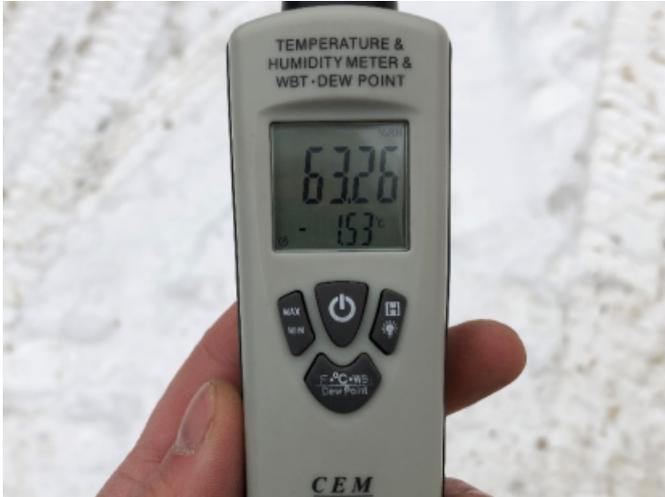
### 1. Температурный диапазон эксплуатации

Соответствует

- Температурный диапазон эксплуатации здания соответствует норме.
-

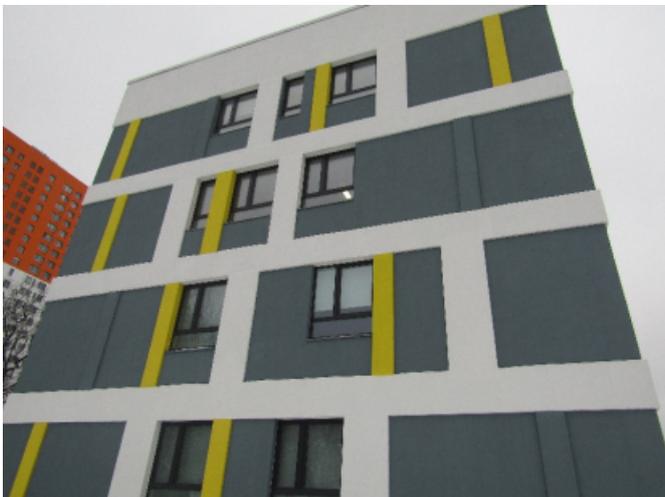
### 4. Кратковременная ветровая нагрузка

Соответствует

- Высота здания менее 16 м.
- Здание малой этажности, поэтому нагрузка минимальна.

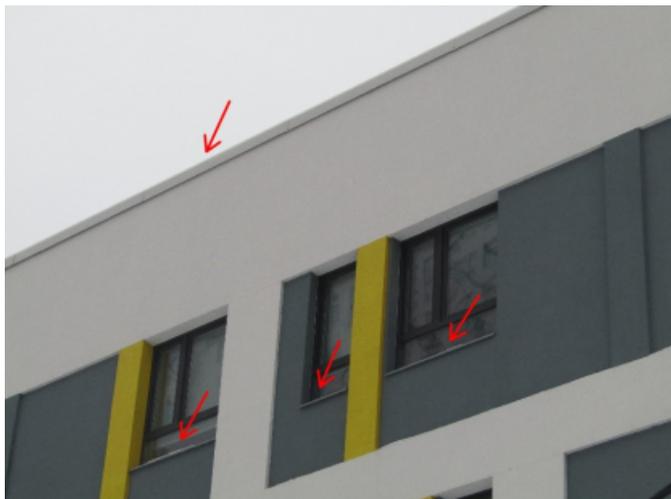
## 5. Механическая защита от осадков

Соответствует

- Все элементы механической защиты от воздействия атмосферных осадков установлены и находятся в рабочем состоянии.
- Попадание осадков на СФТК исключено.

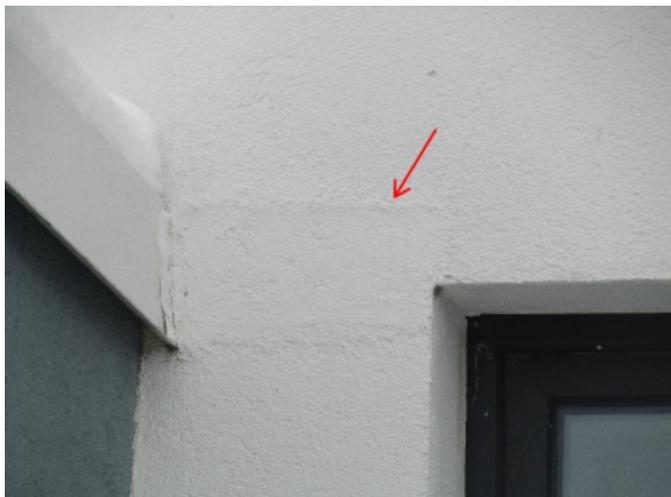
### 8. Проведение планового осмотра

- Следующий плановый осмотр необходимо совершить в декабре 2019 г.
- По снимку видно, что частичный ремонт фасада уже проводился.

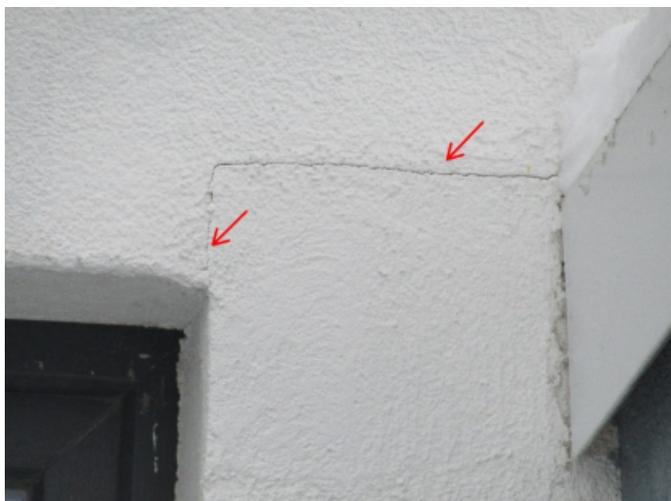
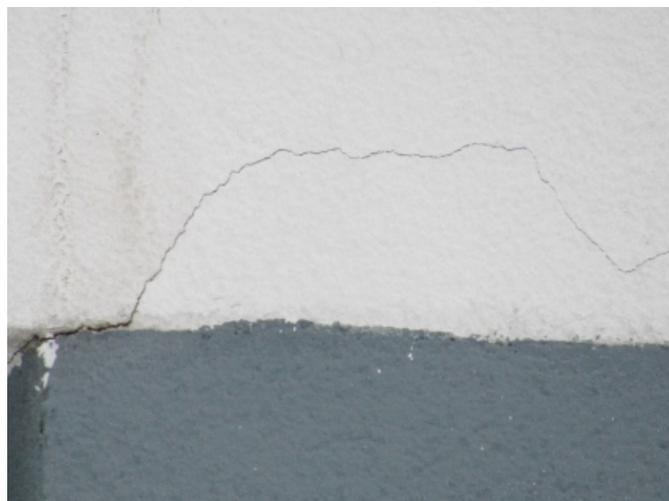
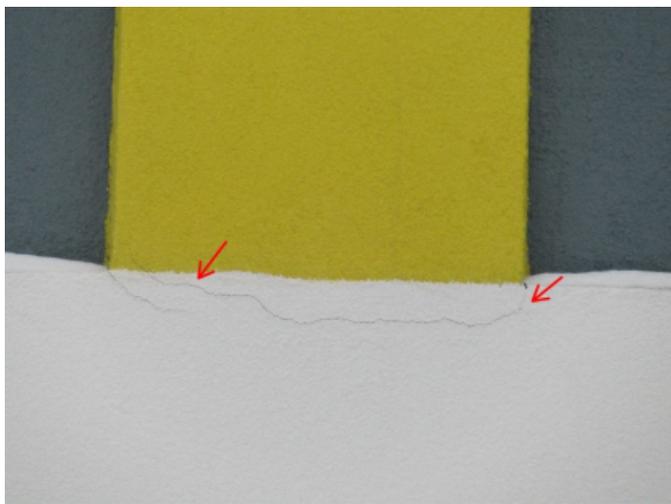
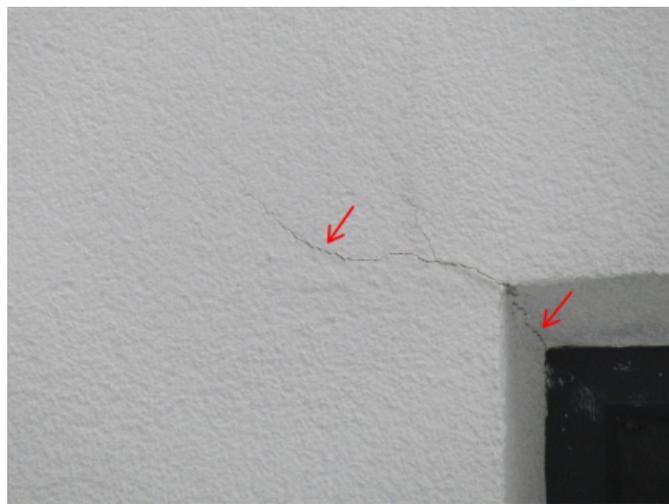
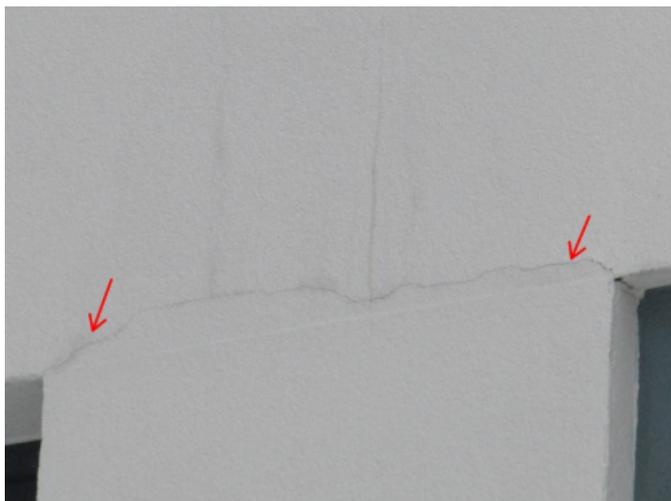
**12. Наличие трещин**

**Не соответствует**

- Трещины в углах проемов свидетельствуют об отсутствии косынок либо их слишком маленьких размерах, а также возможно нарушение технологии монтажа теплоизоляционного слоя вокруг проемов.

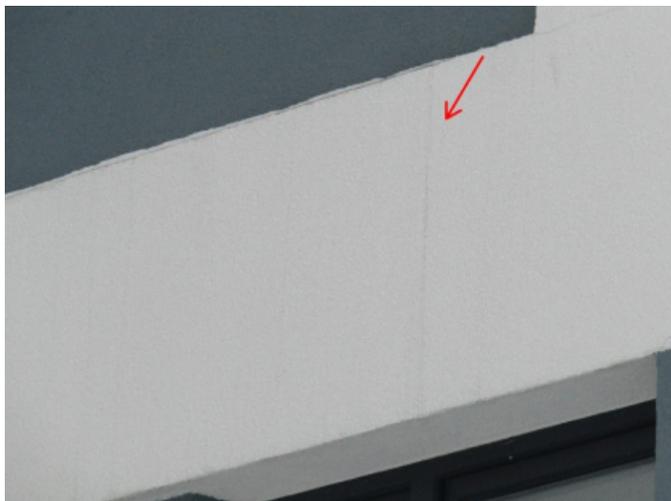
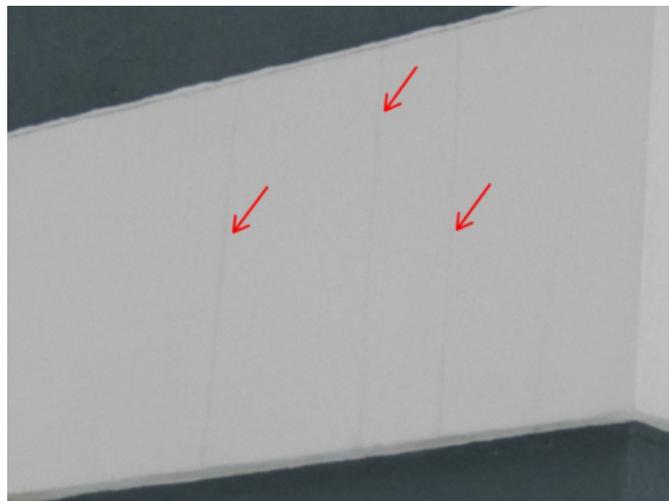
**14. Наличие протечек дождевой воды**

**Не соответствует**

- Зафиксированы потеки дождевой воды на поверхности декоративных элементов фасада.

Для предотвращения появления потеков, рекомендуем обработать декоративные элементы на фасаде гидрофобизатором. Также можно установить дополнительный отлив над верхним декоративным элементом.

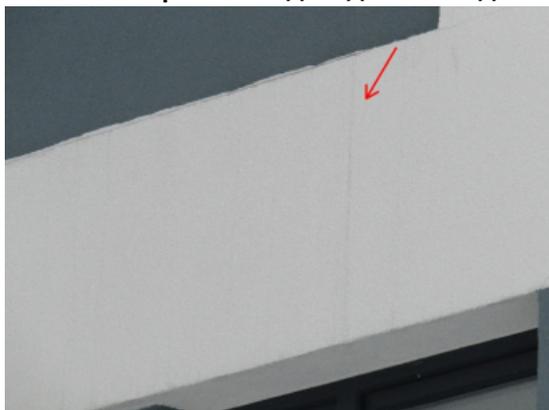
Наличие протечек дождевой воды

Зафиксированы потеки дождевой воды на поверхности декоративных элементов фасада.

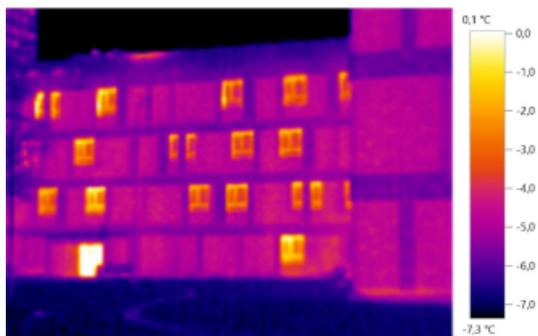
Тепловизионный осмотр.

На основной плоскости фасада явных теплотерь не зафиксировано.

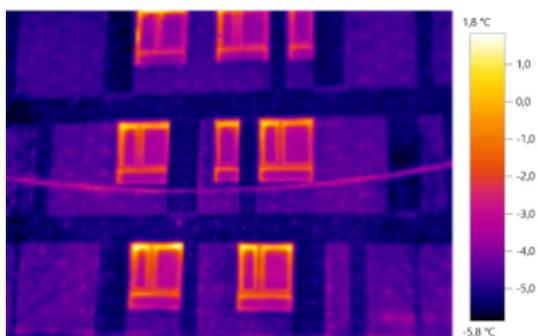
Западный фасад.

На основной плоскости фасада явных теплотерь не зафиксировано.

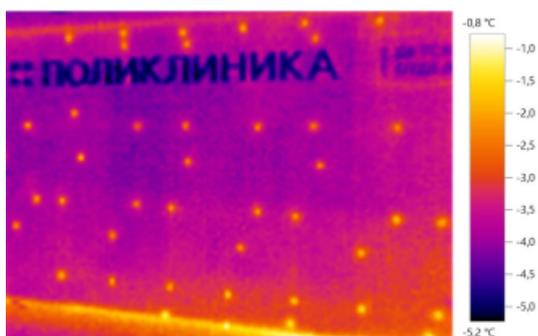
Так выглядит рядовая плоскость фасада в приближении.

Все тарельчатые дюбеля так или иначе являются небольшими, но мостиками холода. Для уменьшения теплотерь через крепеж рекомендуем использовать тарельчатые дюбеля с термоголовкой не менее 14мм.

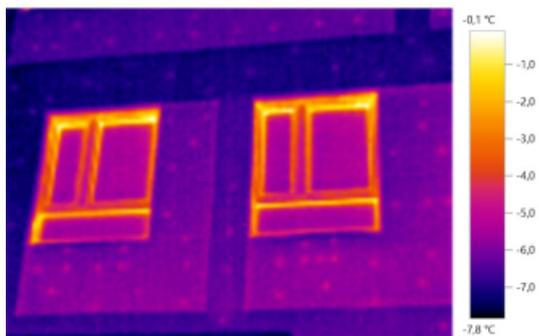
Узел оконного проема.

Теплопотерь через откосы не зафиксировано.

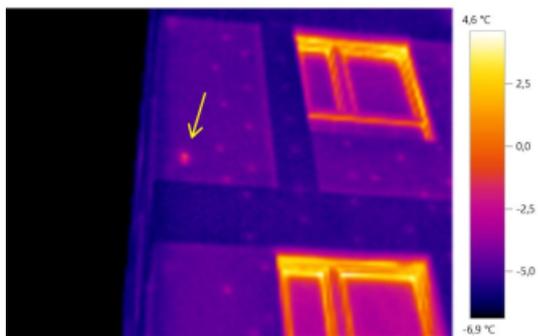
Участок с локальным мостиком холода.

Вероятнее всего это повреждение теплоизоляционного слоя осталось после заделки точки крепления строительных лесов.

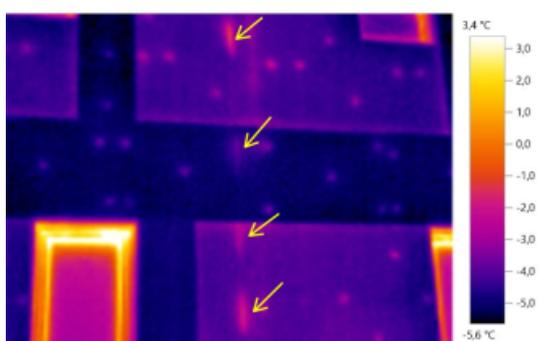
Мостики холода повторяющие швы между плитами теплоизоляции свидетельствуют о том, что щели между плитами не были заполнены каменной ватой, а возможно заполнены штукатурным составом.

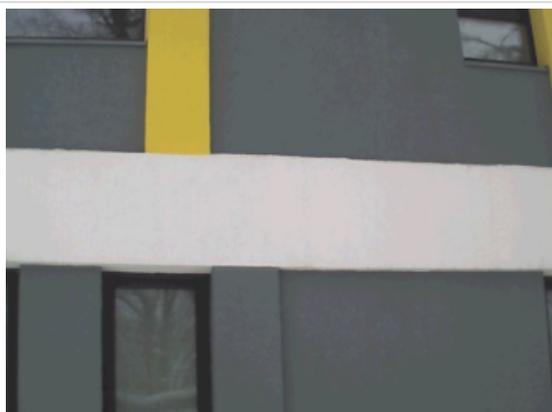
Внешние дефекты отсутствуют.
