Акт осмотра кровли из гибкой черепицы

Осмотр 1
4

Система: ТН-ШИНГЛАС Классик

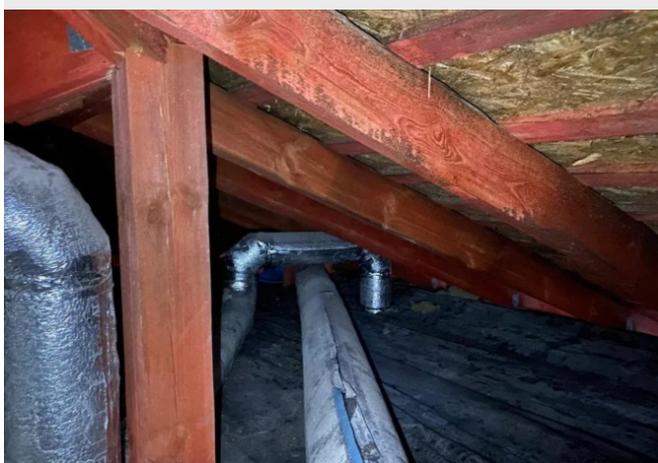
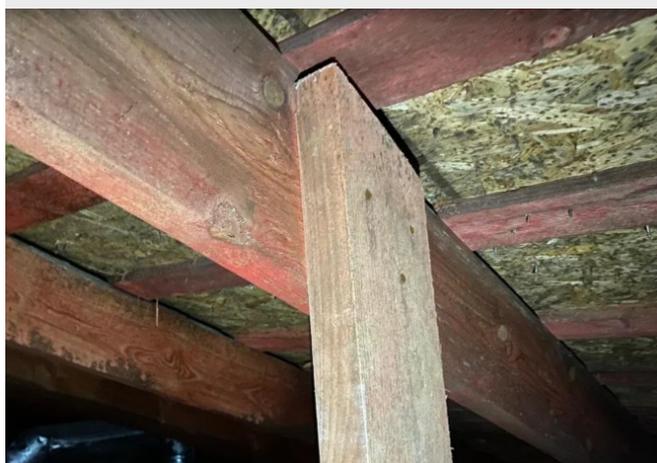
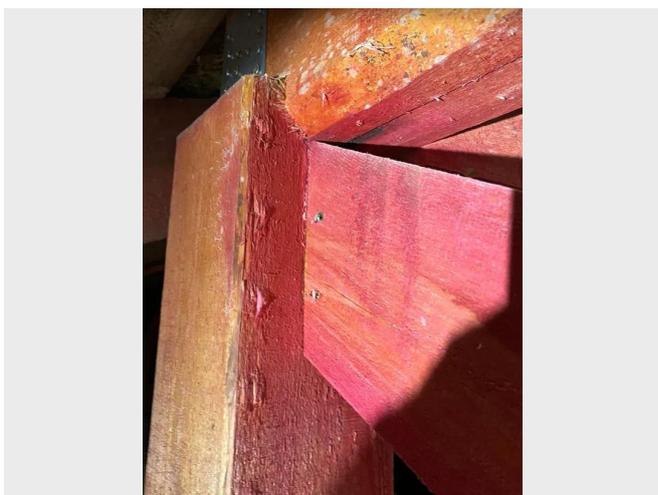
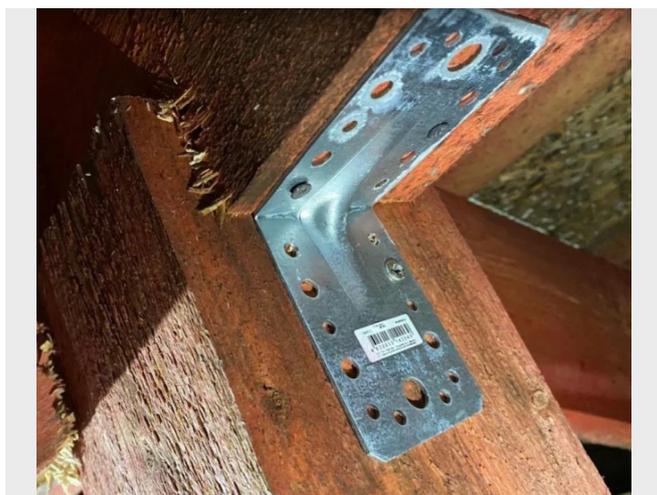
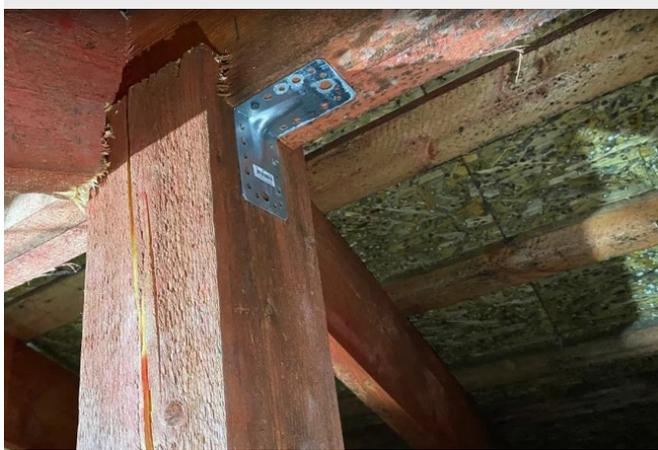
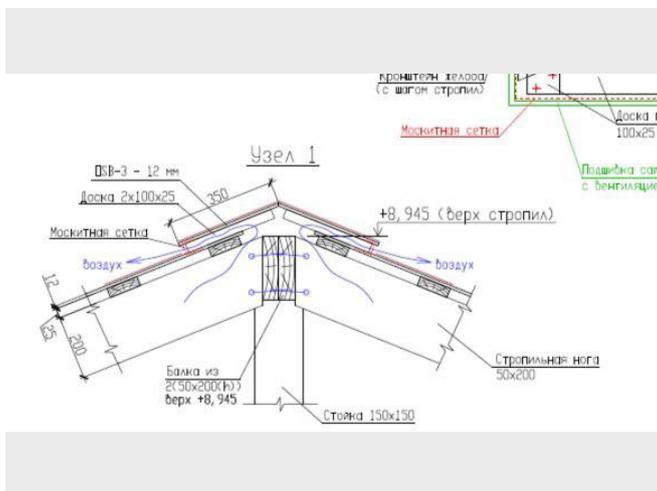
- ✗ Отсутствует крепление / неправильный тип крепежа.
- ✗ Деревянные элементы стропильной системы покрыты слоем плесени.
Для крепления элементов стропильной системы друг к другу использован крепеж отличный, от заложенного в проекте.
Использованы саморезы без антикоррозионного слоя (черные).

2. Для крепления элементов стропильной системы друг к другу использован крепеж отличный, от заложенного в проекте.

Рекомендуется уточнить в проектной организации возможность смены крепежа на существующий, а так же требуемые параметры (диаметр и кол-во саморезов, толщину крепежных уголков).

Для крепления использовать саморезы с достаточной антикоррозионной обработкой, использованные черные саморезы для крепления элементов стропильной системы не подходят, ни по диаметру и прочности, ни по стойкости к коррозии.

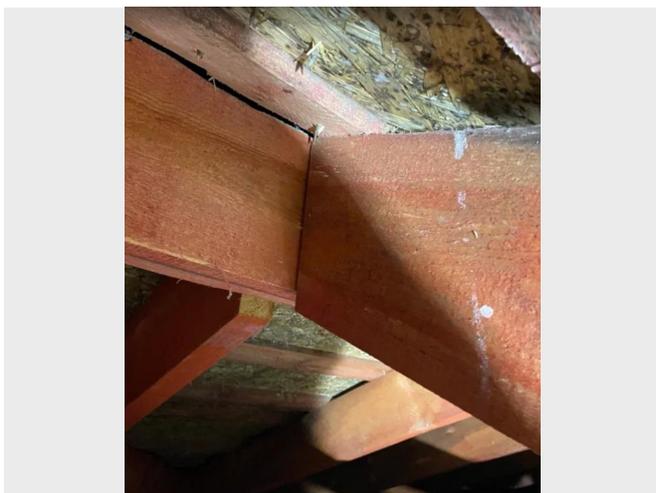
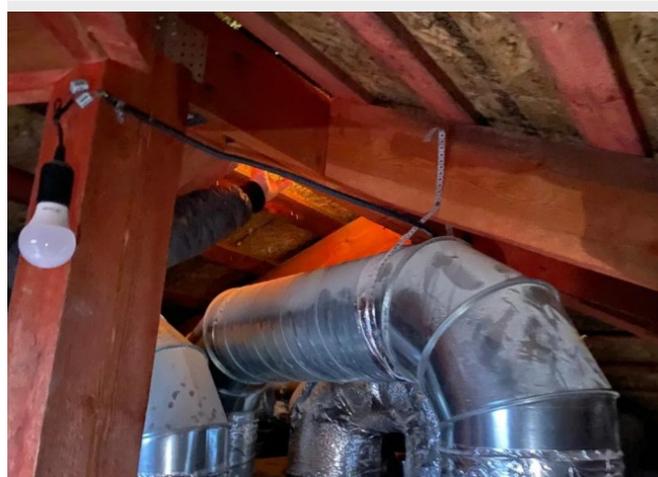
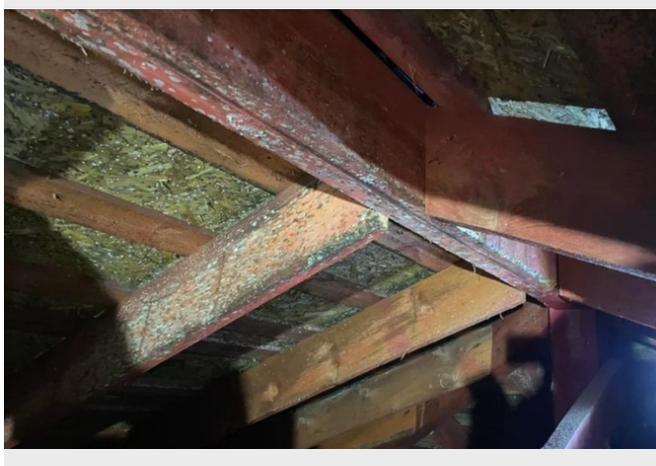
- ✘ Деревянные элементы стропильной системы покрыты слоем плесени.

Необходимо механически счистить поврежденные плесенью участки, и обработать антисептиком.

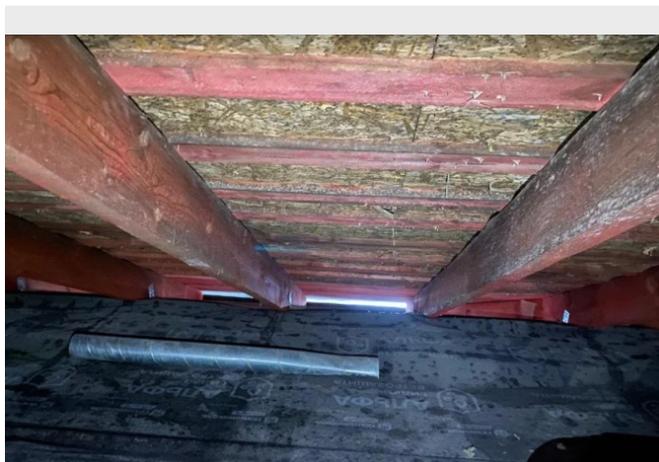
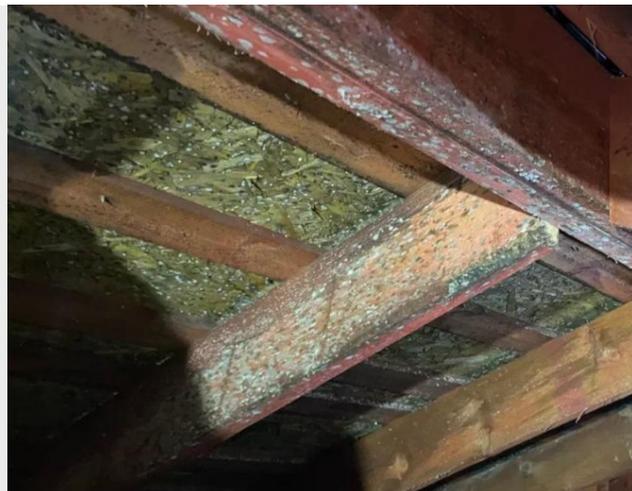
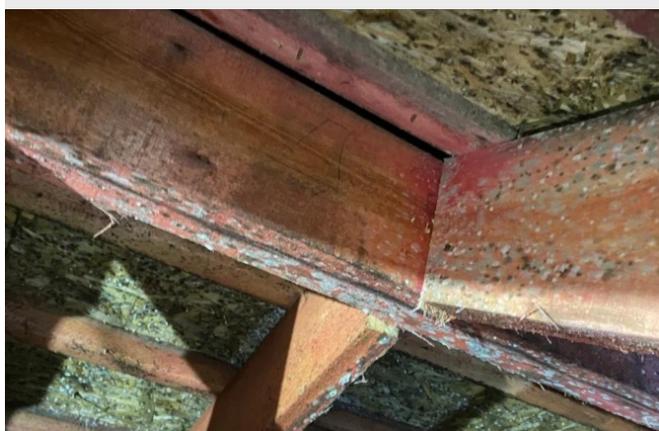
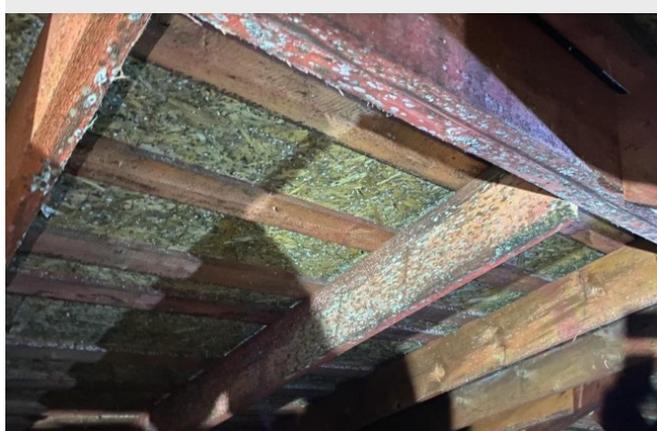
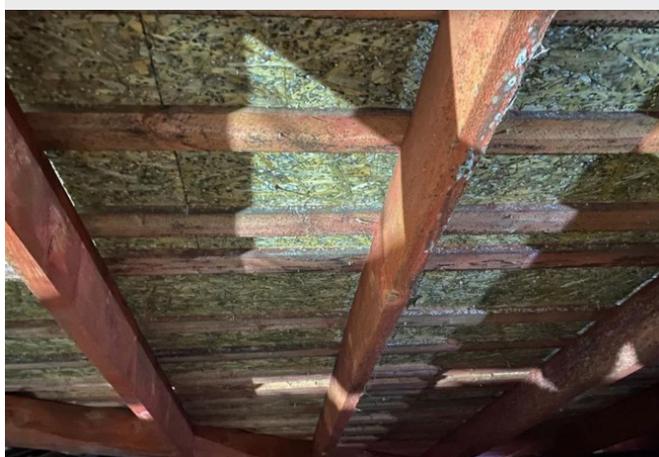
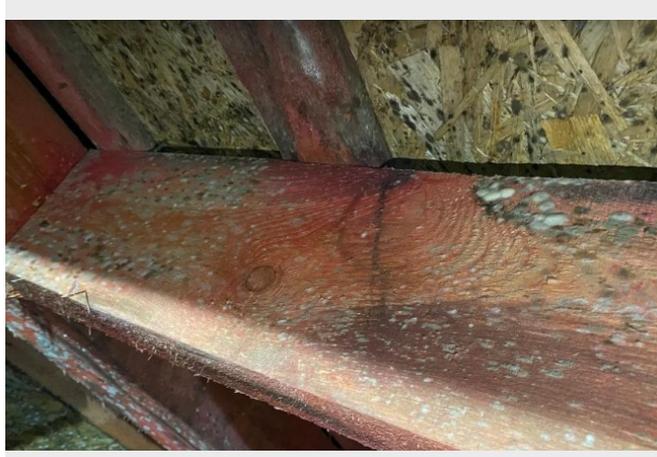
- ✘ Деревянные элементы стропильной системы покрыты слоем плесени.

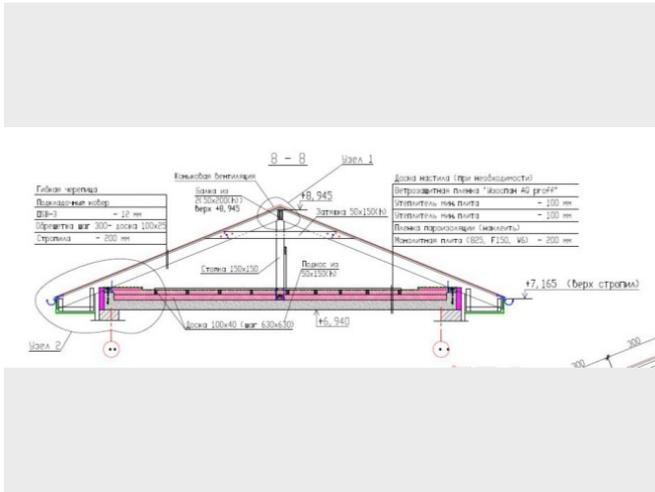
- ✗ Предусмотренные проектом стяжки отсутствуют.

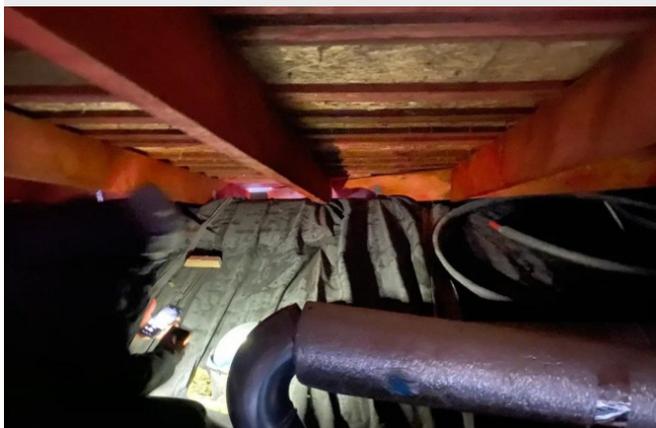
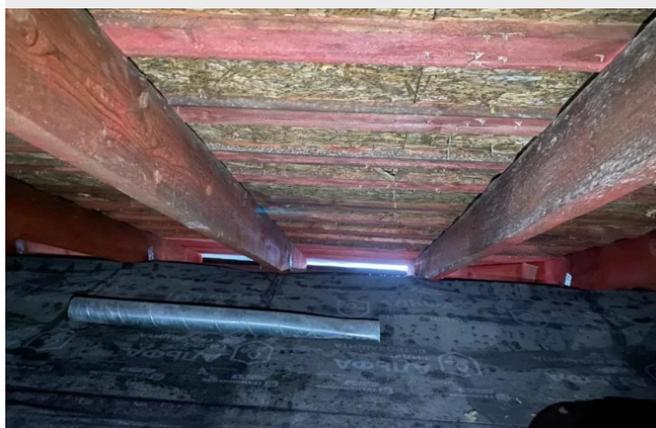
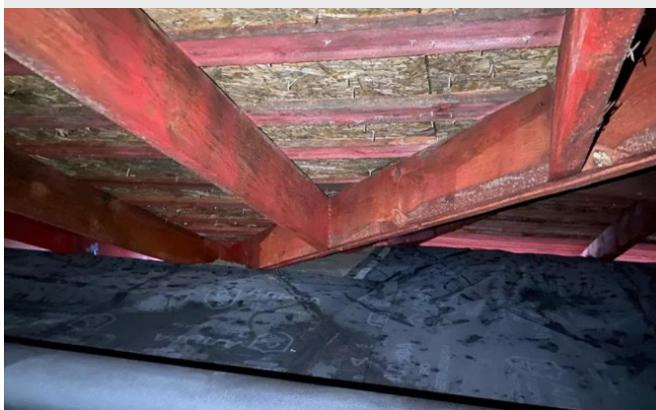
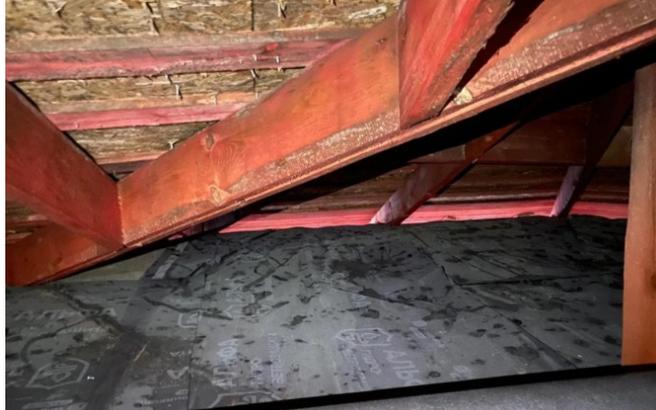
- ✗ Нахлесты мембраны не проклеены.

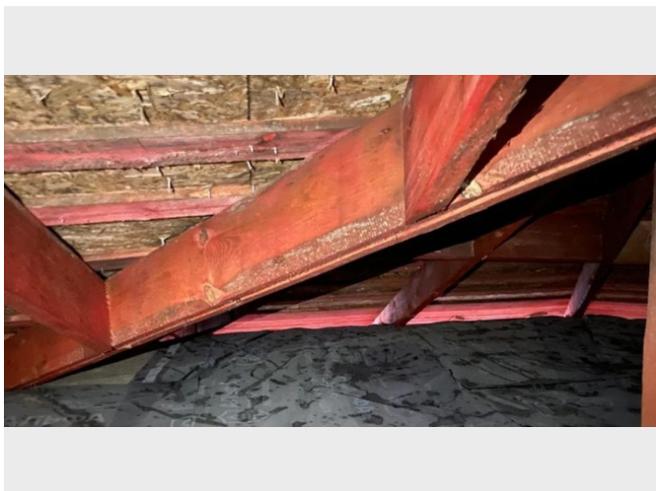
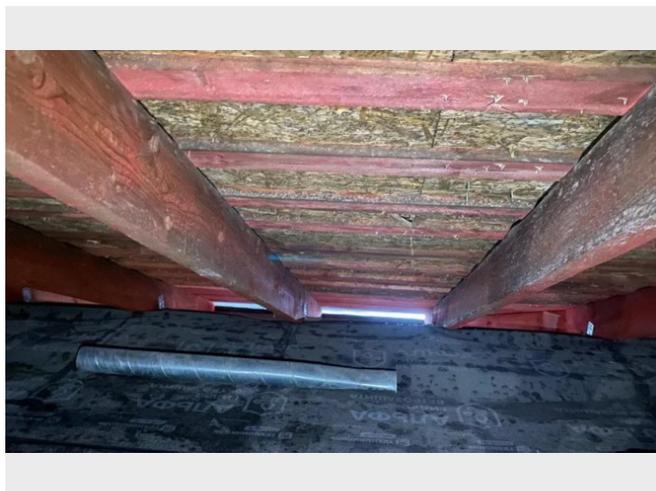
17 Элемент притока воздуха

- ✓ Приток воздуха в чердачное помещение осуществляется через карнизный свес, подшитый перфорированными софитами.

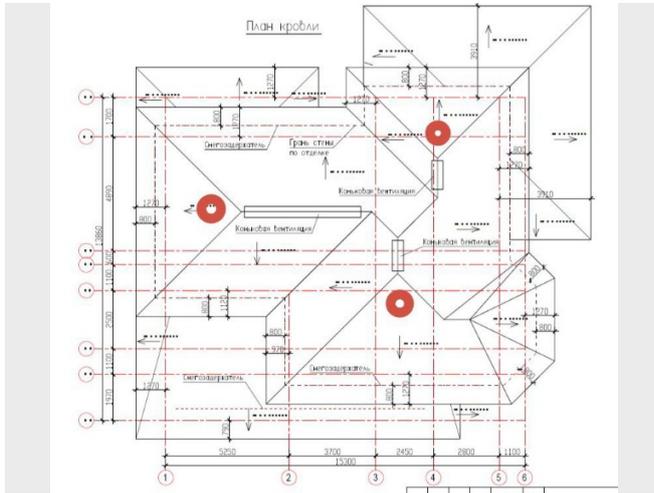
19 Элементы вытяжки воздуха

- ✗ В чердачном помещении отсутствует циркуляция воздуха.

Необходимо наладить циркуляцию воздуха. На холодном чердаке температура воздуха должна быть такой же как на улице, воздух должен заходить через приточные отверстия под карнизным свесом и выходить через коньковые и точечные аэраторы, в верхней части скатов.

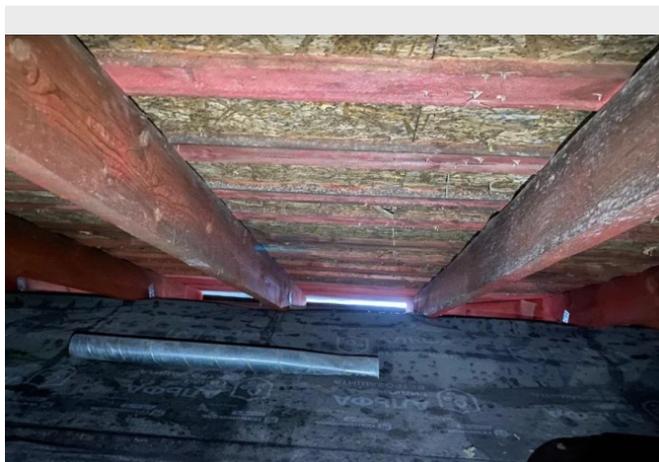
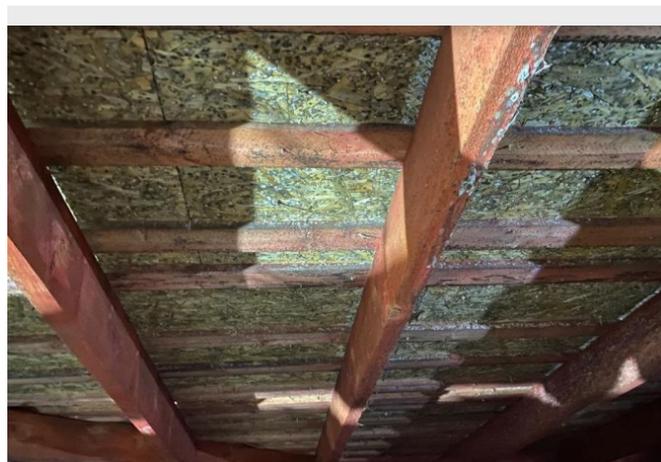
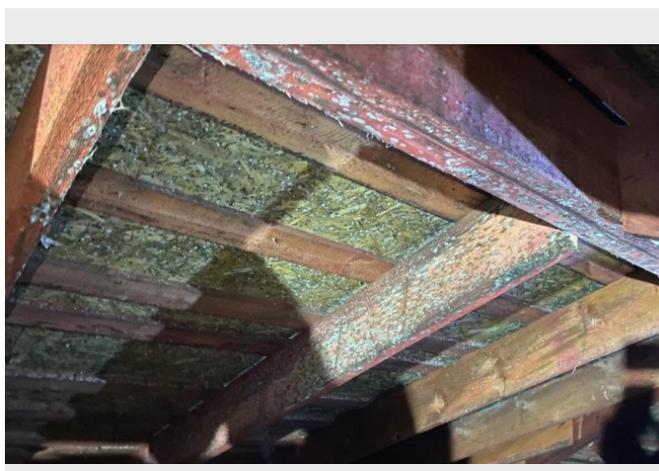
- ✘ Деревянные элементы стропильной системы покрыты слоем плесени.

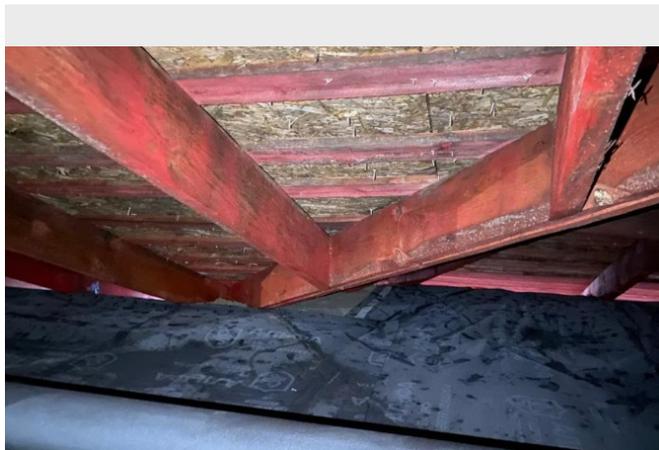
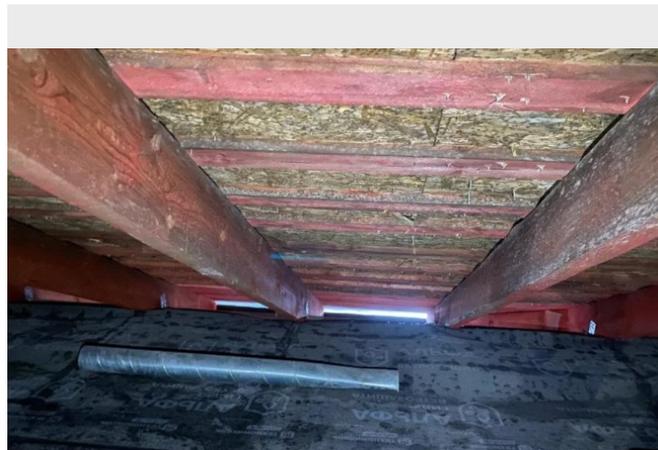
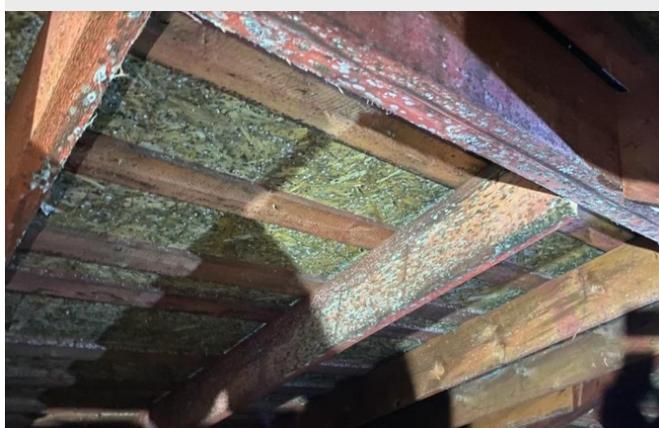
- × Деревянные элементы стропильной системы покрыты слоем плесени.

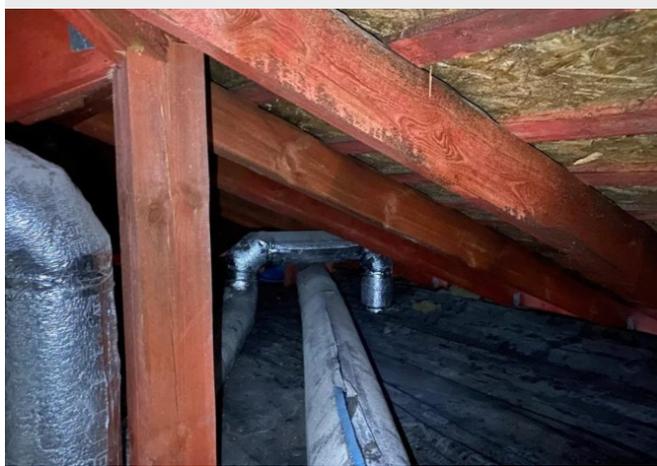
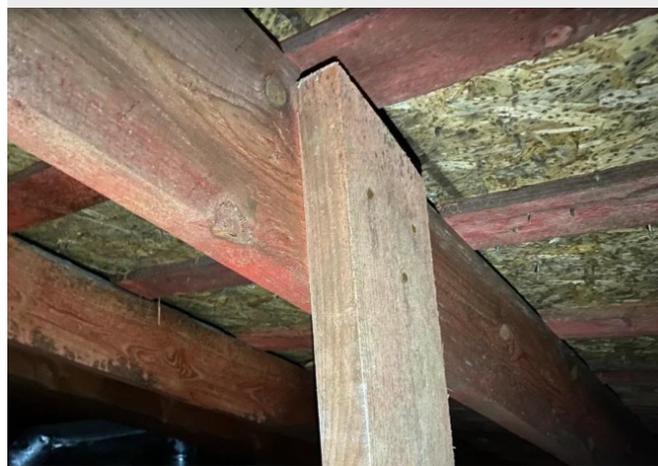
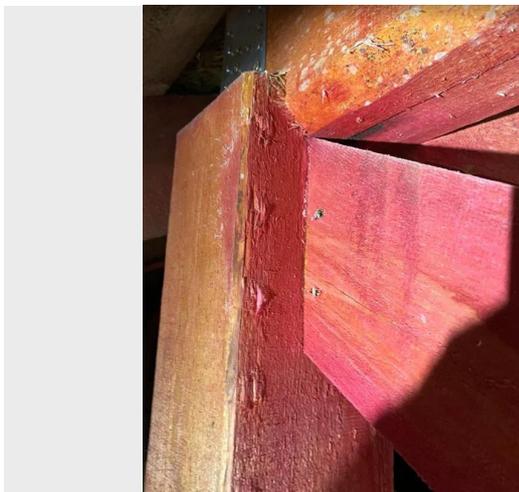
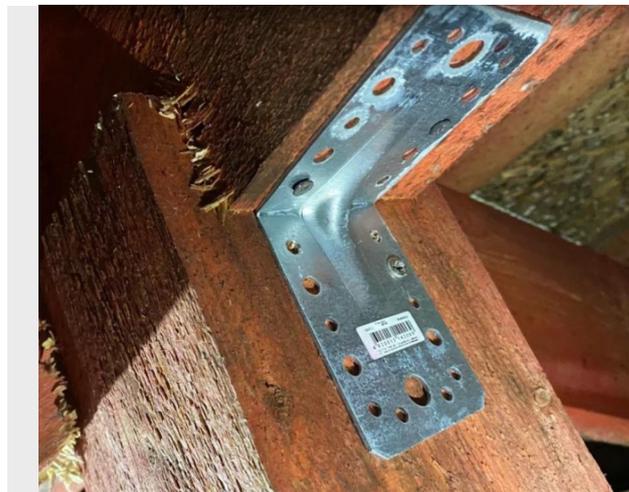
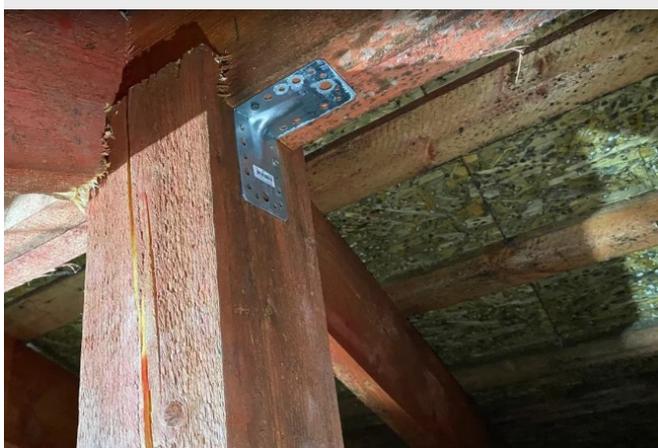
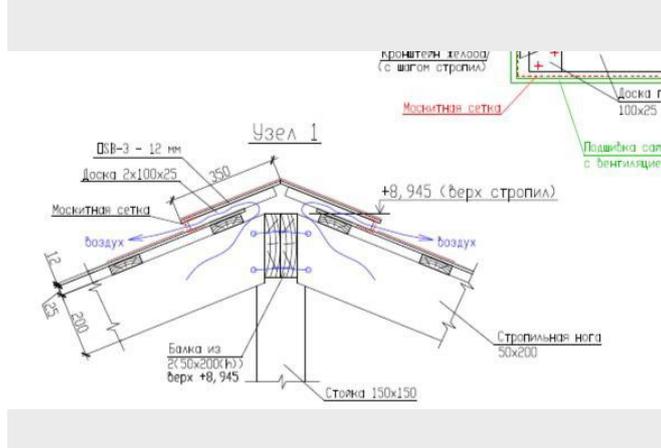
Стойка

- ❗ Отсутствует крепление / неправильный тип крепежа.
- ❗ Деревянные элементы стропильной системы покрыты слоем плесени.
Для крепления элементов стропильной системы друг к другу использован крепеж отличный, от заложенного в проекте.
Использованы саморезы без антикоррозионного слоя (черные).
- ☑ Механически счистить поврежденные плесенью участки, и обработать антисептиком.
Рекомендуется уточнить в проектной организации возможность смены крепежа на существующий, а так же требуемые параметры (диаметр и кол-во саморезов, толщину крепежных уголков).
Для крепления использовать саморезы с достаточной антикоррозионной обработкой, использованные черные саморезы для крепления элементов стропильной системы не подходят, ни по диаметру и прочности, ни по стойкости к коррозии.

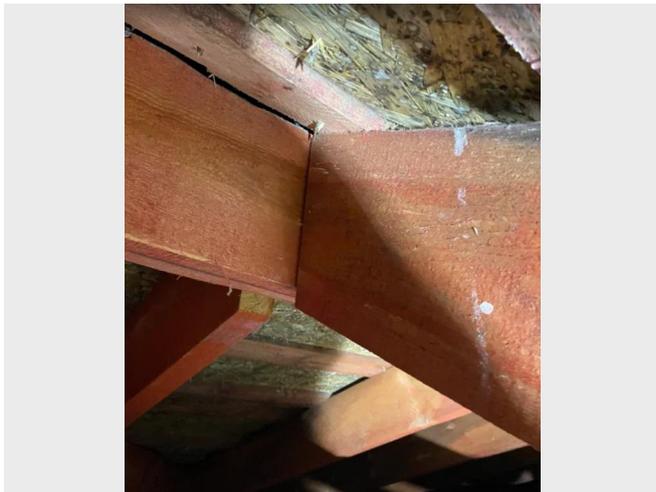
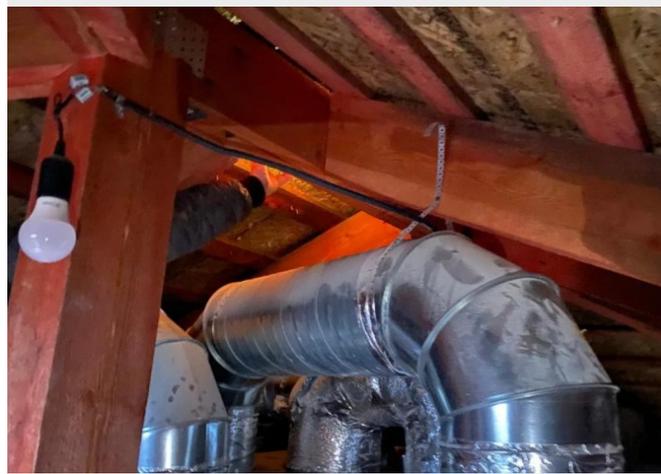
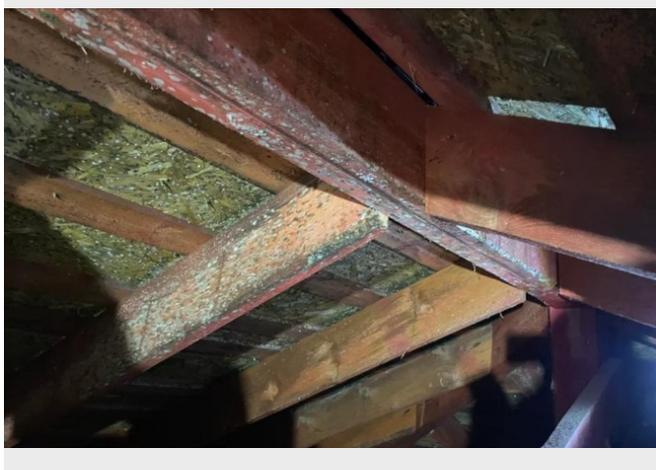
Коньковый брус

- ⚠ *Деревянные элементы стропильной системы покрыты слоем плесени.*
- ☑ Механически счистить поврежденные плесенью участки, и обработать антисептиком.

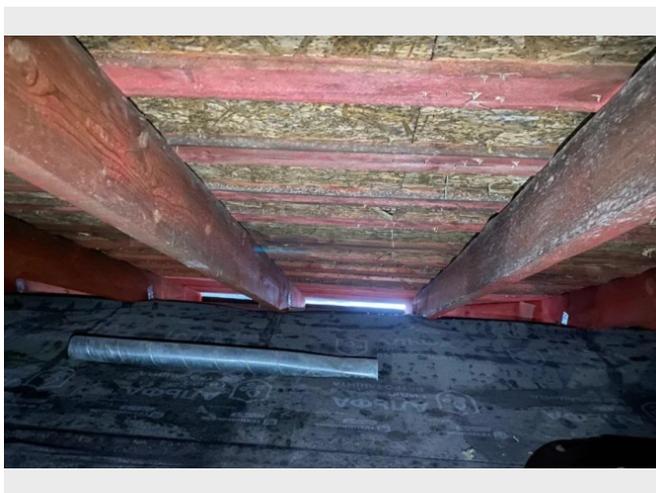
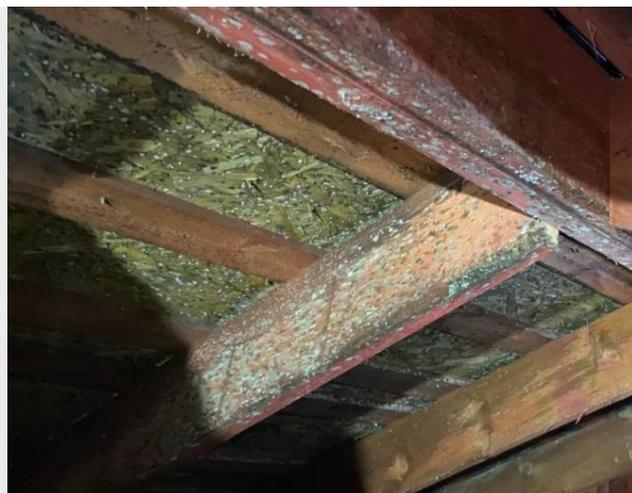
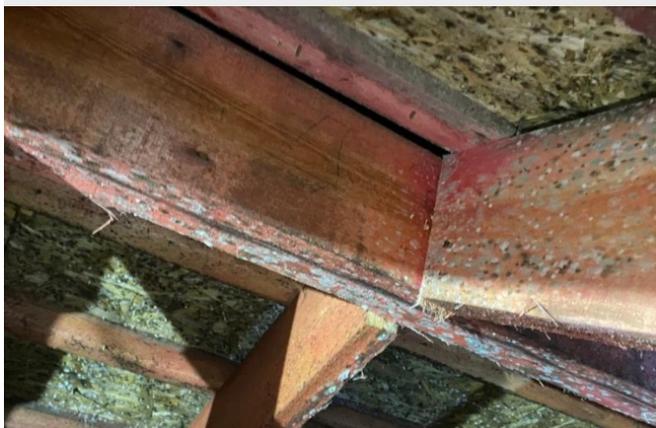
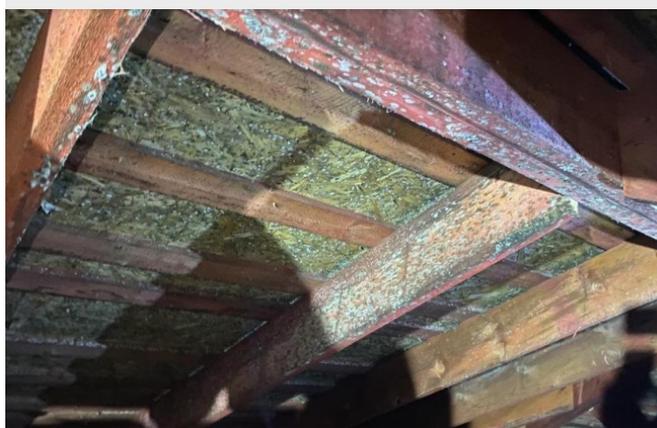
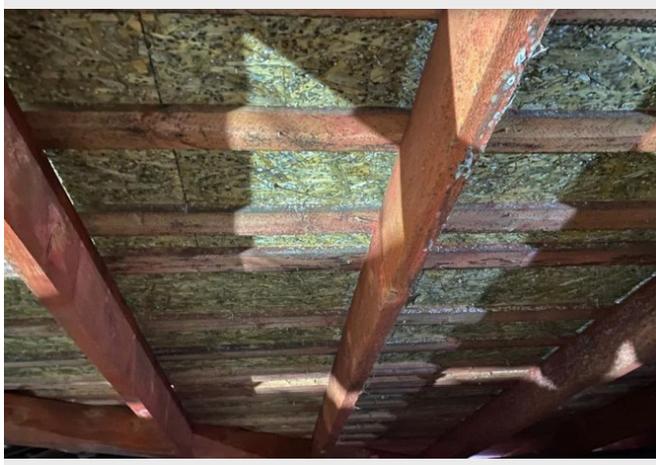
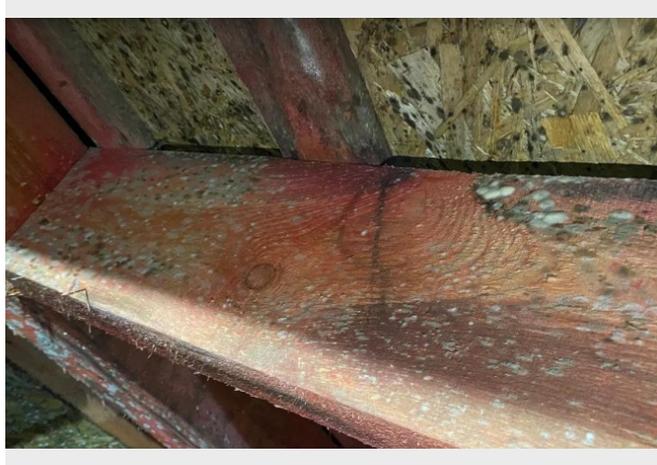
Стропильная нога

❗ Деревянные элементы стропильной системы покрыты слоем плесени.

☑ Механически очистить поврежденные плесенью участки, и обработать антисептиком.

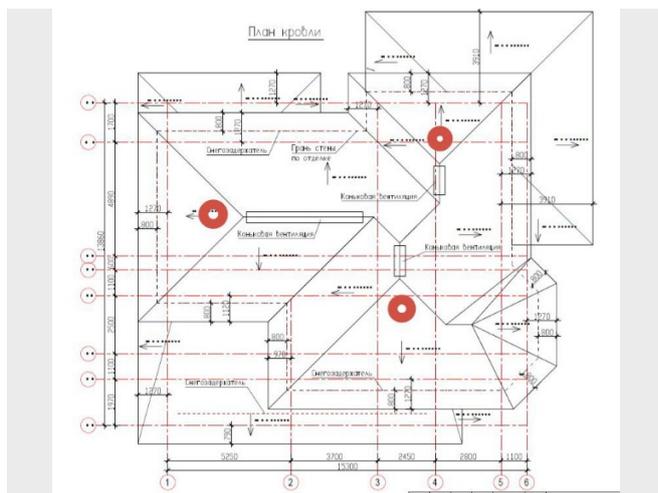
Элементы вытяжки воздуха

- ❗ В чердачном помещении отсутствует циркуляция воздуха.
- ☑ В настоящее время циркуляция воздуха затруднена, нужно определить причину (проверить доступность всех коньковых аэраторов) и установить дополнительные точечные аэраторы на треугольных скатах, для устранения застойных зон воздуха.

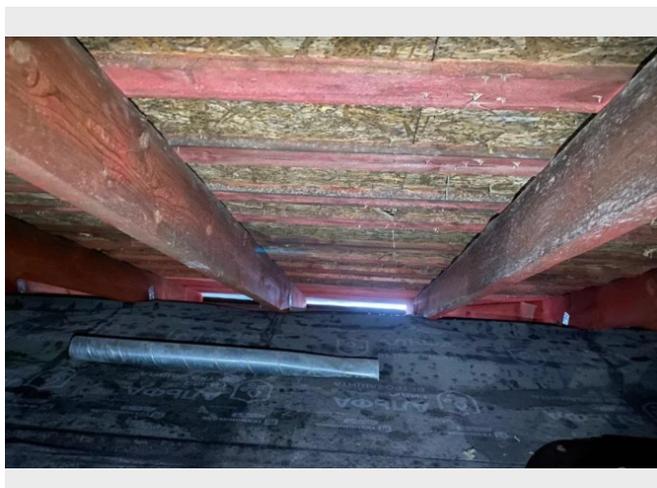
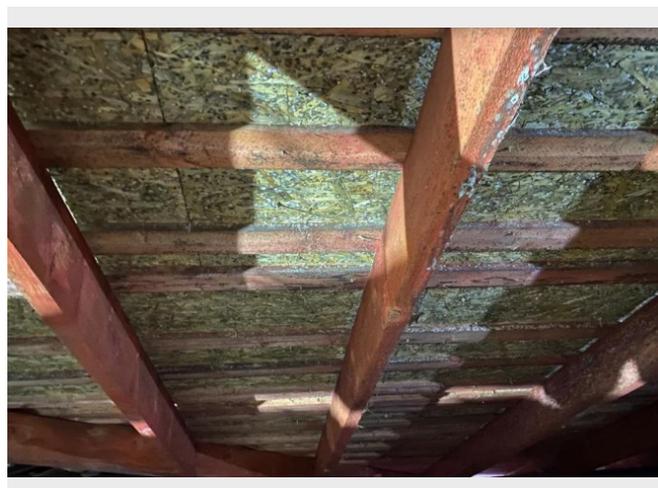
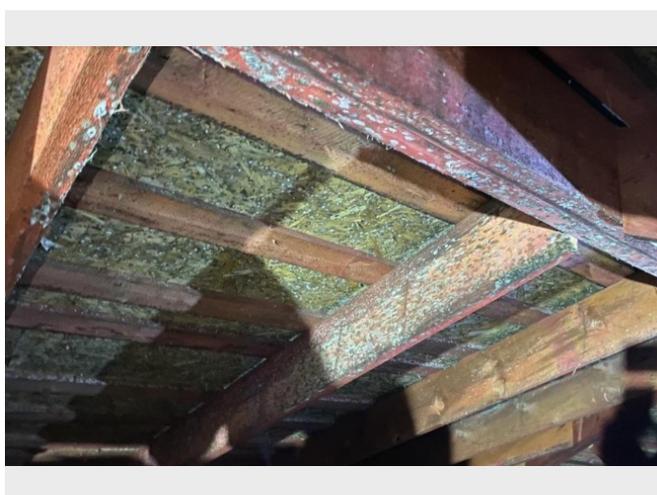
Обрешетка под основание

- ❗ Деревянные элементы стропильной системы покрыты слоем плесени.
- ☑ Механически счистить поврежденные плесенью участки, и обработать антисептиком.

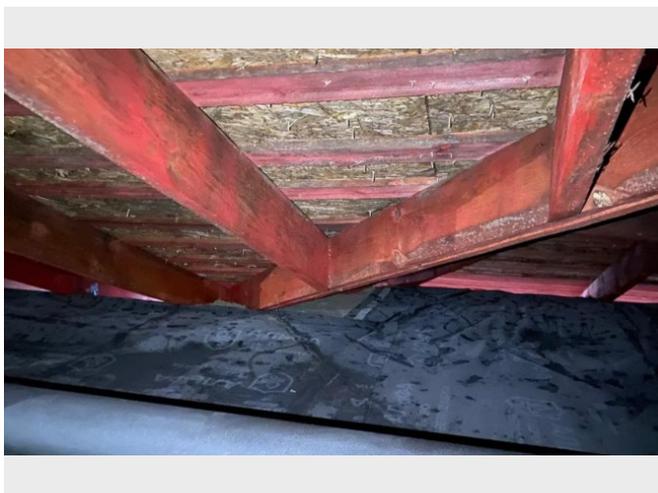
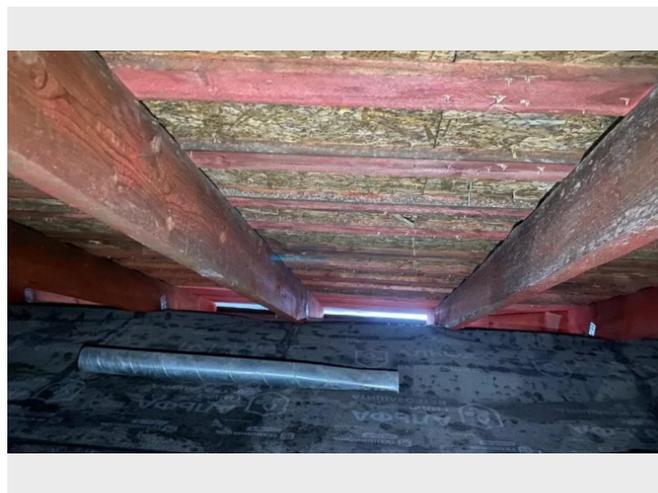
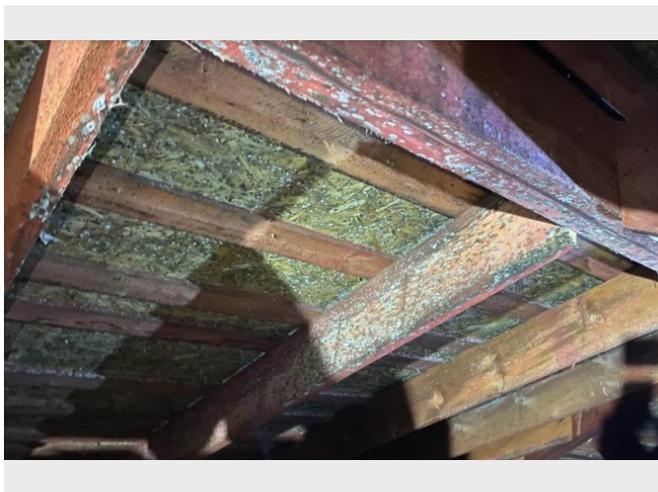
Основание

⚠ *Деревянные элементы стропильной системы покрыты слоем плесени.*

☑ Механически счистить поврежденные плесенью участки, и обработать антисептиком.
