Акт осмотра кровли из гибкой черепицы

Система: ТН-ШИНГЛАС Классик

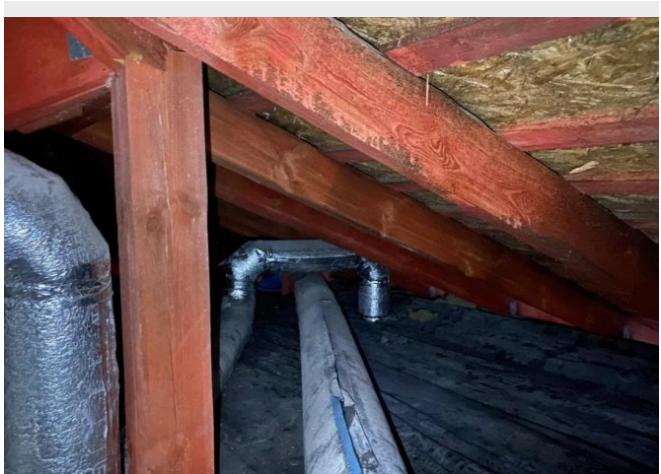
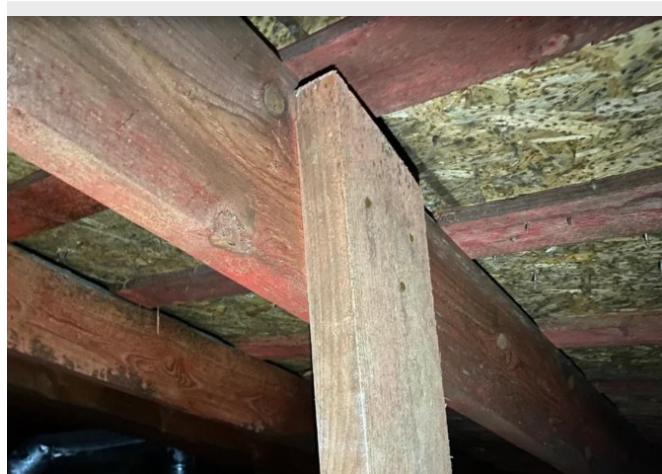
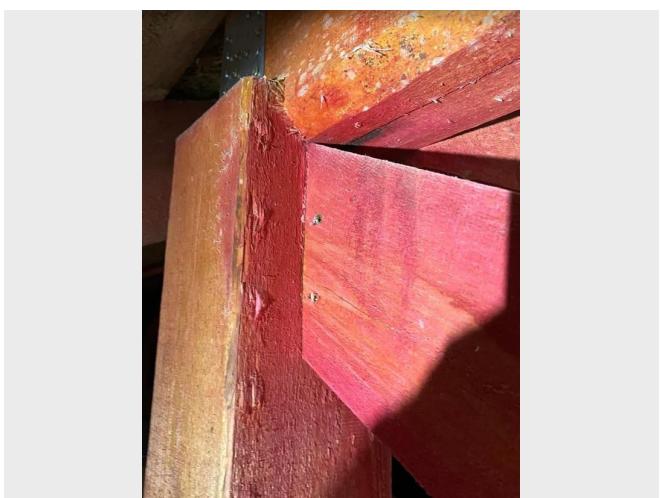
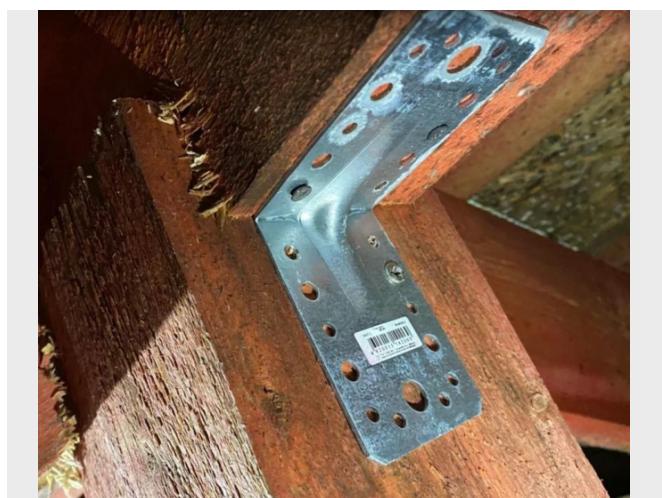
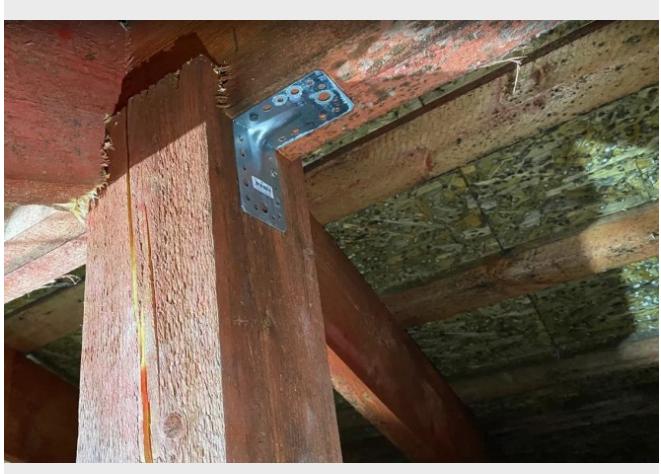
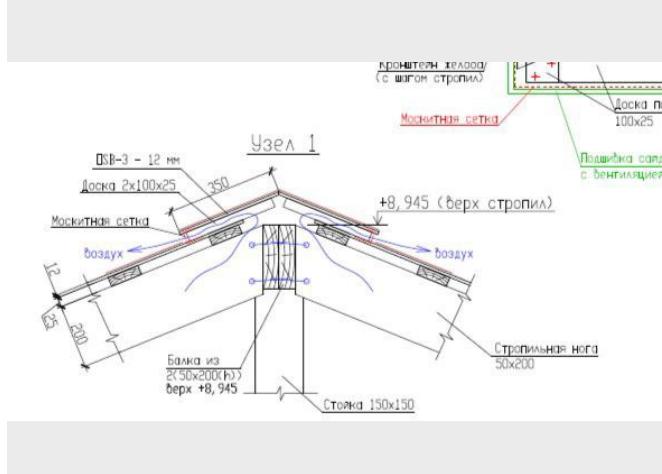
- ✗ Отсутствует крепление / неправильный тип крепежа.
- ✗ Деревянные элементы стропильной системы покрыты слоем плесени.
Для крепления элементов стропильной системы друг к другу использован крепеж отличный от заложенного в проекте.
Использованы саморезы без антикоррозионного слоя (черные).

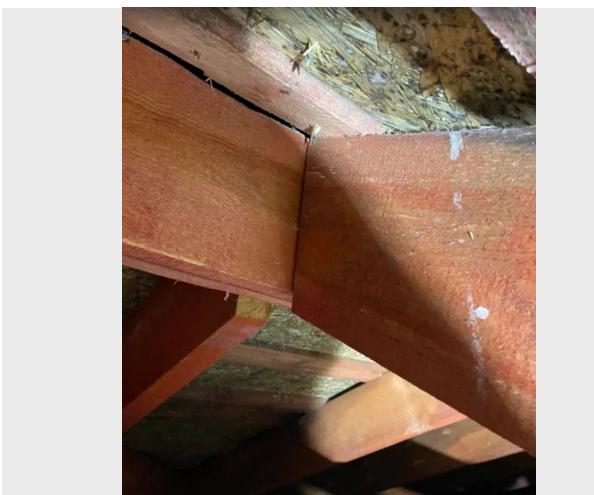
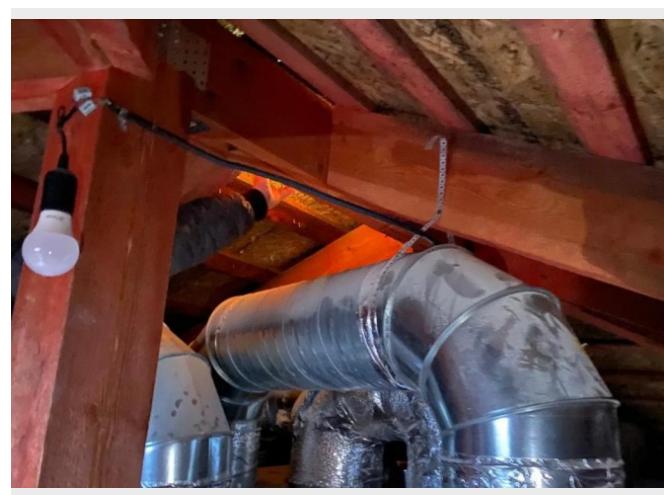
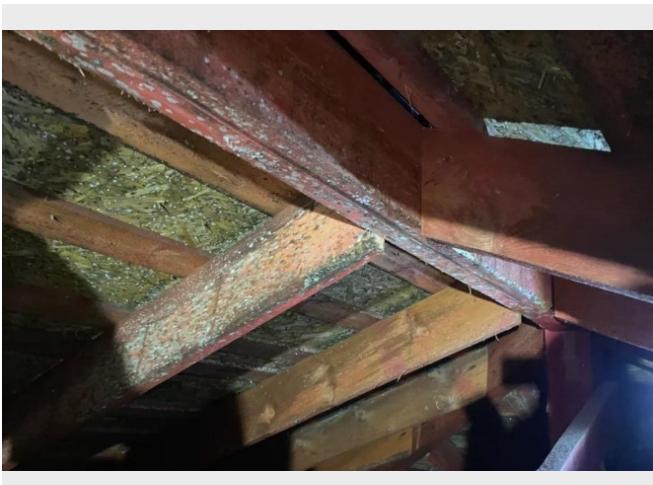
9 Коньковый брус

- ✗ Деревянные элементы стропильной системы покрыты слоем плесени.

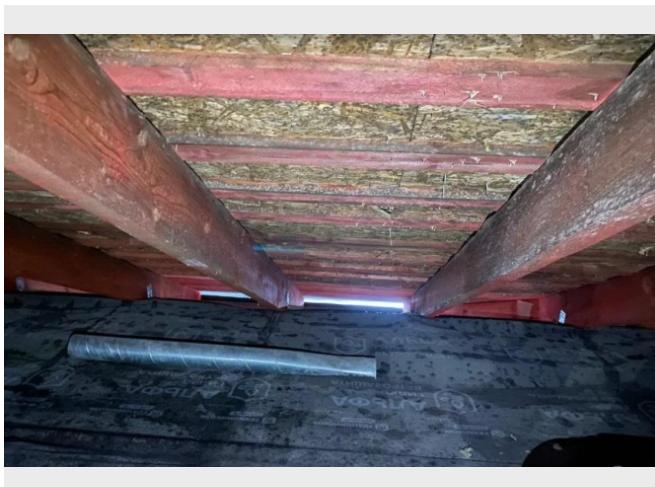
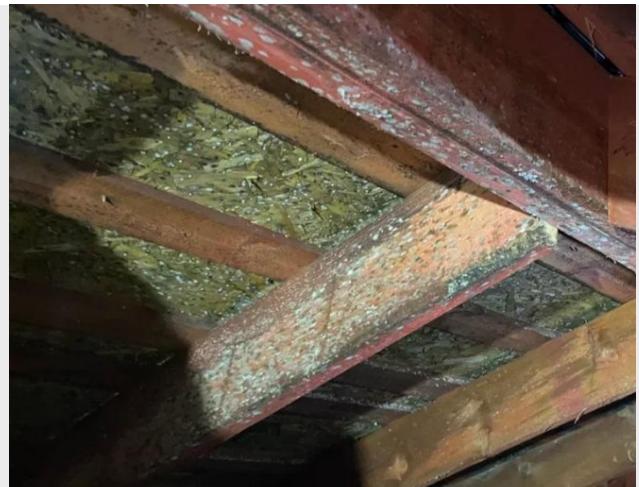
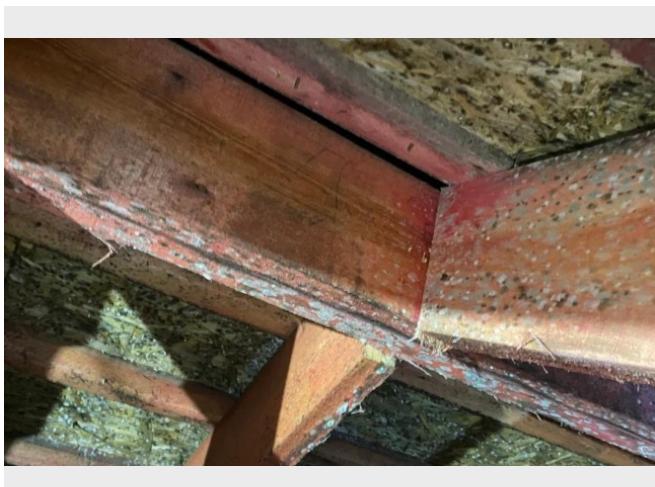
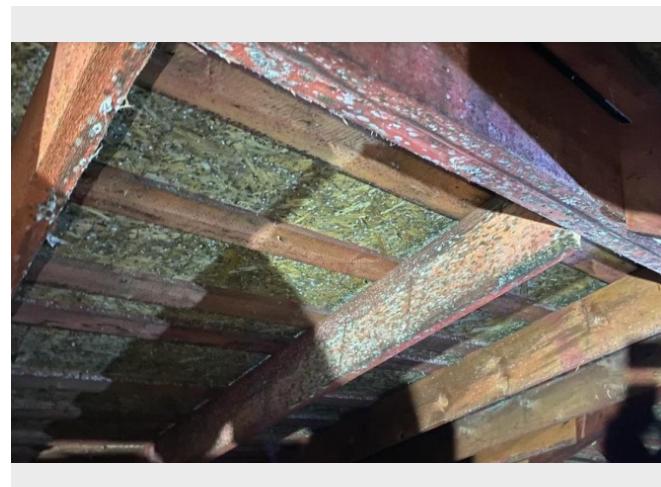
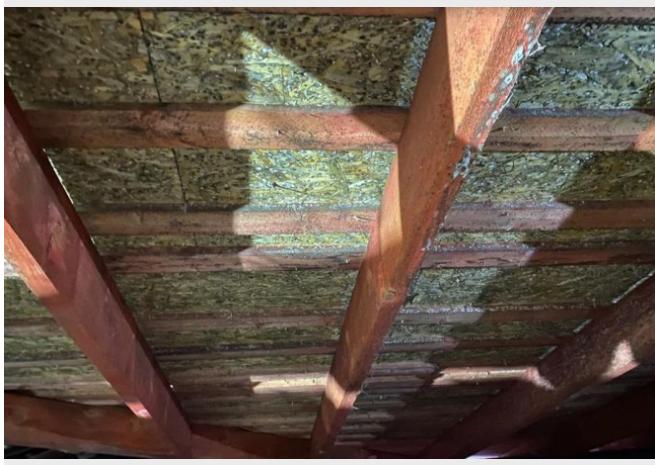
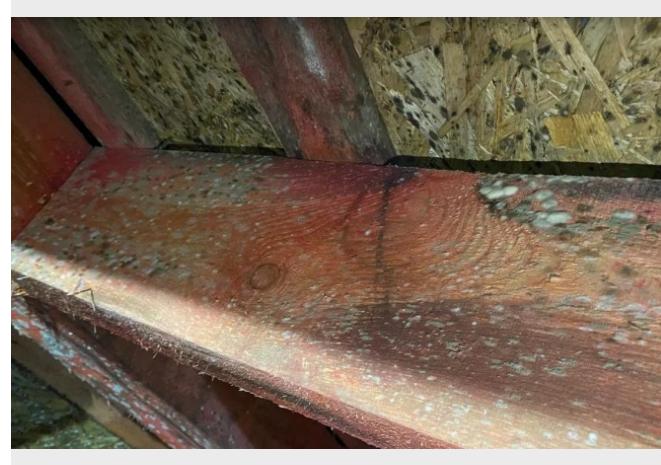
10 Стропильная нога

- ✗ Деревянные элементы стропильной системы покрыты слоем плесени.

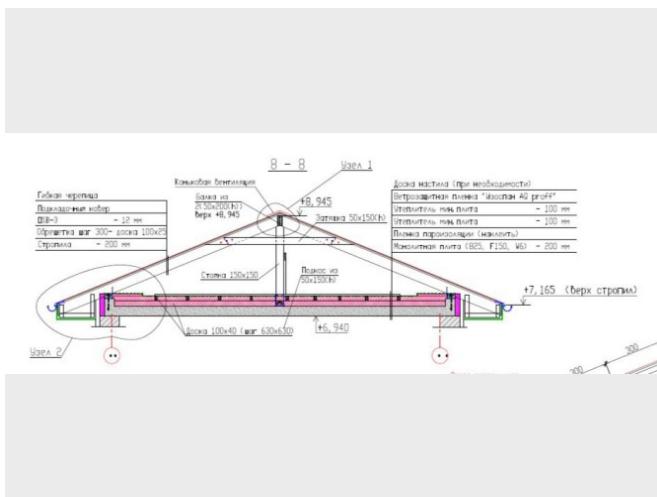
12 Захватки/стяжки

- ✗ Предусмотренные проектом стяжки отсутствуют.

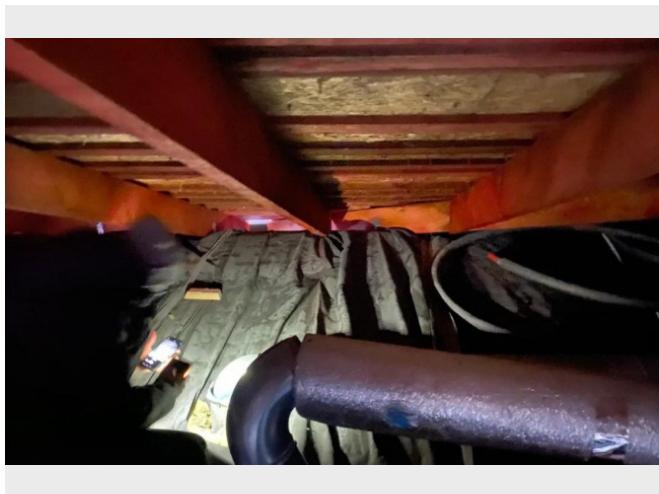
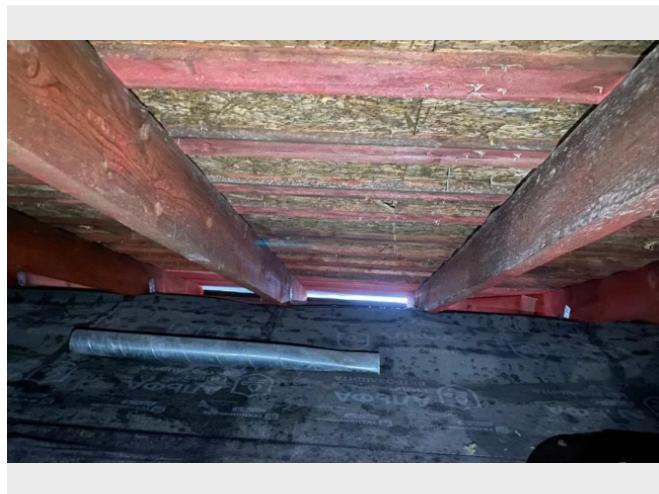
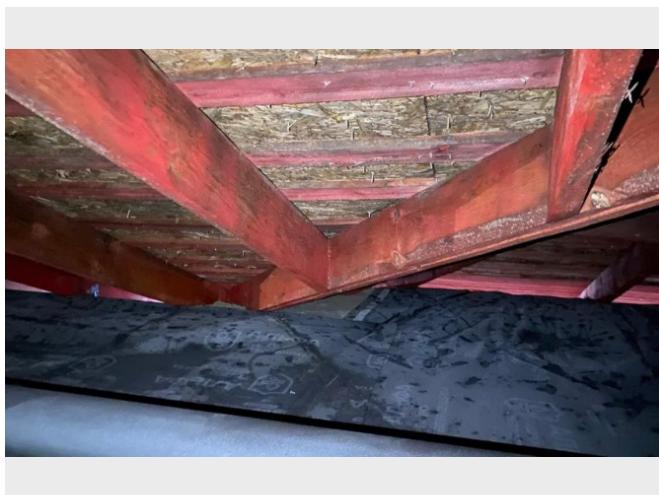
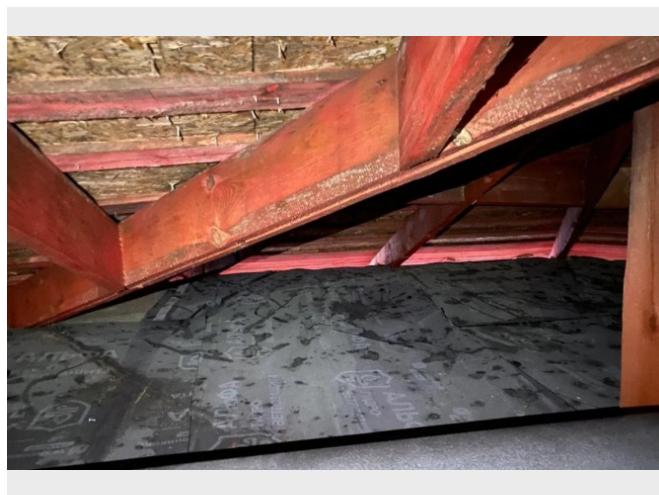
16 Гидроветрозащита

- ✗ Нахлести мембрены не проклеены.

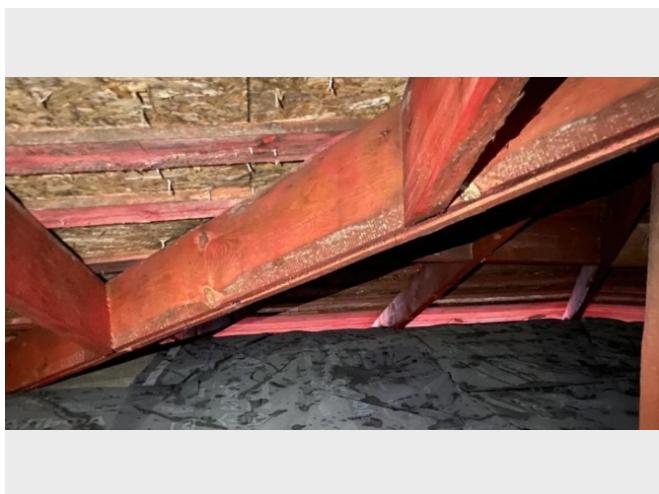
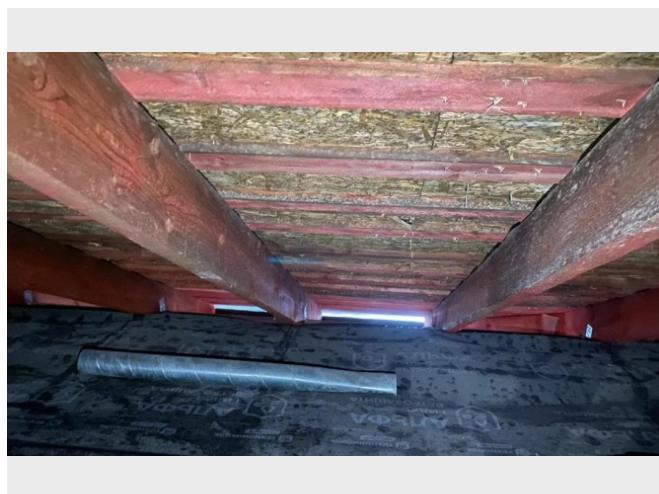
17 Элемент притока воздуха

- ✓ Приток воздуха в чердачное помещение осуществляется через карнизный свес, подшитый перфорированными софитами.

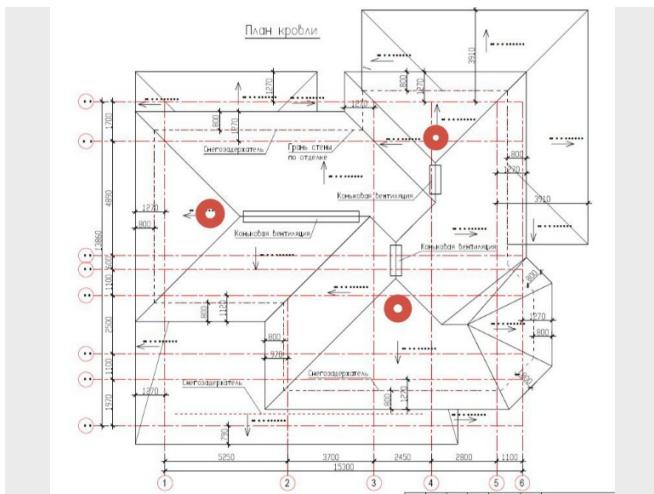
19 Элементы вытяжки воздуха

- ✗ В чердачном помещении отсутствует циркуляция воздуха.

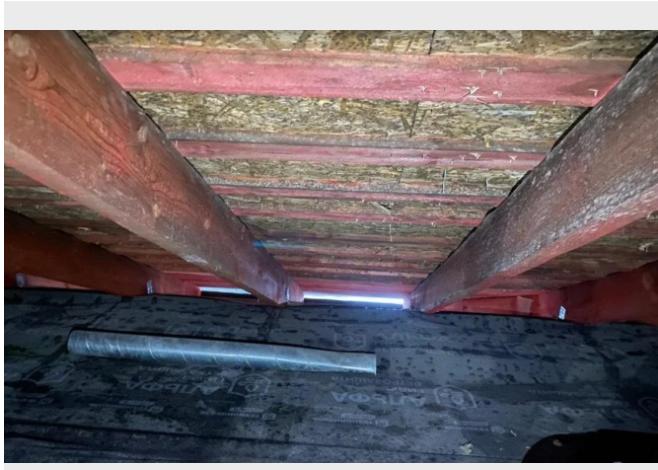
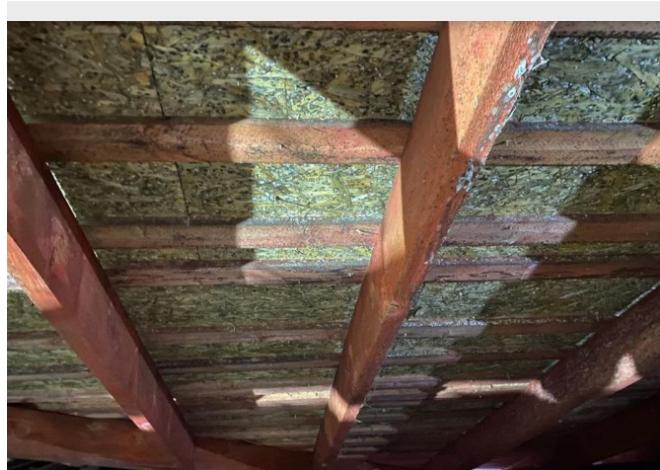
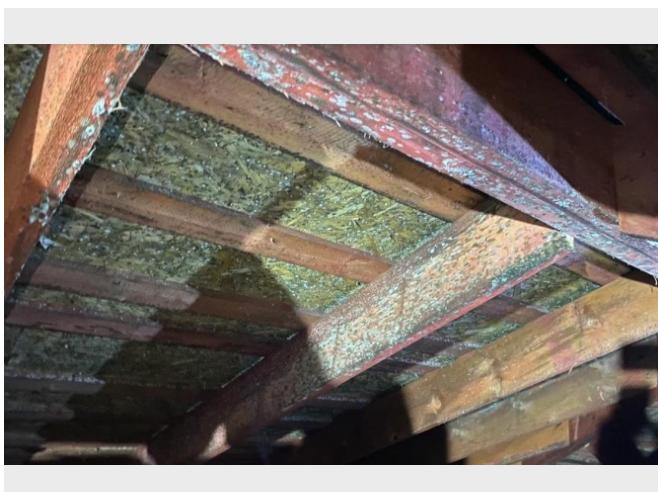
- ✗ Деревянные элементы стропильной системы покрыты слоем плесени.

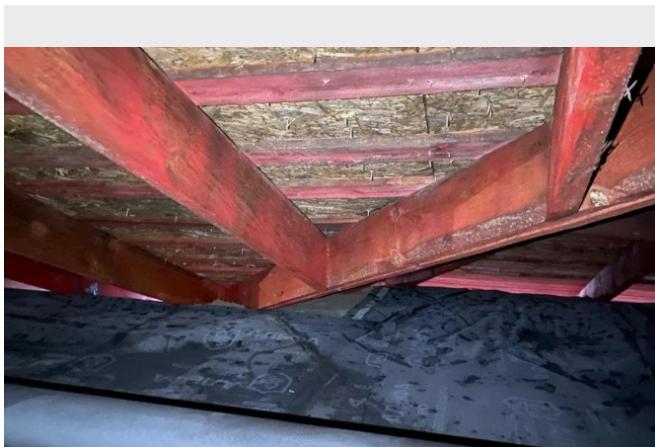
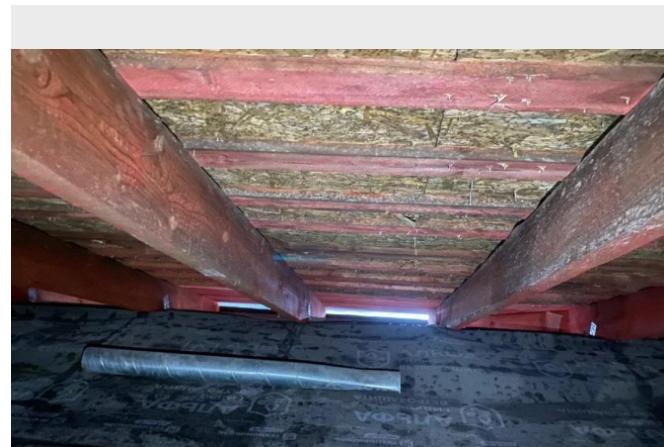
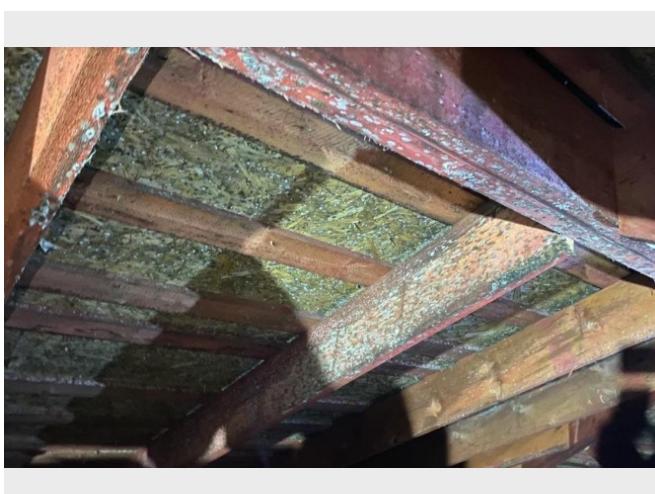
21 Основание

- ✗ Деревянные элементы стропильной системы покрыты слоем плесени.

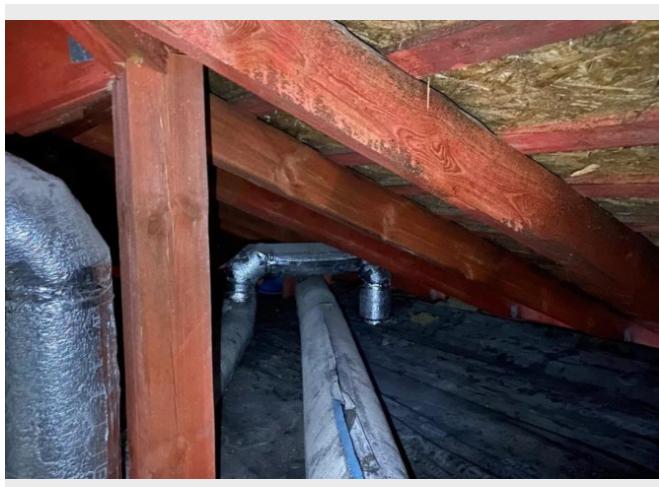
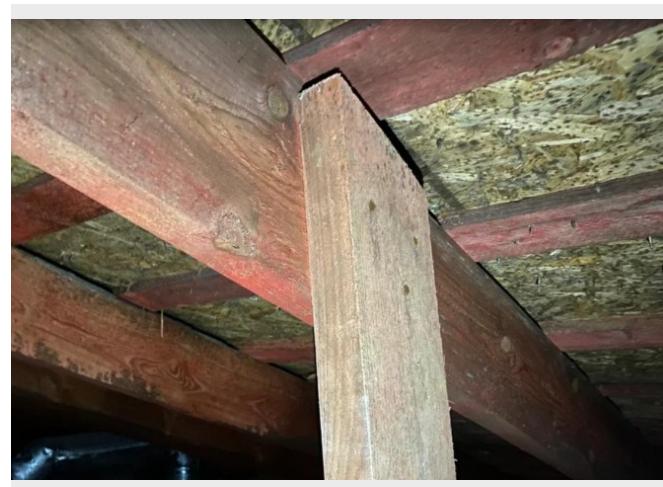
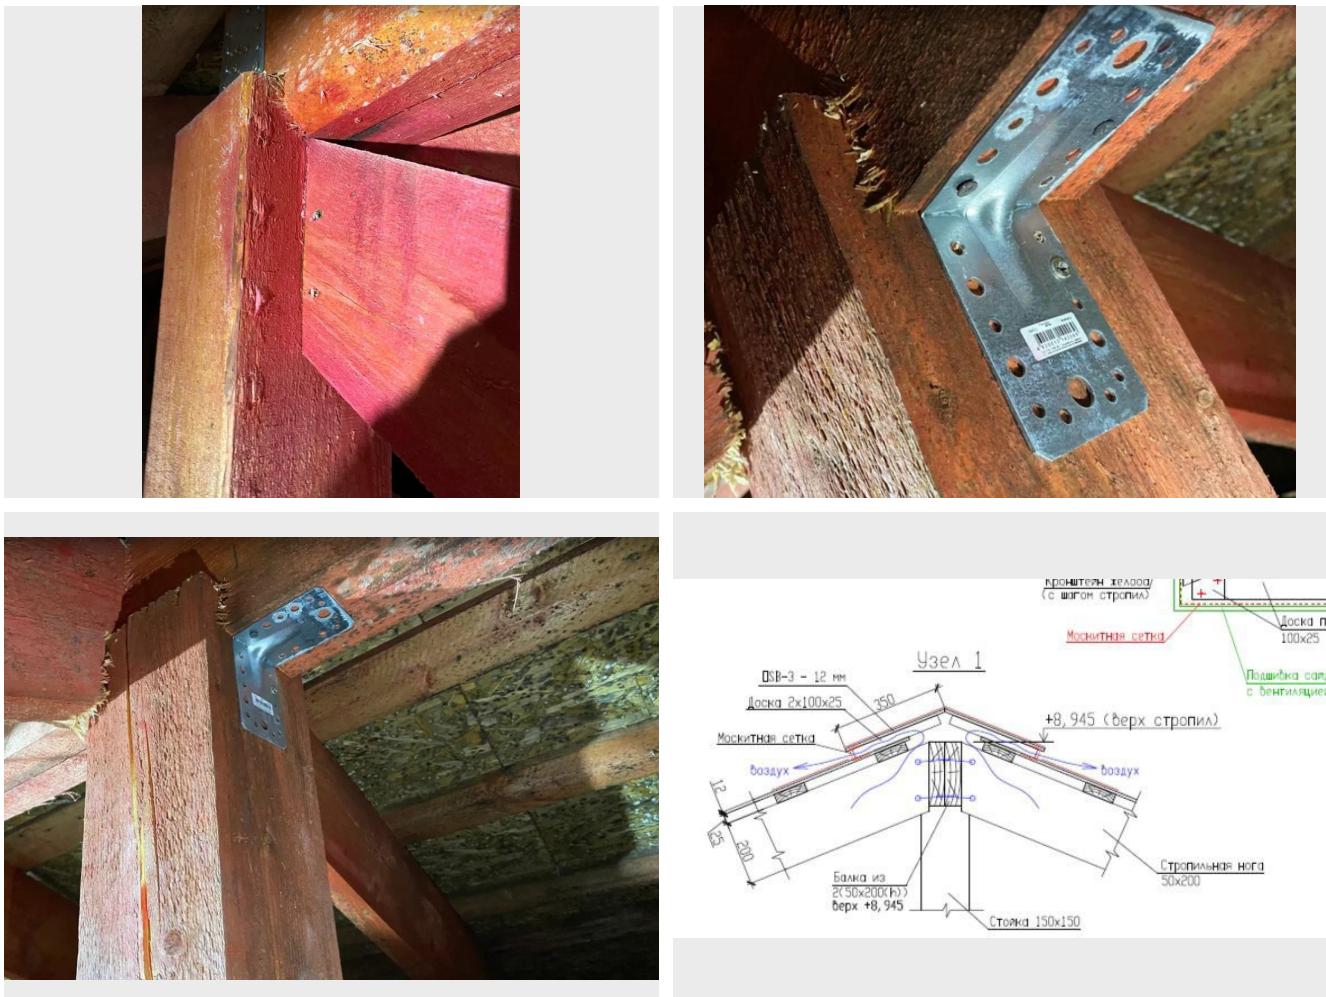
Стойка

! Отсутствует крепление / неправильный тип крепежа.

! Деревянные элементы стропильной системы покрыты слоем плесени.

Для крепления элементов стропильной системы друг к другу использован крепеж отличный, от заложенного в проекте.

Использованы саморезы без антикоррозионного слоя (черные).

Механически счистить поврежденные плесенью участки, и обработать антисептиком.

Рекомендуется уточнить в проектной организации возможность смены крепежа на существующий, а так же требуемые параметры (диаметр и кол-во саморезов, толщину крепежных уголков).

Для крепления использовать саморезы с достаточной антикоррозионной обработкой, использованные черные саморезы для крепления элементов стропильной системы не подходят, ни по диаметру и прочности, ни по стойкости к коррозии.

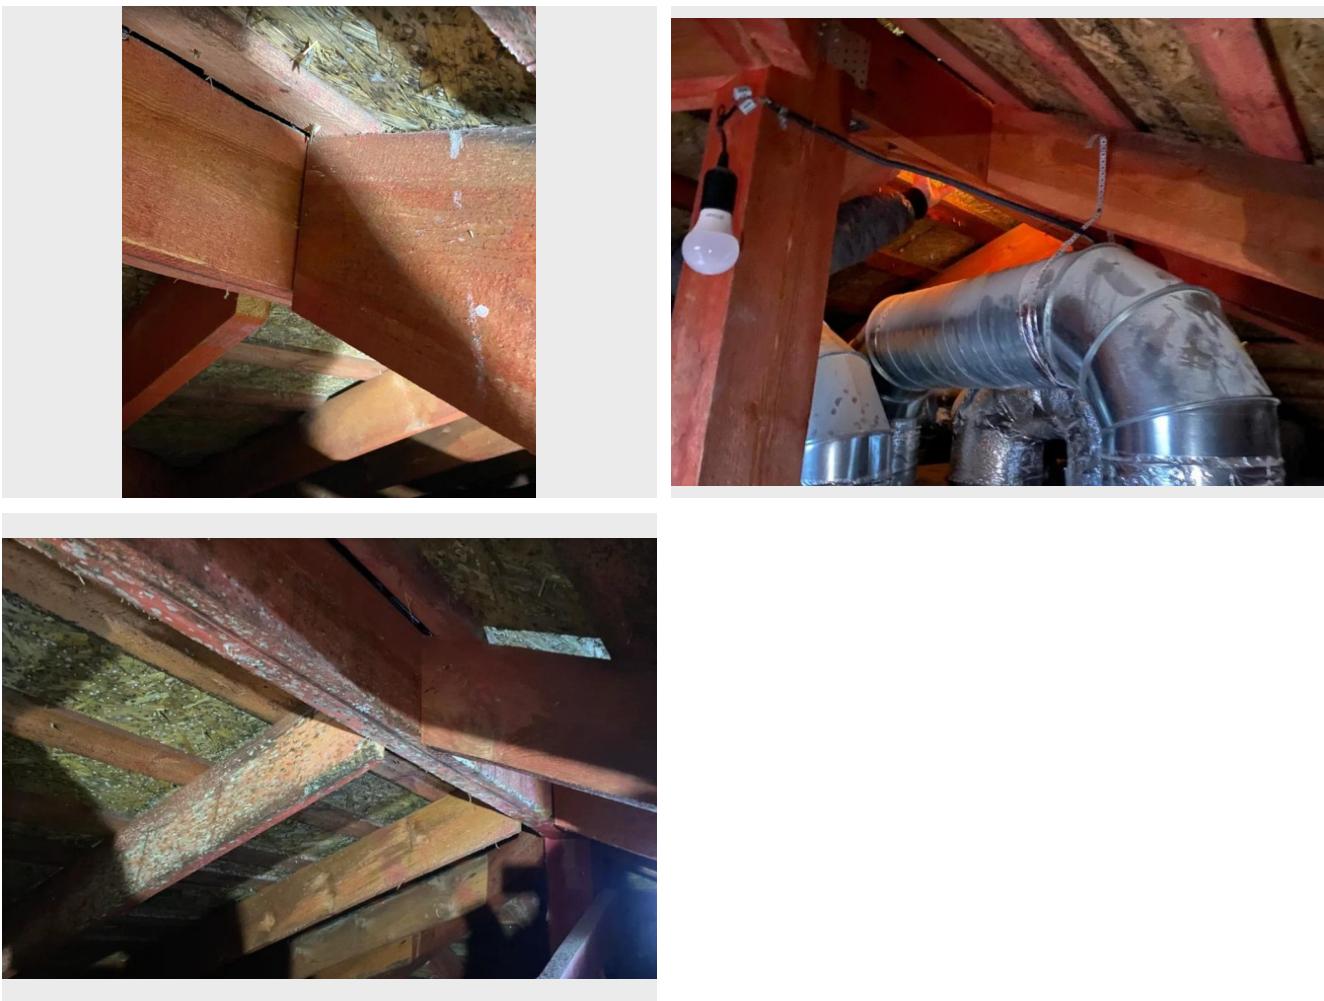
Коньковый брус

❗ Деревянные элементы стропильной системы покрыты слоем плесени.

☑ Механически счистить поврежденные плесенью участки, и обработать антисептиком.

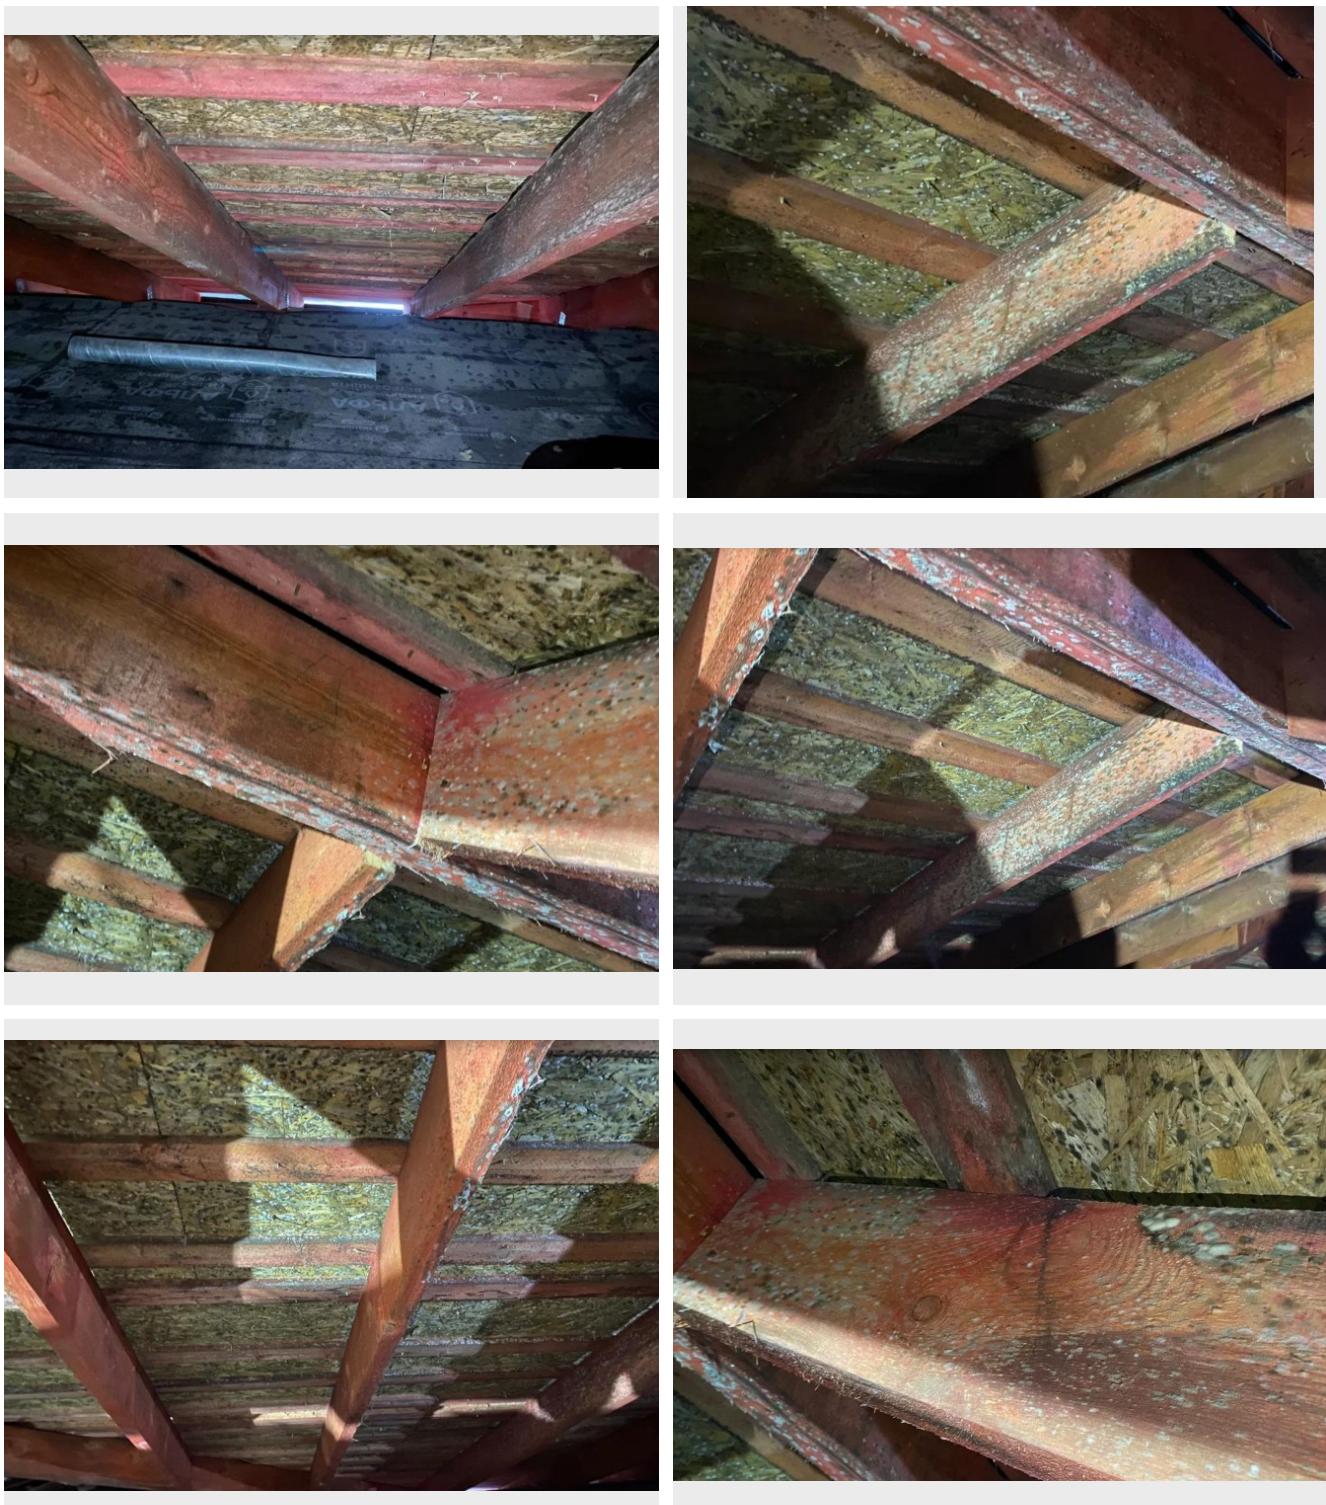
Стропильная нога

⚠ Деревянные элементы стропильной системы покрыты слоем плесени.

Механически счистить поврежденные плесенью участки, и обработать антисептиком.

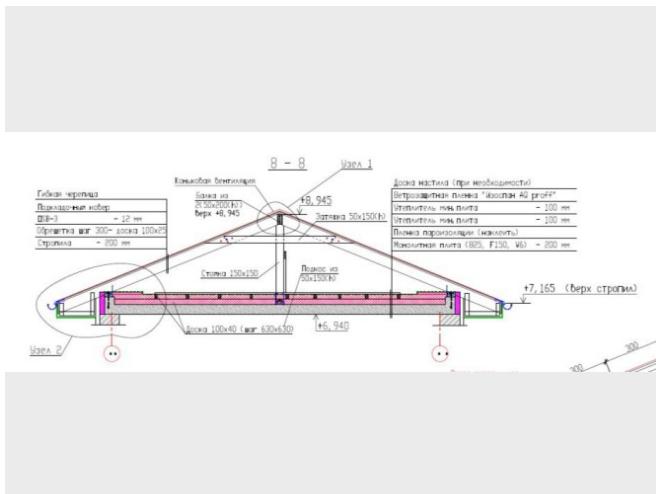
Захватки/стяжки

Предусмотренные проектом стяжки отсутствуют.

Рекомендуется установить заложенные в проекте элементы, используя запроектированные крепеж.

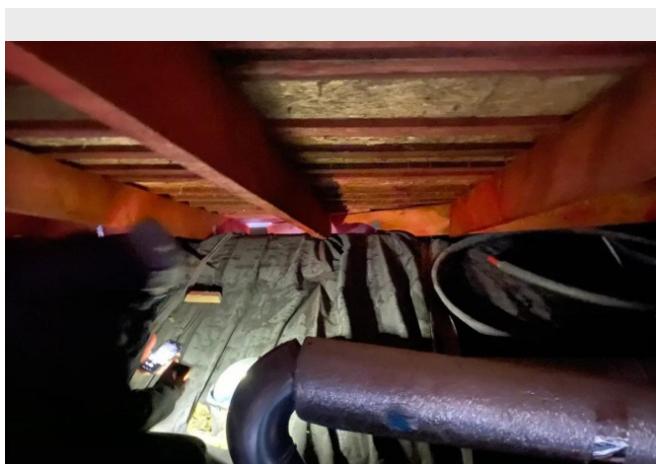
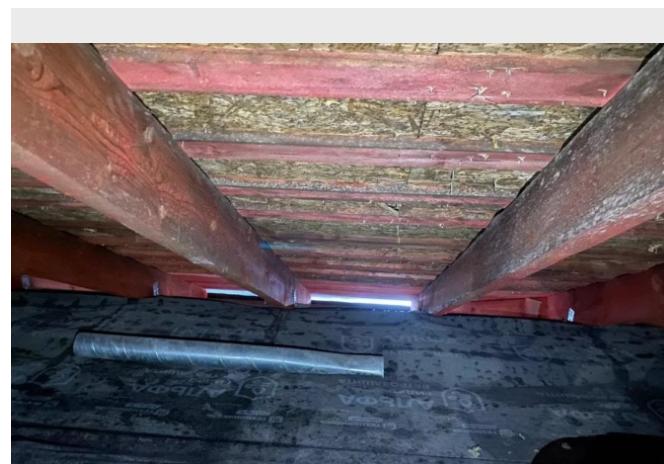
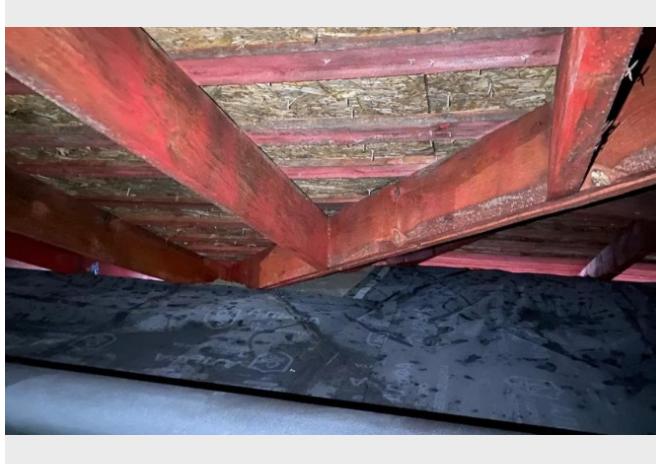
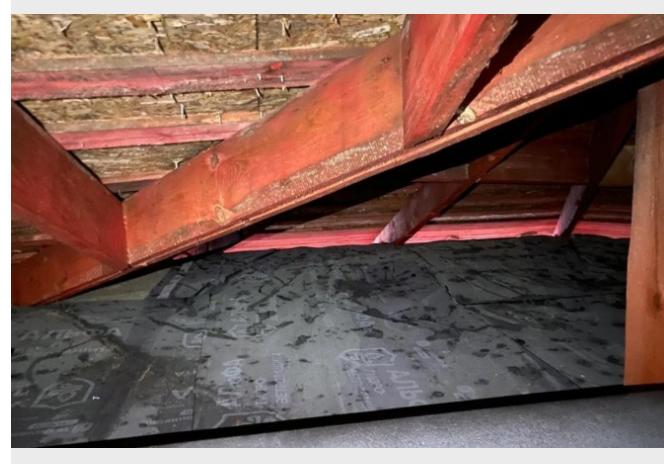
Гидроветрозащита

Нахлести мембрани не проклеены.

Рекомендуется после проведения работ по очистке деревянных элементов стропильной системы от биопоражения и обработки древесины защитными и антисептическими составами, в случае их попадания на гидро-ветрозащитную мембрану поврежденную мембрану заменить. Все нахлести проклеить.

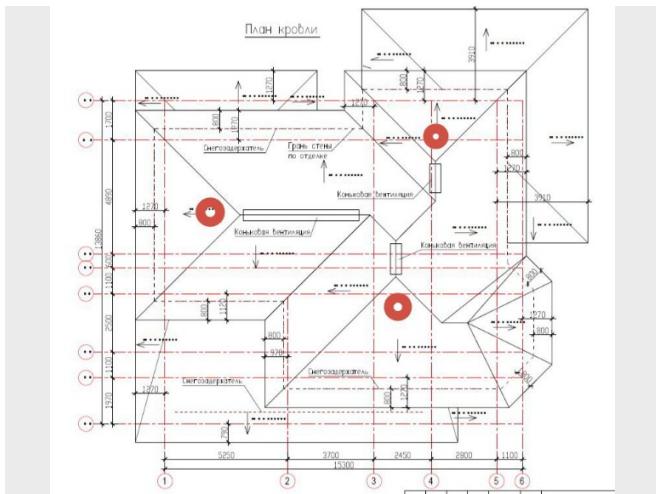
Элементы вытяжки воздуха

! В чердачном помещении отсутствует циркуляция воздуха.

✓ В настоящее время циркуляция воздуха затруднена, нужно определить причину (проверить доступность всех коньковых аэраторов) и установить дополнительные точечные аэраторы на треугольных скатах, для устранения застойных зон воздуха.

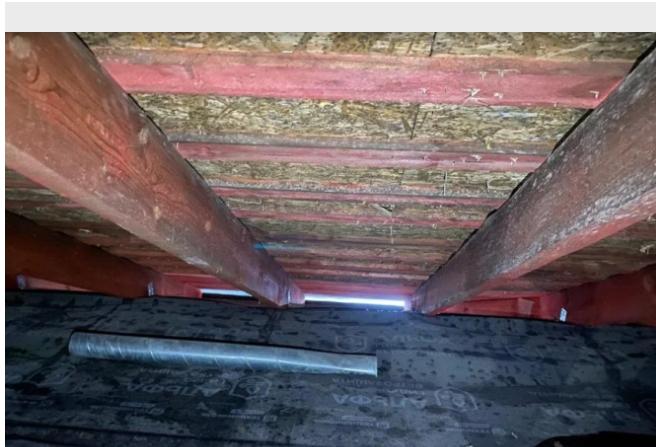
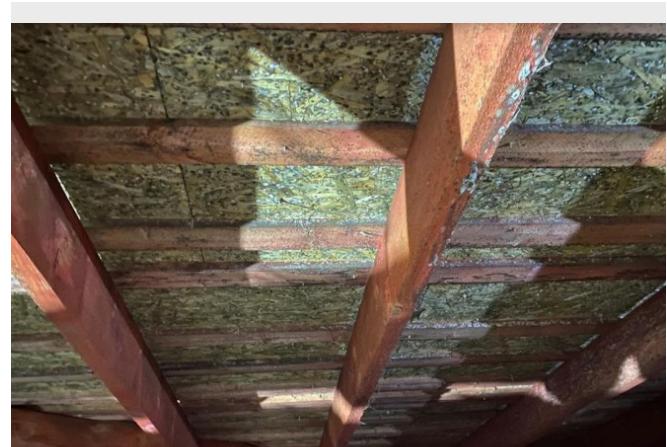
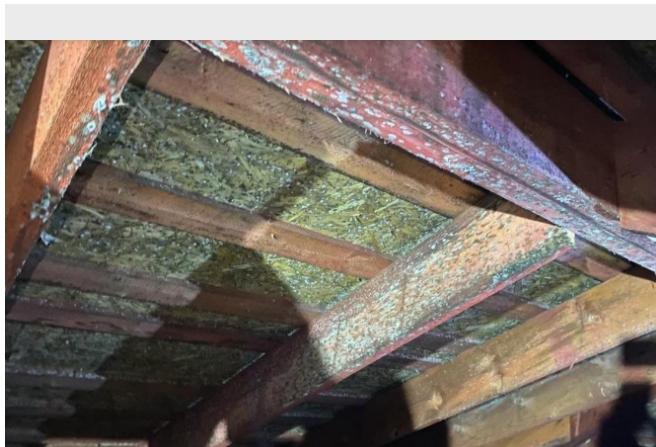
Обрешетка под основание

! Деревянные элементы стропильной системы покрыты слоем плесени.

✓ Механически счистить поврежденные плесенью участки, и обработать антисептиком.

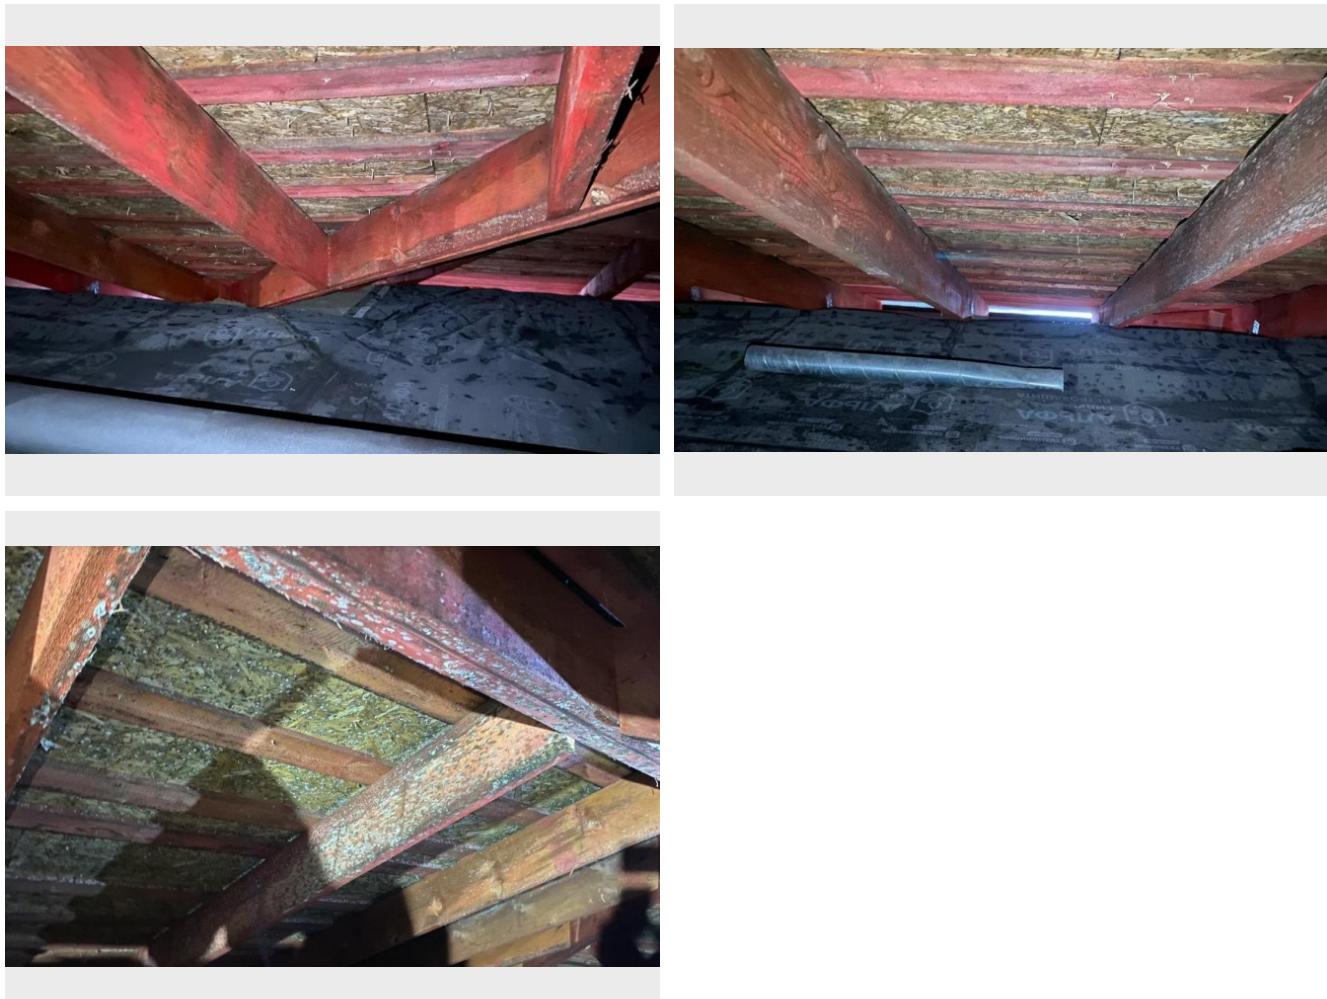
Основание

1. Поверхность деревянных элементов стропильной системы поражена плесенью. Основными причинами стали: повышенная влажность и отсутствие вентиляции. Во время выполнения влажных работ на нижних этажах здания (заливка стяжки, оштукатуривание стен), влага поднялась на чердак, в виду плохой вентиляции чердачного помещения влага конденсировалась на поверхности. В теплом и влажном микроклимате биопоражение распространилось по деревянным элементам.

Деревянные элементы стропильной системы покрыты слоем плесени.

Механически счистить поврежденные плесенью участки, и обработать антисептиком.
