Отчёт по проведённому осмотру

Отчёт о проведении тепловизионного осмотра кровли и создании 3Д модели объекта:

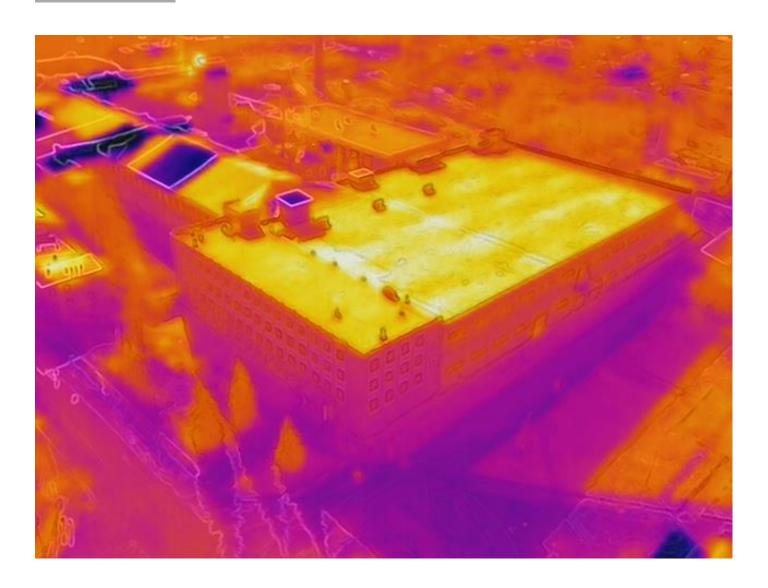
На тепловизионном снимке выделены красным участки с тепловыми излучениями на рядовой поверхности кровли, через деформационный шов здания, а также в местах примыкания с оборудованием, установленным на кровле.

В случае отсутствия специального оборудования, которое объясняет тепловые излучения кровли над ним можно считать отмеченное на снимках участками с локальными теплопотерями (скрытые повреждения и дефекты теплоизоляционного слоя кровельного системы).

Для получения надежной и долговечной изоляционной системы Корпорация ТехноНИКОЛЬ рекомендует производить работы по монтажу и ее ремонту при обязательном участии Службы Качества ТехноНИКОЛЬ.
