ТЕХНОНИКОЛЬ

Акт осмотра кровли из гибкой черепицы

Система: Кровля с многослойной черепицей Шинглас.

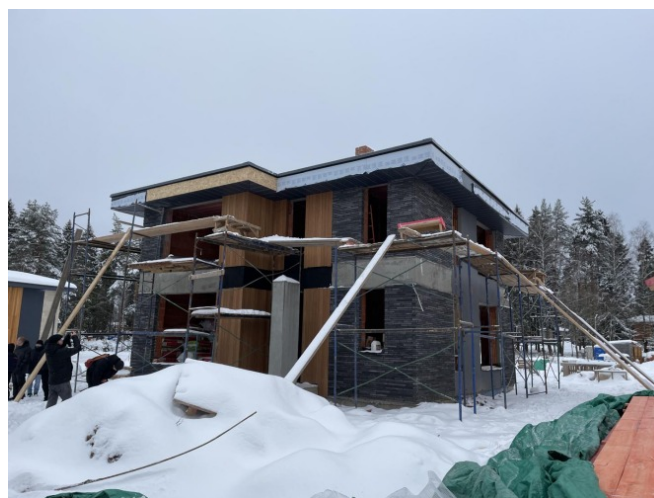
- ✓ Керамические блоки Паратерм 380мм. Декоративная отделка - клинкер, планкен, штукатурка.

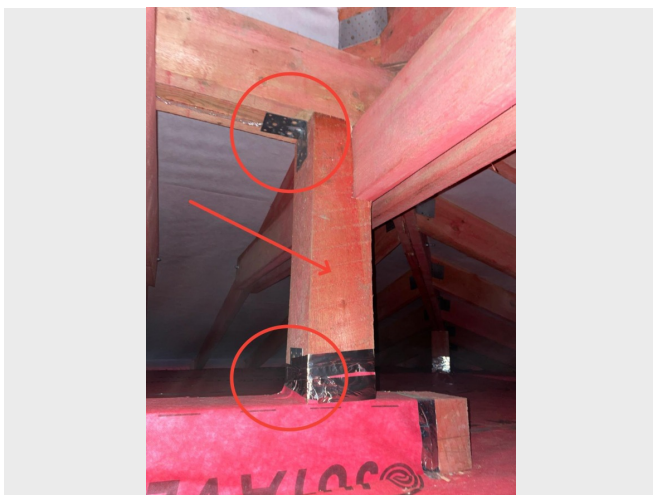
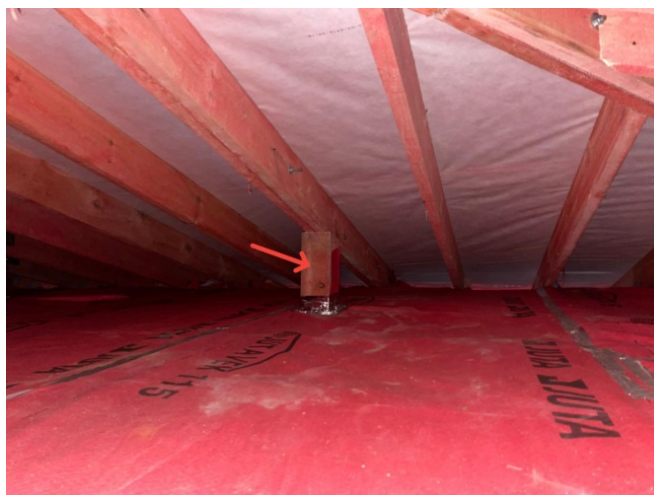
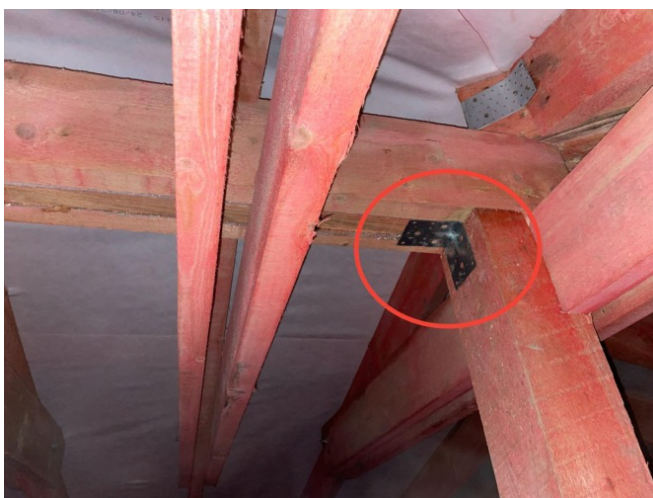
- ✓ Брус 150х150 мм, закреплено металлическими уголками.

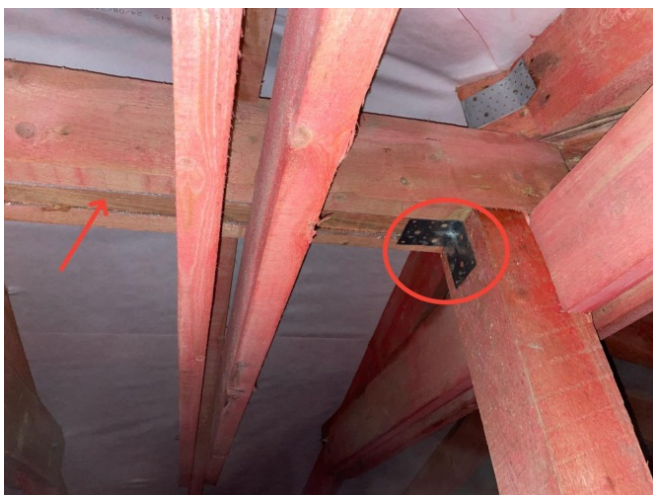
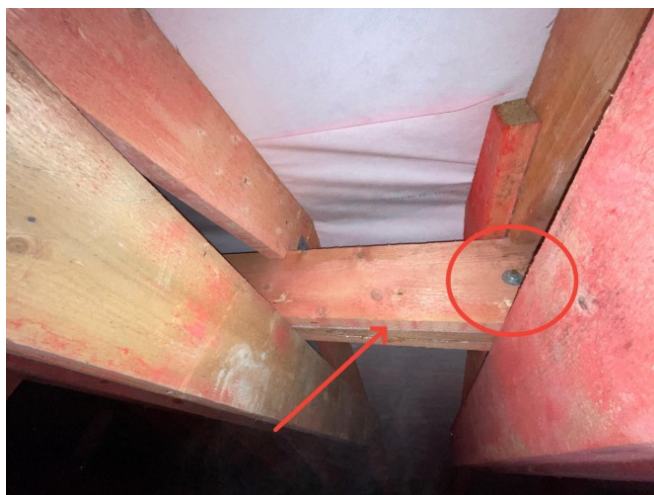
- ✓ Брус 150х200 мм, строганная доска 50х200 мм, закреплено металлическими уголками.

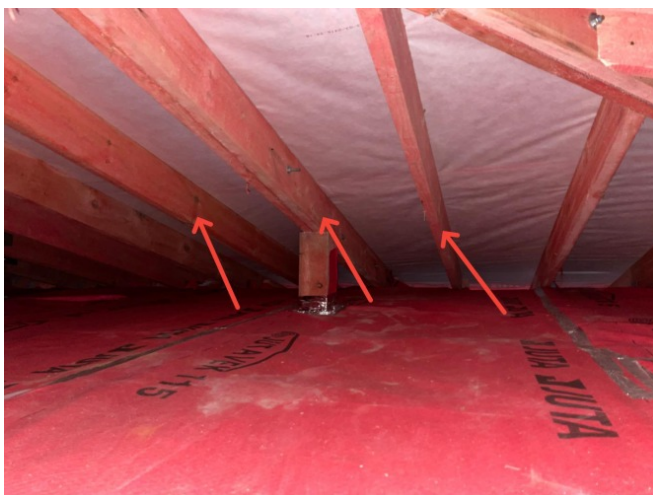
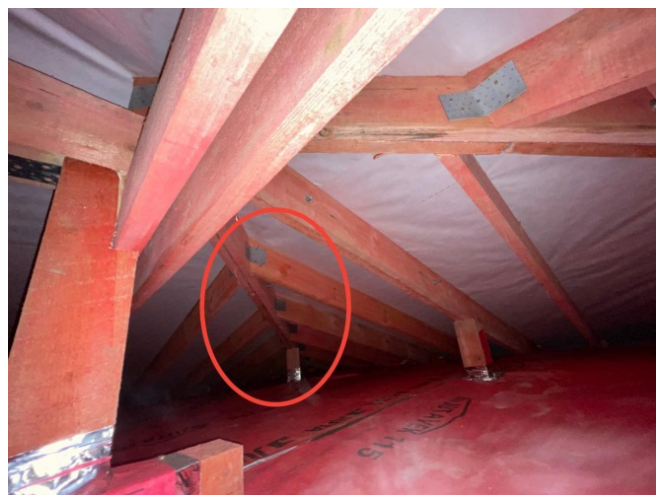
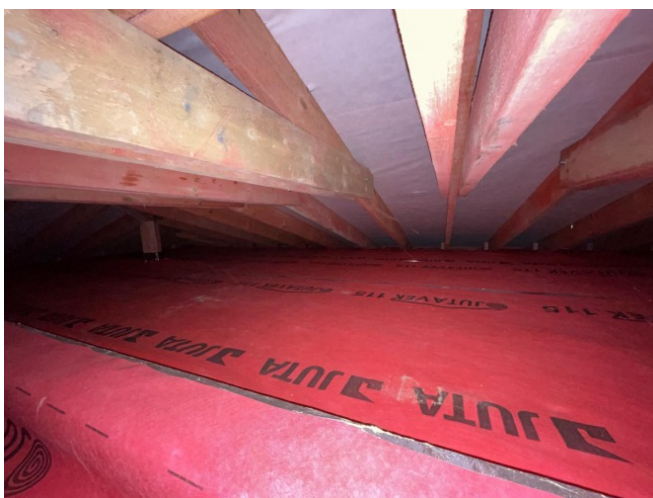
- ✓ Доска 50х200 мм, закреплено внизу запил + металлический уголок, сверху - металлический уголок либо металлическая пластина. Крепление нижней части не осмотрено, т.к. нет доступа.

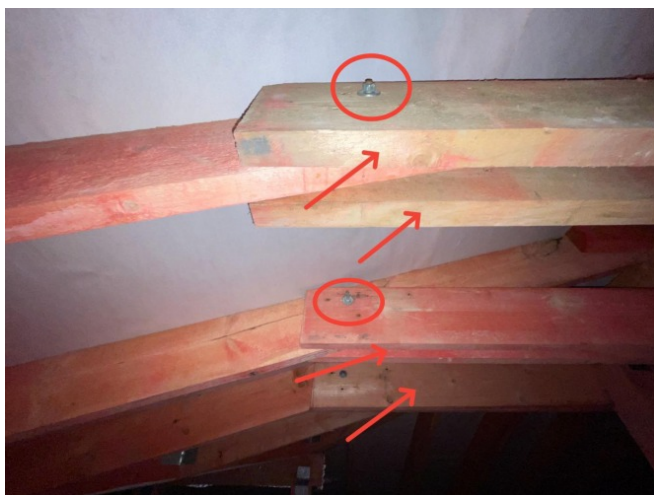
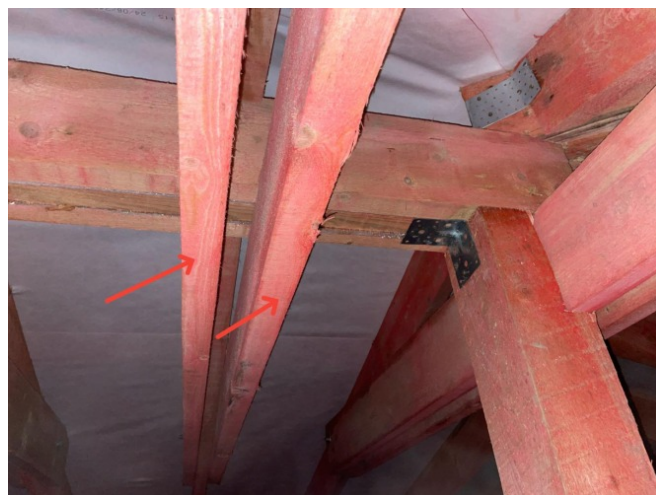
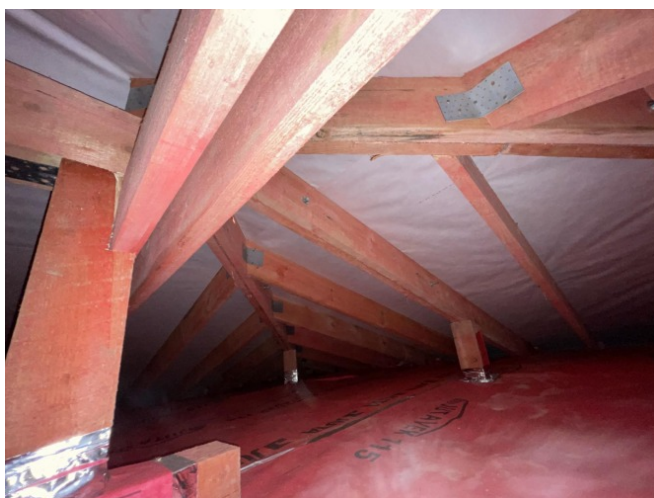
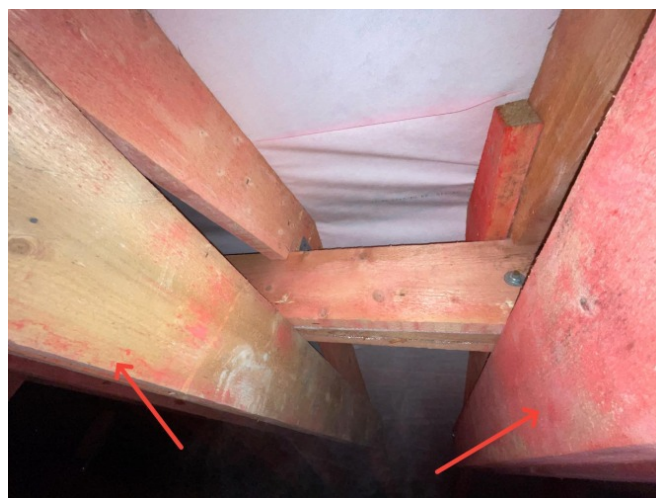
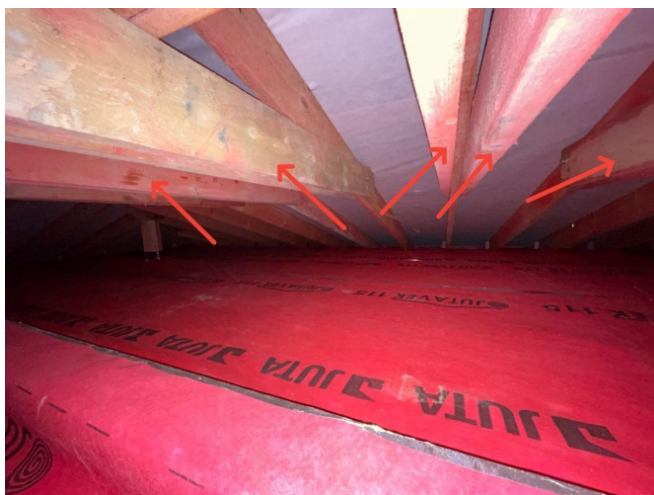
- ✓ Две доски 50х200 мм, по одной доске с каждой стороны стропильной ноги, закреплено болтами с шайбой и шпилькой.

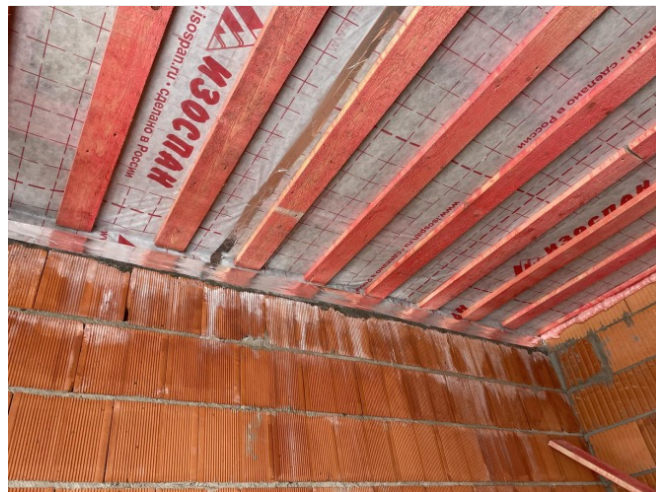
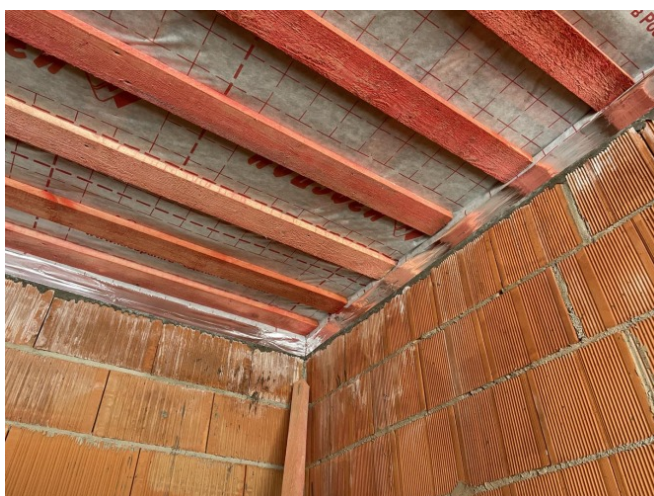
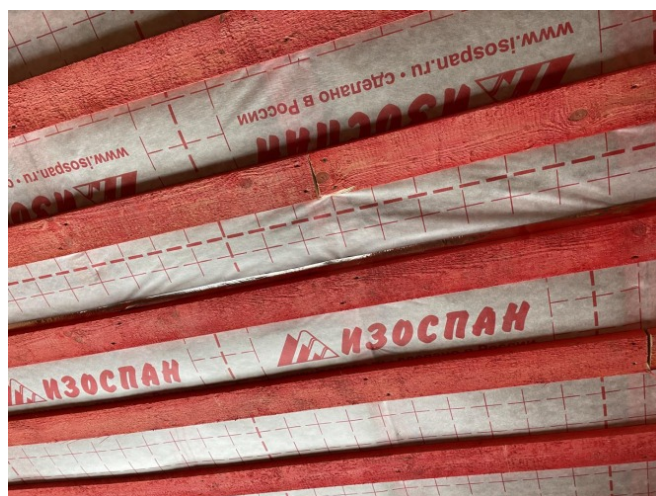
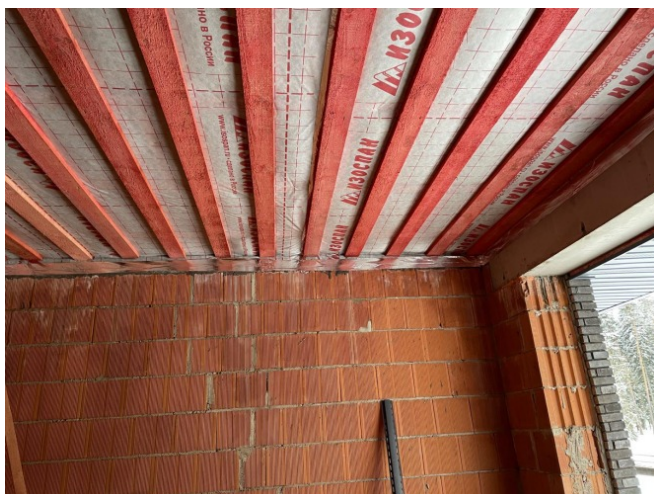
- × Имеются участки с отклеившейся клейкой лентой
- × Пароизоляционная пленка Изоспан, проклеена алюминиевой клейкой лентой. Тип и назначение ленты не определено, т.к. нет информации о названии и производителе.

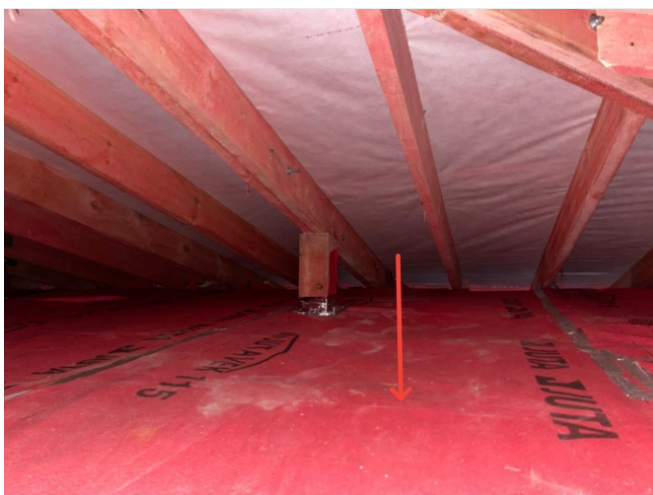
- ⊗ Нет доступа без вскрытия
- ⊗ Технолайт Экстра, толщина 200 мм. Со слов заявителя.

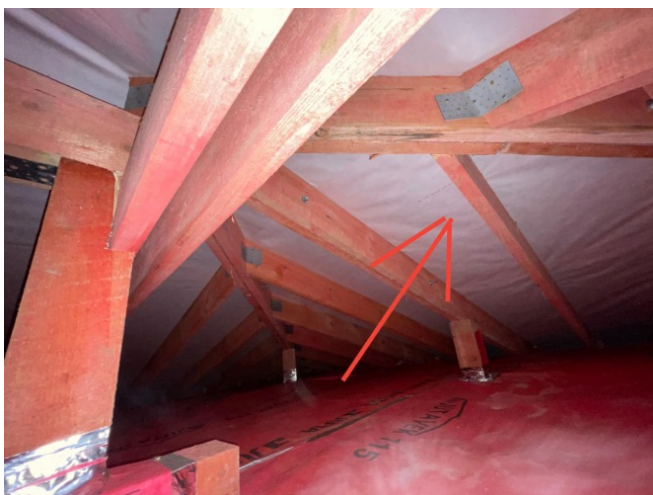
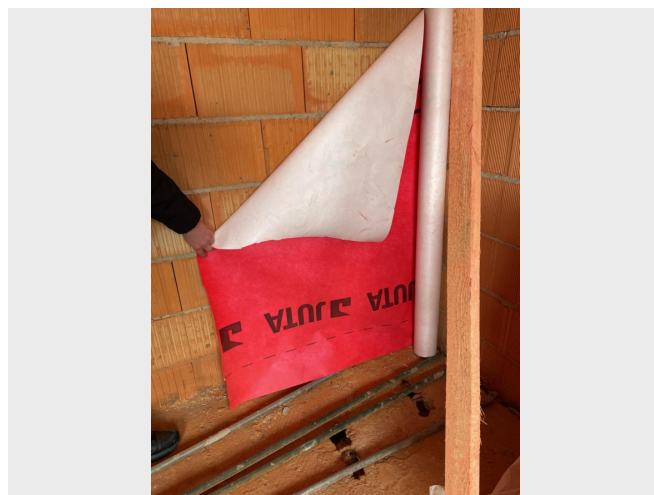
16 Гидроветрозащита

- ✓ Гидро-ветрозащитная мембрана JUTA. Перекрывает вытяжку воздуха из чердачного пространства, что нарушает вентиляцию в чердачном пространстве.

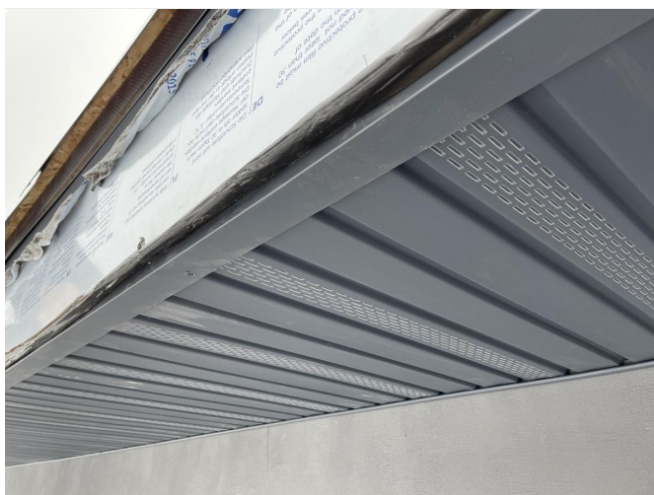
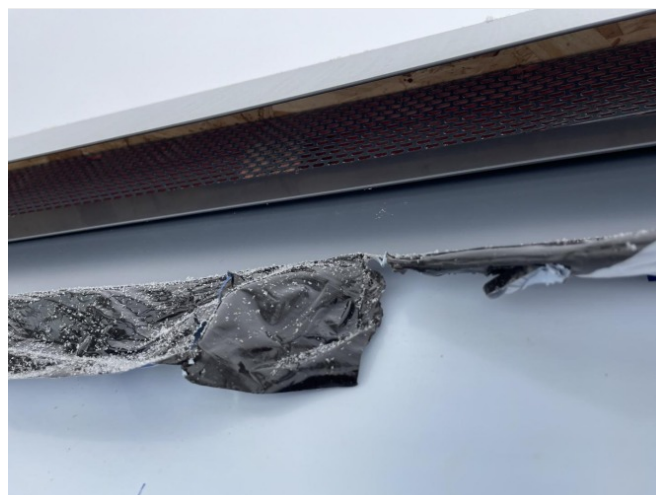
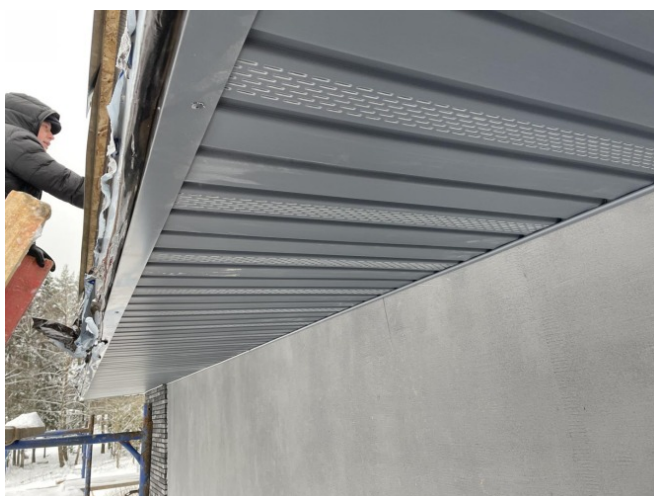
- ✓ Приток осуществляется через зазор под карнизной планкой и частично перфорированные софиты на подшивке карниза.

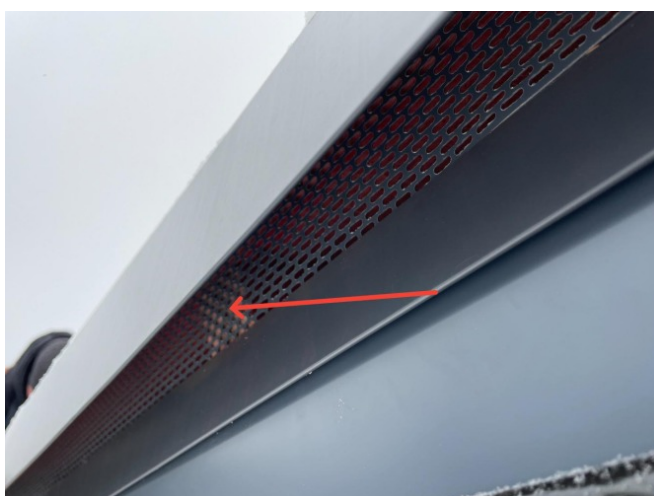
- ⊘ Нет доступа без вскрытия
- ⊘ Высота вентканала 50 мм, образован установкой бруса 50х50 мм. Со слов заявителя.

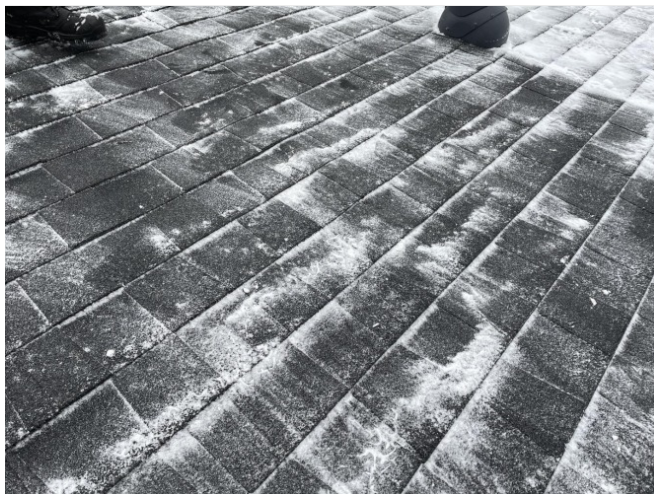
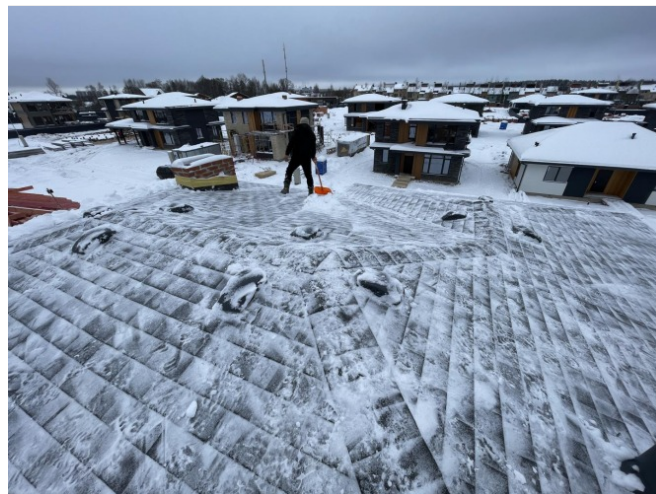
22 Гибкая черепица

- ✓ Посыпка не осыпается.
- ✓ Трещин нет.
- ✓ Первый ряд черепицы смонтирован с отступом от стартовой полосы 10-15 мм.
- ✓ Смещение гонтов соблюдается.
- ✓ Шинглас Ранчо Серый.
Имеется несколько участков с небольшой деформацией в виде «волн».

- ☑ Дождаться теплого времени года, понаблюдать, возможно разглаживание гонтов. Если же не произойдет разглаживание (т.к. для разглаживания нет места между соседними гонтами) - демонтировать «волнообразные» гонты, подрезать лишнее по торцу черепицы и снова зафиксировать гвоздями отредактированный гонт.

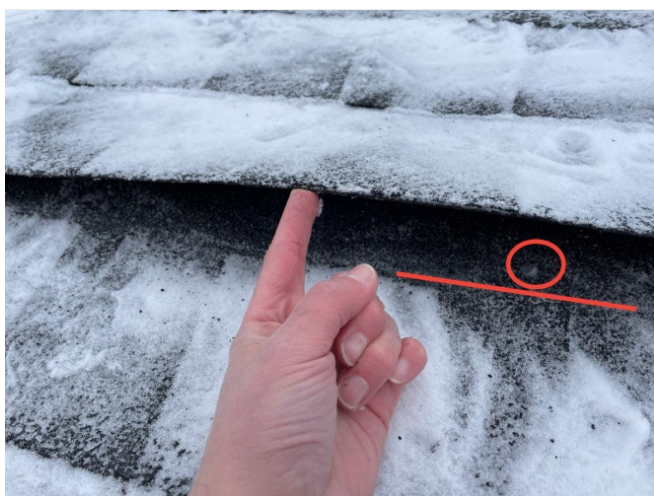
23 Фиксация черепицы

- ✗ Место установки крепежа не соответствует требованиям инструкции (прибита по верху, не по маркерной линии).
- ✗ Гвозди располагаются выше маркерной линии.

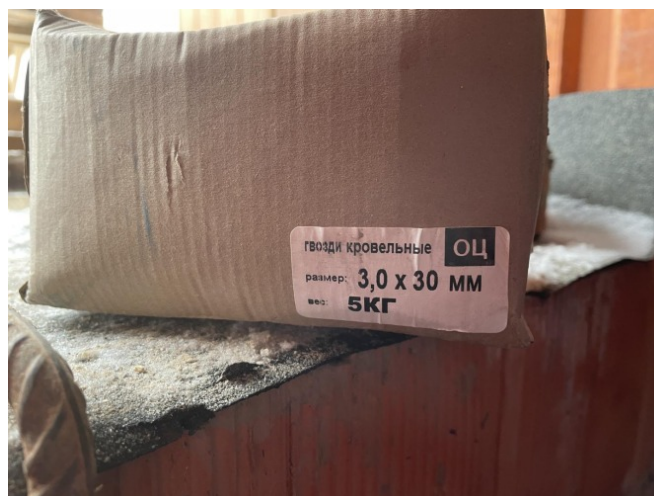
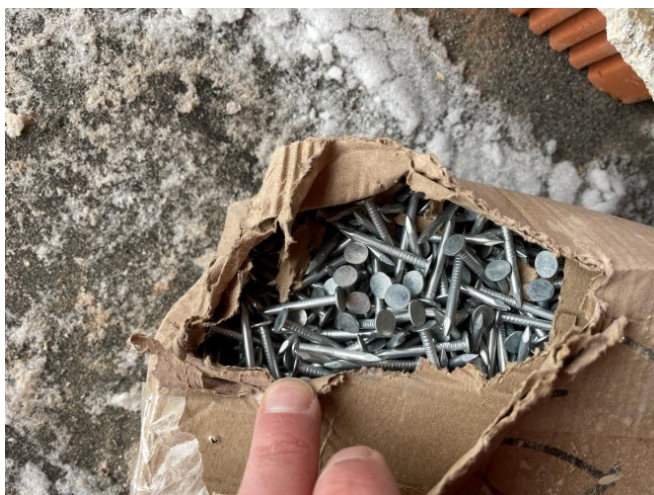
- ✗ Ширина шляпки менее 9 мм, тело гвоздя гладкое не ершонное.

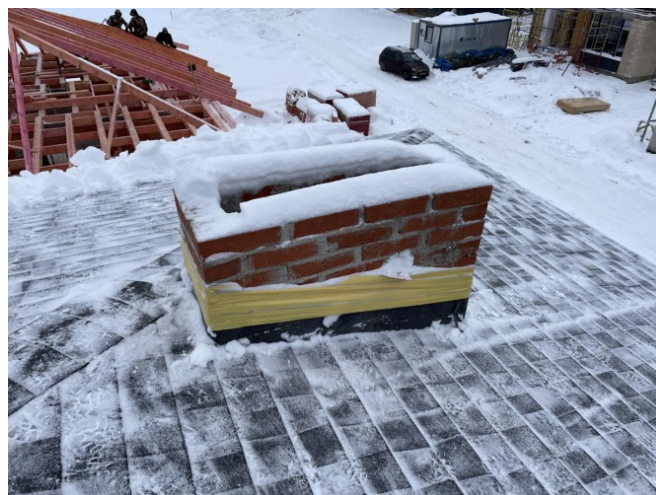
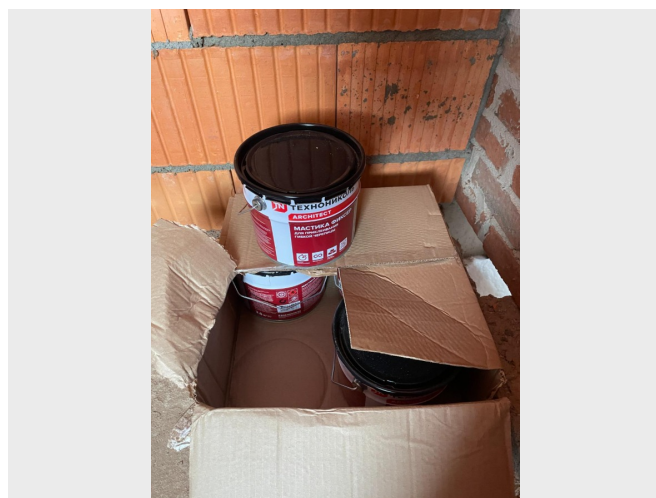
- ✗ Отсутствует в ендове и примыканиях

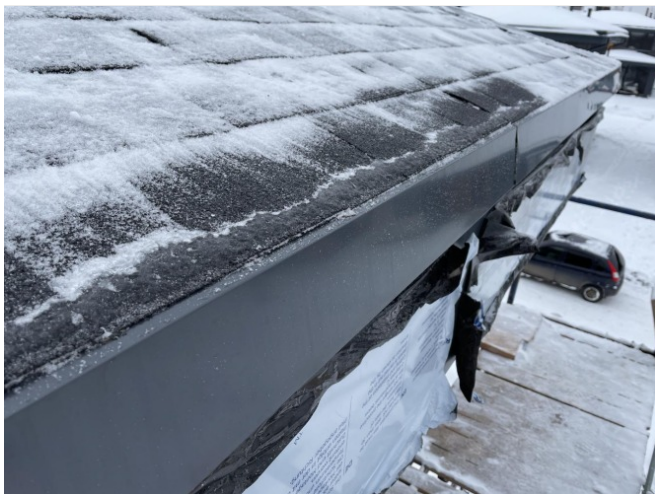
27 Карнизная планка

- ⊗ Нет доступа без вскрытия
- ⊗ Не комплектация Технониколь. Выполнена на заказ из окрашенных оцинкованных листов, покрытие полиэстер.

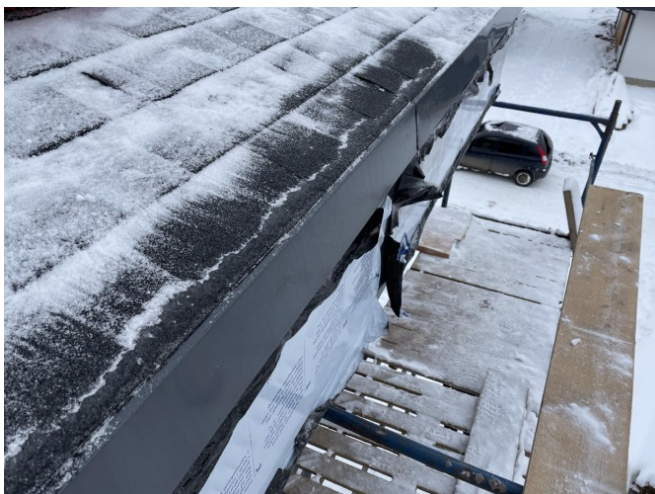
28 Стартовая полоса

- ⊗ Нет доступа без вскрытия
- ⊗ Из рядовой черепицы.

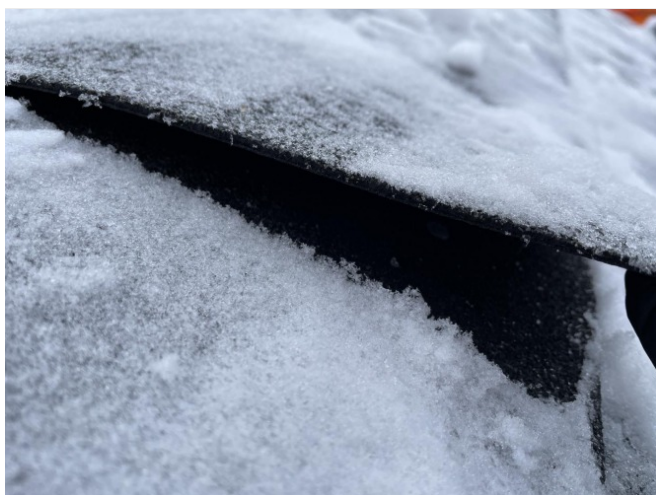
- ✗ Непробиваемая гвоздями зона менее 300 мм.
- ✗ Отсутствует промазка мастикой и подрезка верхнего уголка черепицы.
- ✗ Ендовый ковер, открытый метод ендовы.

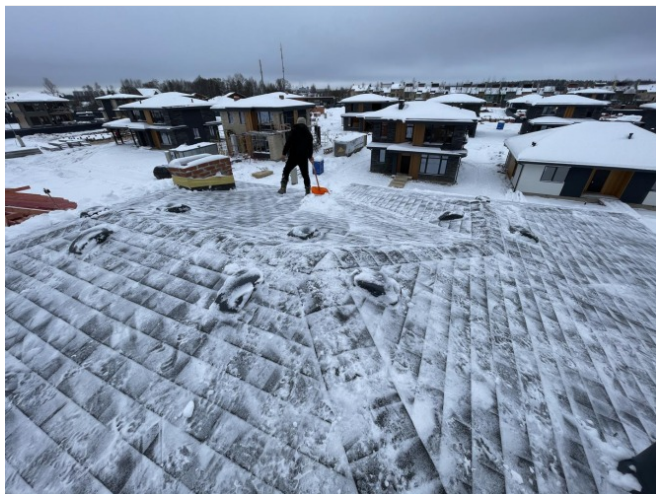
- ✗ Недостаточное количество крепежа.
- ✗ 2 гвоздя на элемент (по 1 на кат), должно быть по 4 гвоздя на элемент (по 2 на скат).

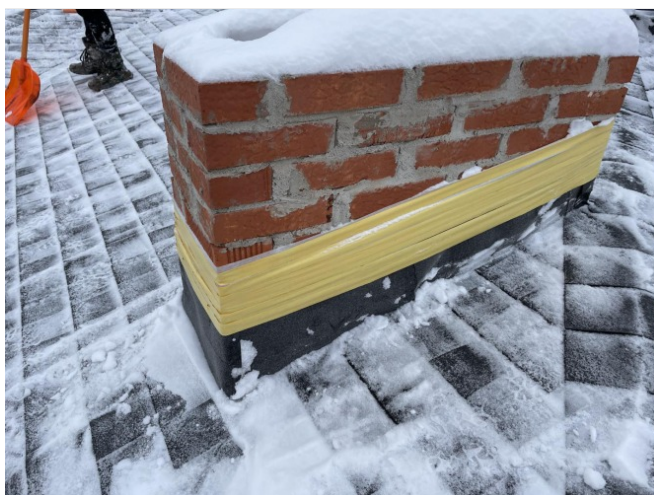
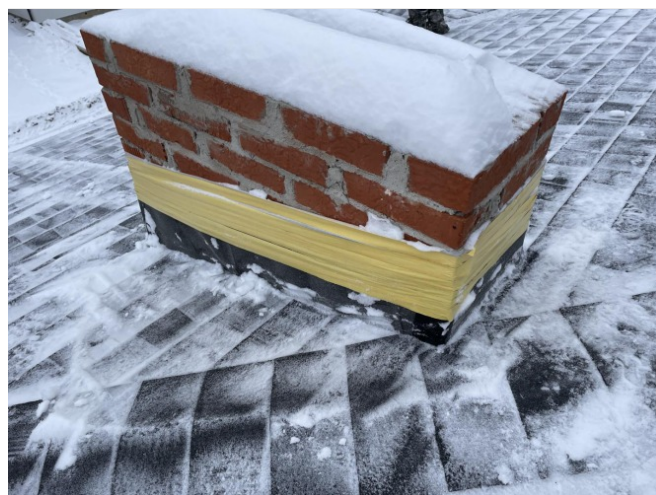
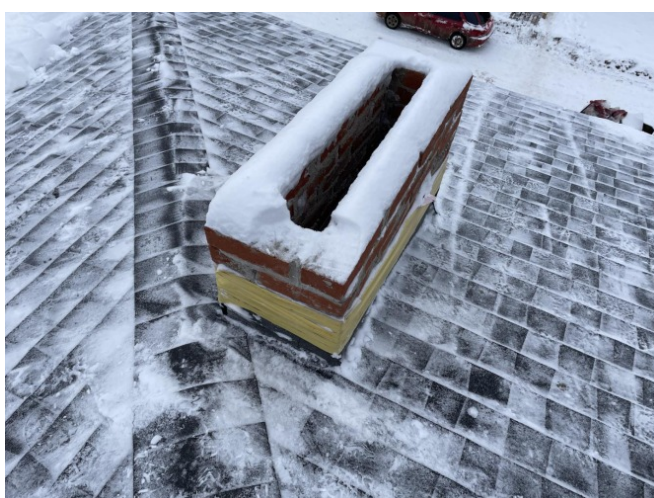
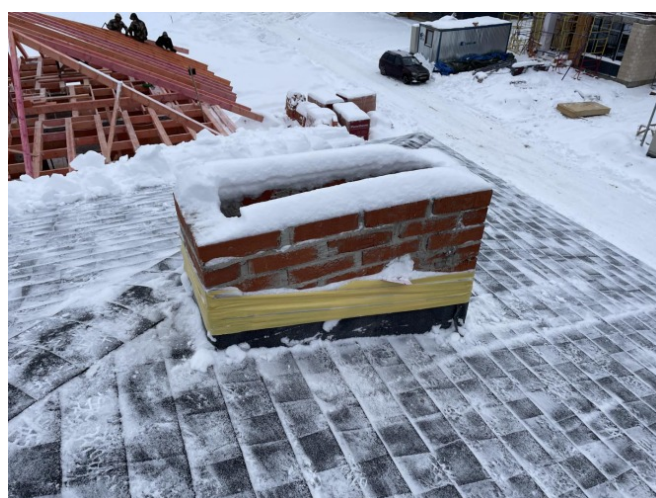
- ✗ Отсутствует галтель (переходный бортик).
- ✗ Отсутствует промазка мастикой.
- ✗ Поверхность трубы не оштукатурена.
- ✗ Не соблюдены требования по минимальному заведению ковра на вертикаль и горизонт.
- ✗ Отсутствует металлический фартук.
- ✗ Боковой срез черепицы смонтирован без промазки тыльной стороны мастикой и без подрезки верхнего уголка.
- ✗ Черепица уложена вплотную у трубе. Отсутствует желоб для стока воды.

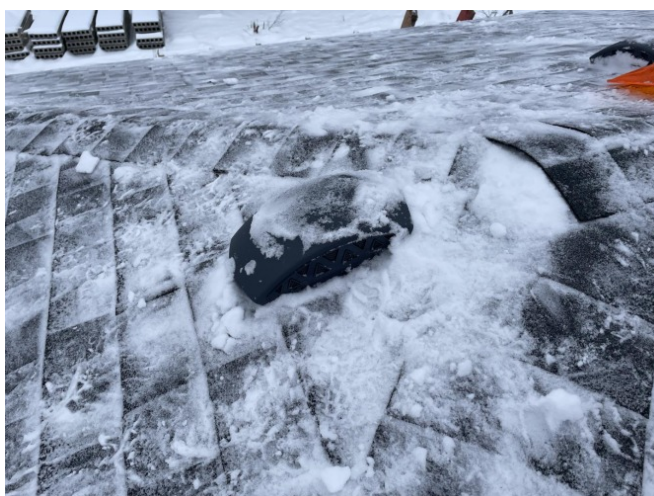
34 Проходной элемент

- ⊗ Нет доступа без вскрытия
- ⊗ Название и производитель не определен.

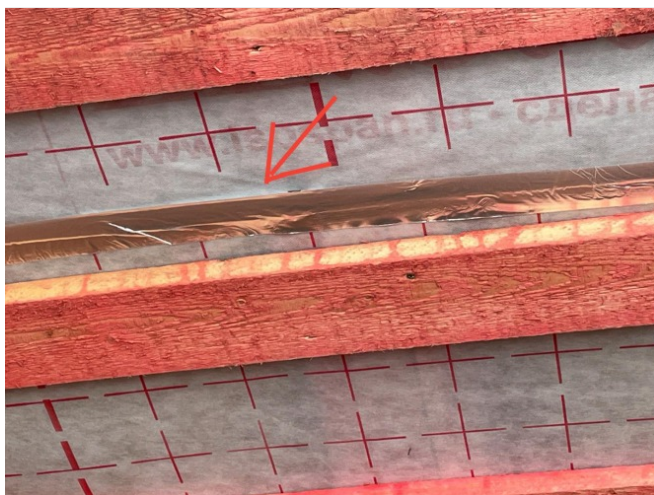
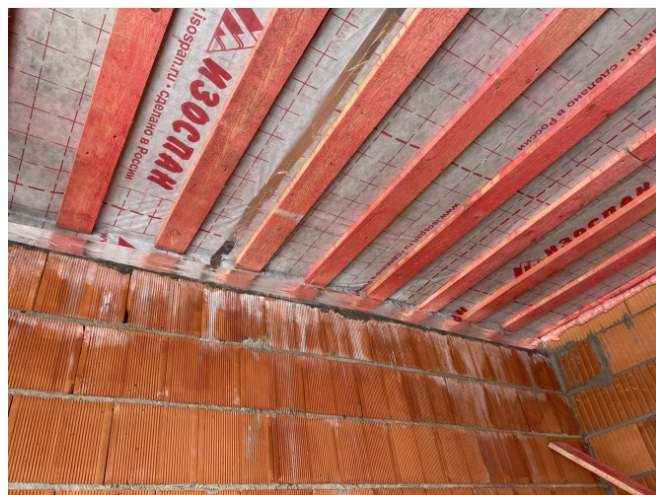
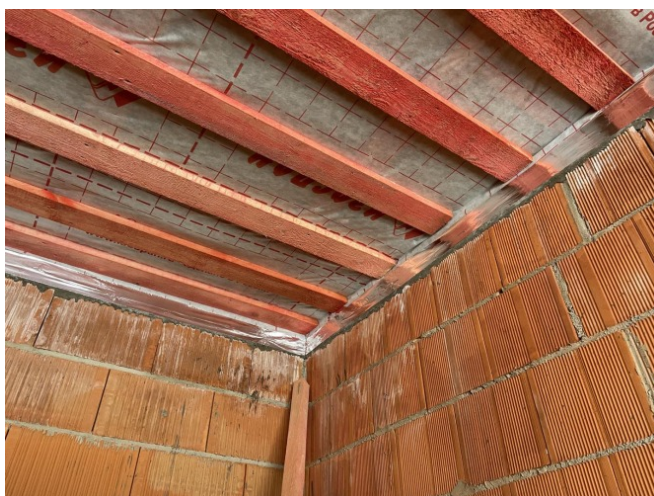
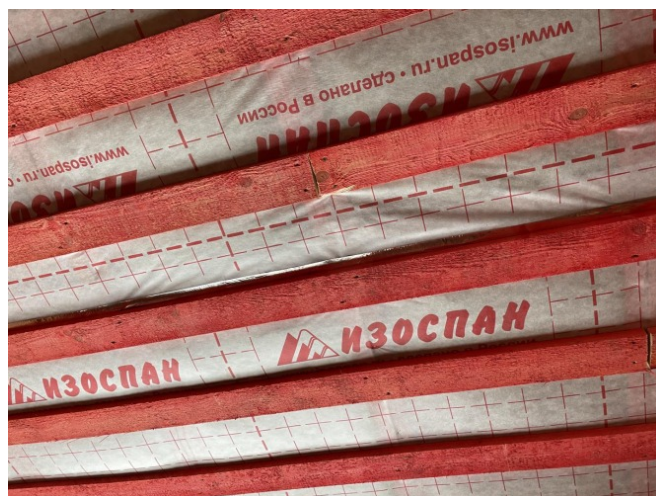
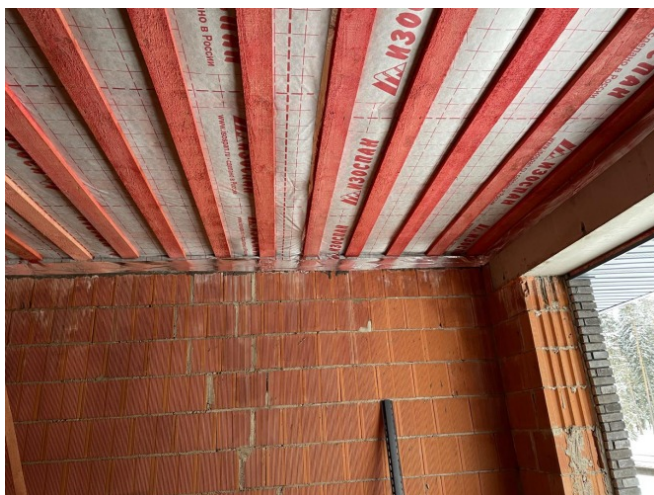
Пароизоляция

⚠ Имеются участки с отклеившейся клейкой лентой

❗ Пароизоляционная пленка Изоспан, проклеена алюминиевой клейкой лентой. Тип и назначение ленты не определено, т.к. нет информации о названии и производителе.

☑ Нахлесты и примыкания к поверхностям должны быть тщательно проклеены.

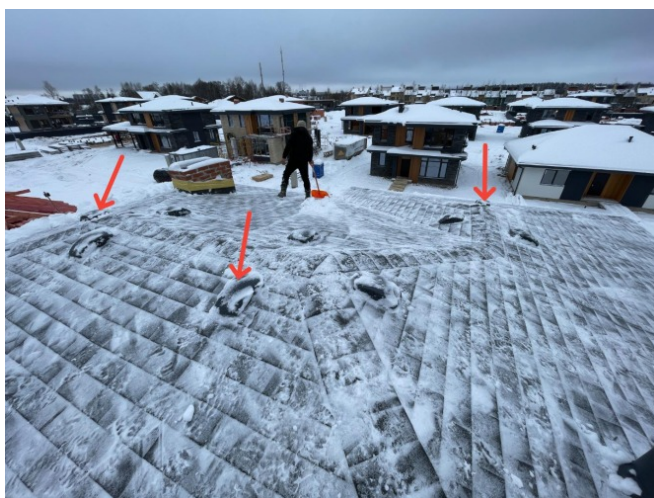
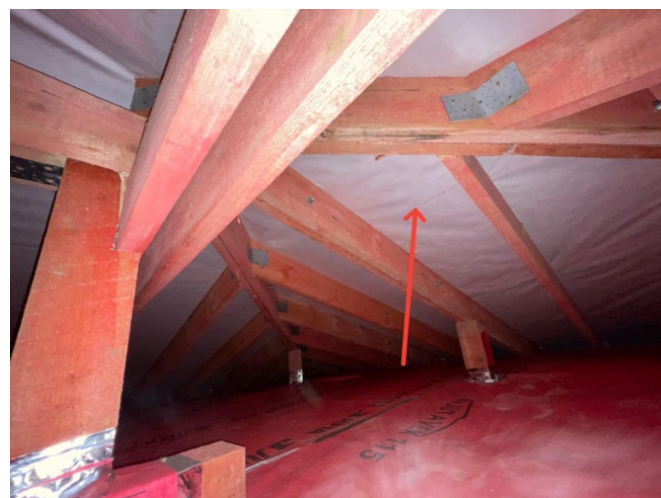
Элементы вытяжки воздуха

❗ Точечные аэраторы. Нарушена работа вентиляции чердачного пространства - вытяжка воздуха перекрыта гидро-ветрозащитной мембраной.

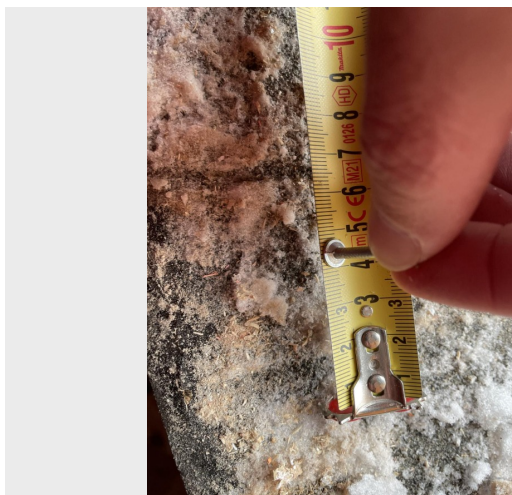
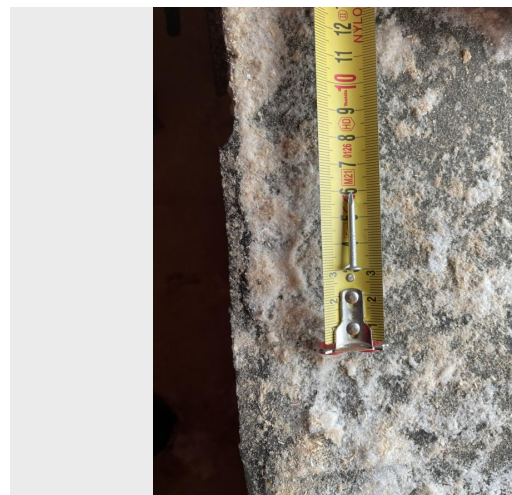
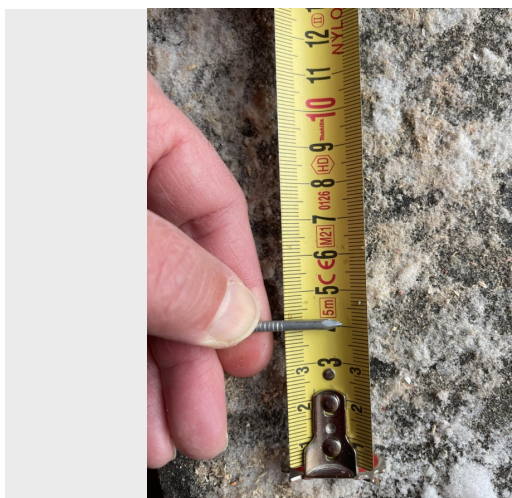
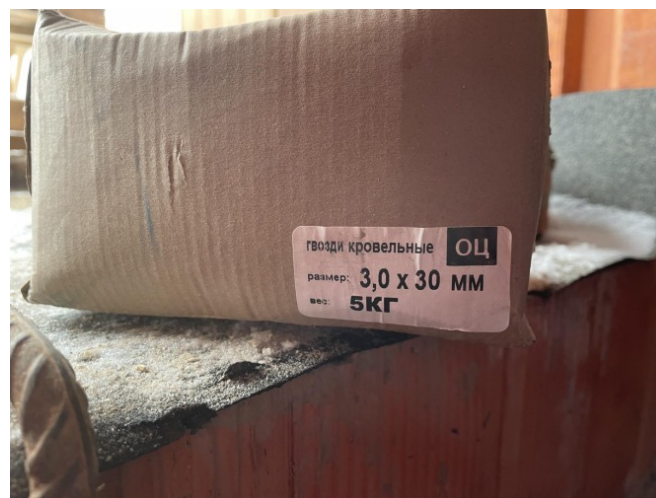
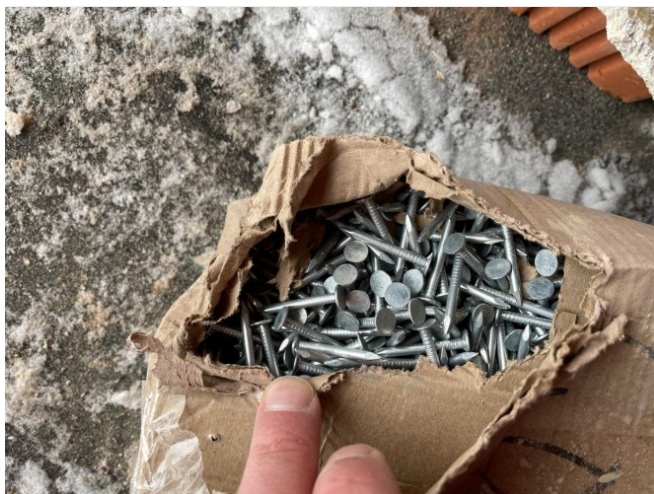
Гвозди

- ❗ Ширина шляпки менее 9 мм, тело гвоздя гладкое не ершонное.
- ☑ Рекомендуем применять специальные антикоррозийные кровельные гвозди ТЕХНОНИКОЛЬ - длина 30-45 мм. Диаметр шляпки - не менее 9 мм. Диаметр стержня гвоздя - не менее 3 мм.

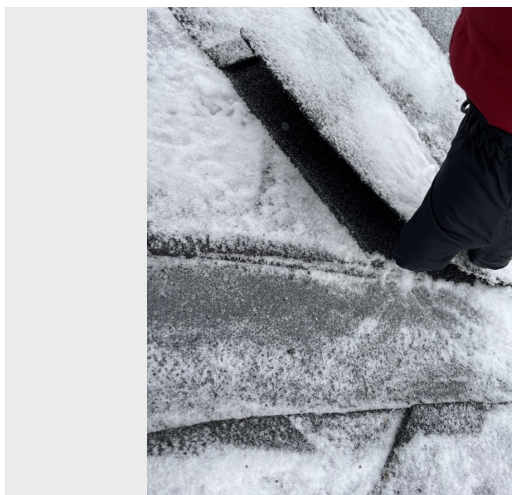
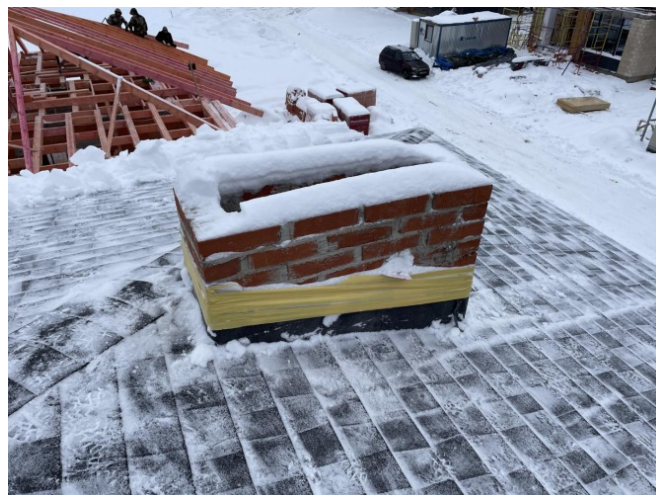
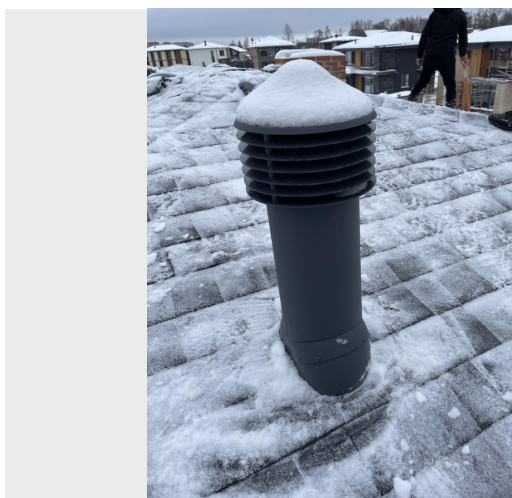
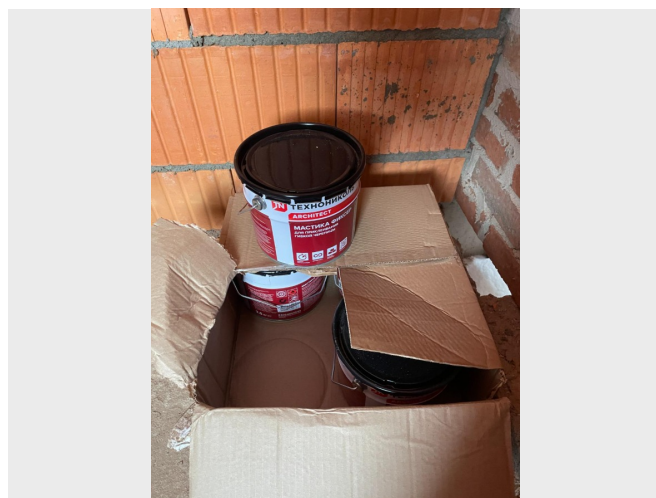
❗ Отсутствует в ендове и примыканиях

- ☑ Мастика предназначена для герметизации узлов с гибкой черепицей: приклейки ендового ковра, проклейки стыков подкладочного ковра, примыканий к кирпичным трубам и стенам. Более подробно монтаж описан в инструкции по монтажу (https://www.tn.ru/upload/iblock/870/taf7xm0sziy7wr58tojnodb66g6vmx8y/TN_Instruktsiya_po_skatnoy_krovle_09_2021_fin.pdf).

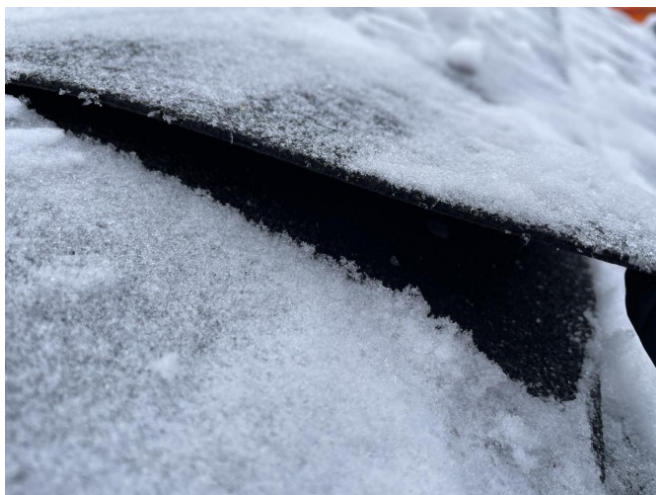
Ендова

- ❗ Непробиваемая гвоздями зона менее 300 мм.
- ❗ Отсутствует промазка мастикой и подрезка верхнего уголка черепицы.
- ❗ Ендовый ковер, открытый метод ендовы.
- ☑ Более подробно про тип, монтаж и расположение ковров описано в инструкции по монтажу (https://www.tn.ru/upload/iblock/870/taf7xm0sziy7wr58tojnodb66g6vmx8y/TN_Instruktsiya_po_skatnoy_krovle_09_2021_fin.pdf).

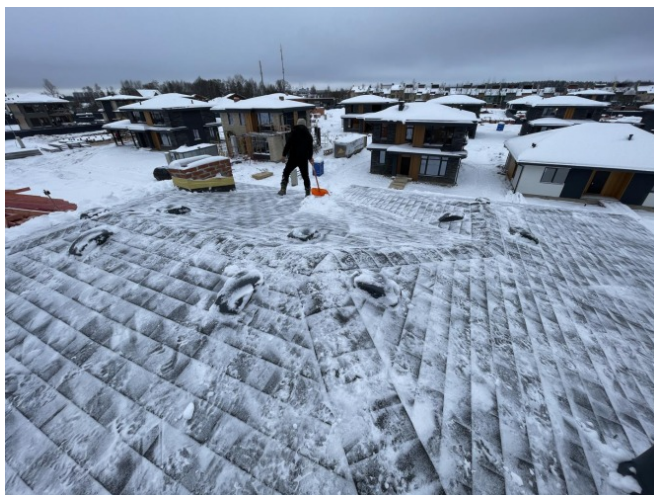
Коньково карнизная черепица

- ❗ Недостаточное количество крепежа.
- ❗ 2 гвоздя на элемент (по 1 на кат), должно быть по 4 гвоздя на элемент (по 2 на скат).
- ☑ Добавить необходимое количество крепежа.

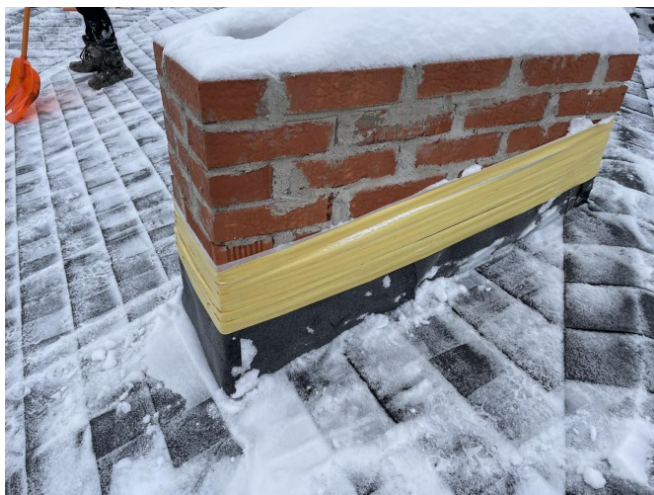
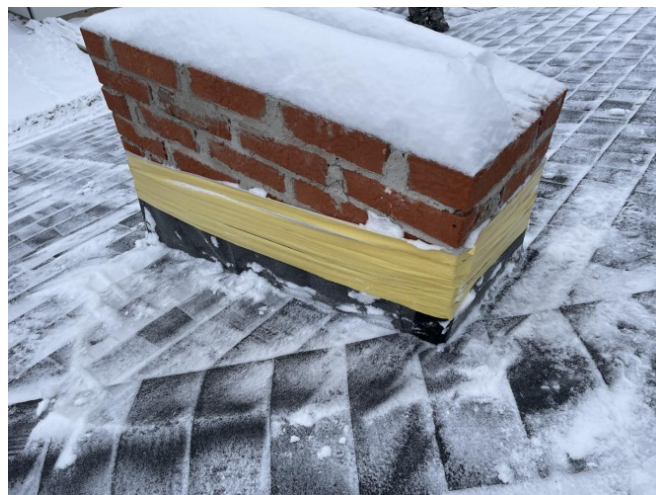
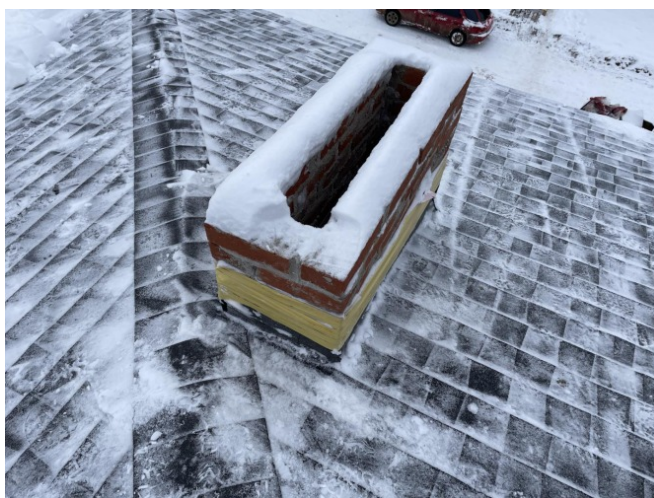
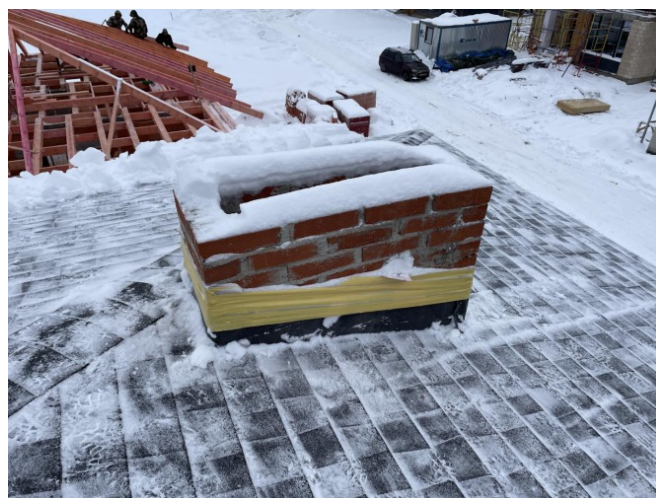
Примыкания

- ❗ Отсутствует галтель (переходный бортик).
- ❗ Отсутствует промазка мастикой.
- ❗ Поверхность трубы не оштукатурена.
- ❗ Не соблюдены требования по минимальному заведению ковра на вертикаль и горизонт.
- ❗ Отсутствует металлический фартук.
- ❗ Боковой срез черепицы смонтирован без промазки тыльной стороны мастикой и без подрезки верхнего уголка.
- ❗ Черепица уложена вплотную у трубе. Отсутствует желоб для стока воды.
- ☑ Более подробно способы и работа с материалами описаны в инструкции по монтажу (https://www.tn.ru/upload/iblock/870/taf7xm0sziy7wr58tojnodb66g6vmx8y/TN_Instruktsiya_po_skatnoy_krovle_09_2021.pdf).
