Исх. № 199483 - 13.12.2025/
Информационная статья от: 26.03.2024

Как правильно выполнить текущий ремонт кровли и избежать образования каверн (вздутий)

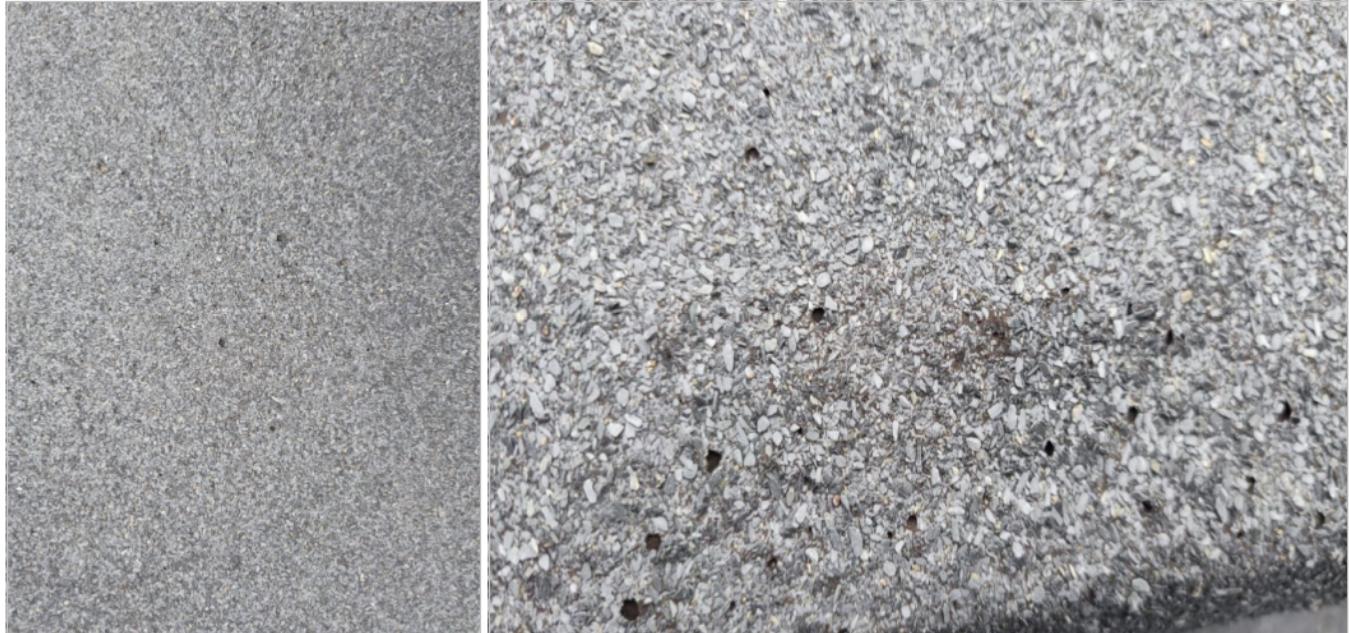
Каверны — небольшие вздутия, способные образоваться на битумном рулонном материале, как правило, в теплое время года под воздействием солнечного излучения:

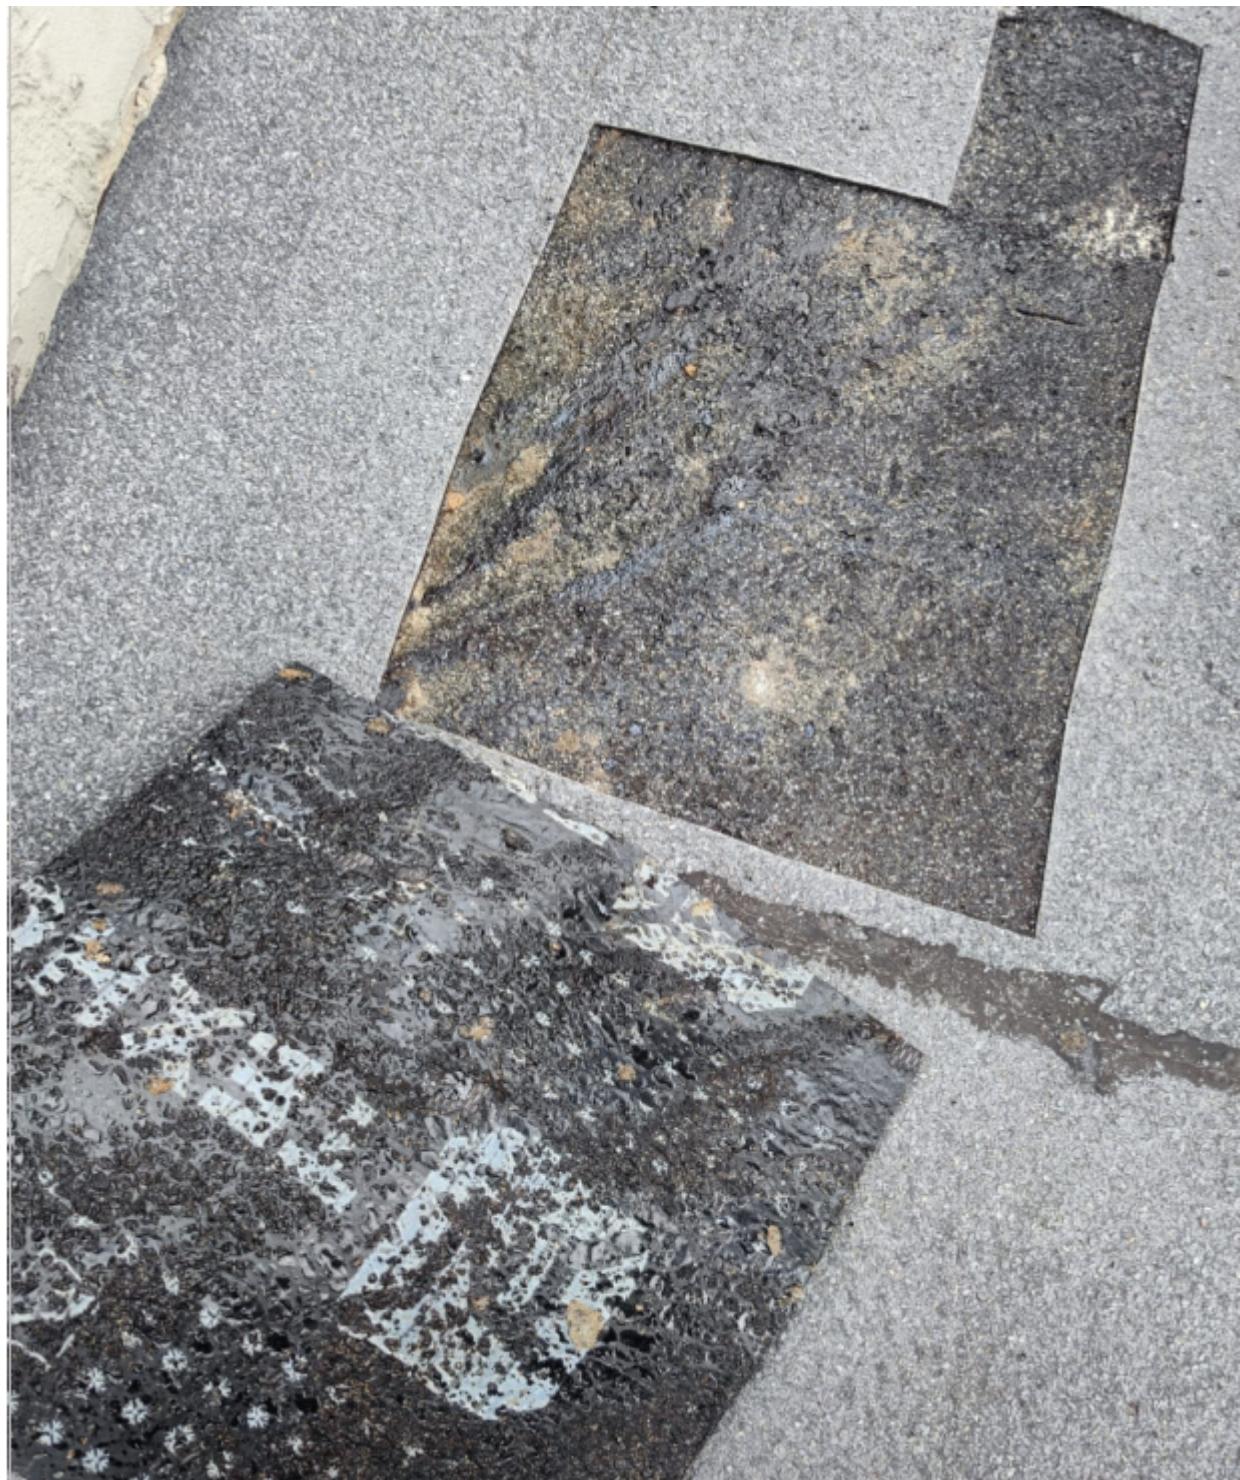
Влага, находящаяся под новым слоем гидроизоляции (или в старых кровельных слоях) при нагреве в виде паровоздушной смеси создает давление, которое, в связи с применением материала недостаточной толщины, на локальных участках приводит к образованию мелких вздутий. Применяя данные типы материалов для ремонта старых кровель, невозможно обеспечить качественную адгезию нового слоя со старым покрытием: при укладке существующая гидроизоляция кровли не разогревается достаточно, чтобы существующая защитная посыпка втопилась в битумное вяжущее. При достаточном прогреве основания начинает прожигаться новый слой из материала, поскольку он имеет недостаточную толщину для данного типа укладки. Образование расслоений нового слоя гидроизоляции со старым приводит к снижению прочностных характеристик кровли (на новом слое могут образовываться трещины, в зависимости от типа применяемой основы), приводит к распространению влаги между слоями:

Наличие каверн на материале является следствием того, что в кровельных слоях присутствует влага, участки расслоений нового слоя со старым покрытием. Данный дефект приводит к снижению долговечности кровли и её эксплуатационных характеристик.

При укладке битумно-полимерной рулонной гидроизоляции по старой кровле во избежание образования каверн необходимо применять рекомендованные материалы – Линокром РЕМ, Техноэласт ВЕНТ ЭКВ, Техноэласт ЭКП.

Материал укладывается сплошным наплавлением (для материала Техноэласт ВЕНТ ЭКВ – частичным наплавлением) на предварительно очищенную поверхность существующего покрытия. Материал необходимо наплавлять таким образом, чтобы существующая посыпка при наплавлении втопилась в битумное вяжущее. Более подробные рекомендации по ремонту изложены в «Практическом пособии для работников ЖКХ. Ремонт и эксплуатация плоских кровель» и «Руководстве по эксплуатации и ремонту промышленных предприятий».
