Дефектная ведомость кровельного ковра из рулонных материалов

№ 499-07.17 от 29 июня 2017 г. Осмотр 1

Тип объекта: Промышленное здание

## Система: ТН-Кровля Стандарт

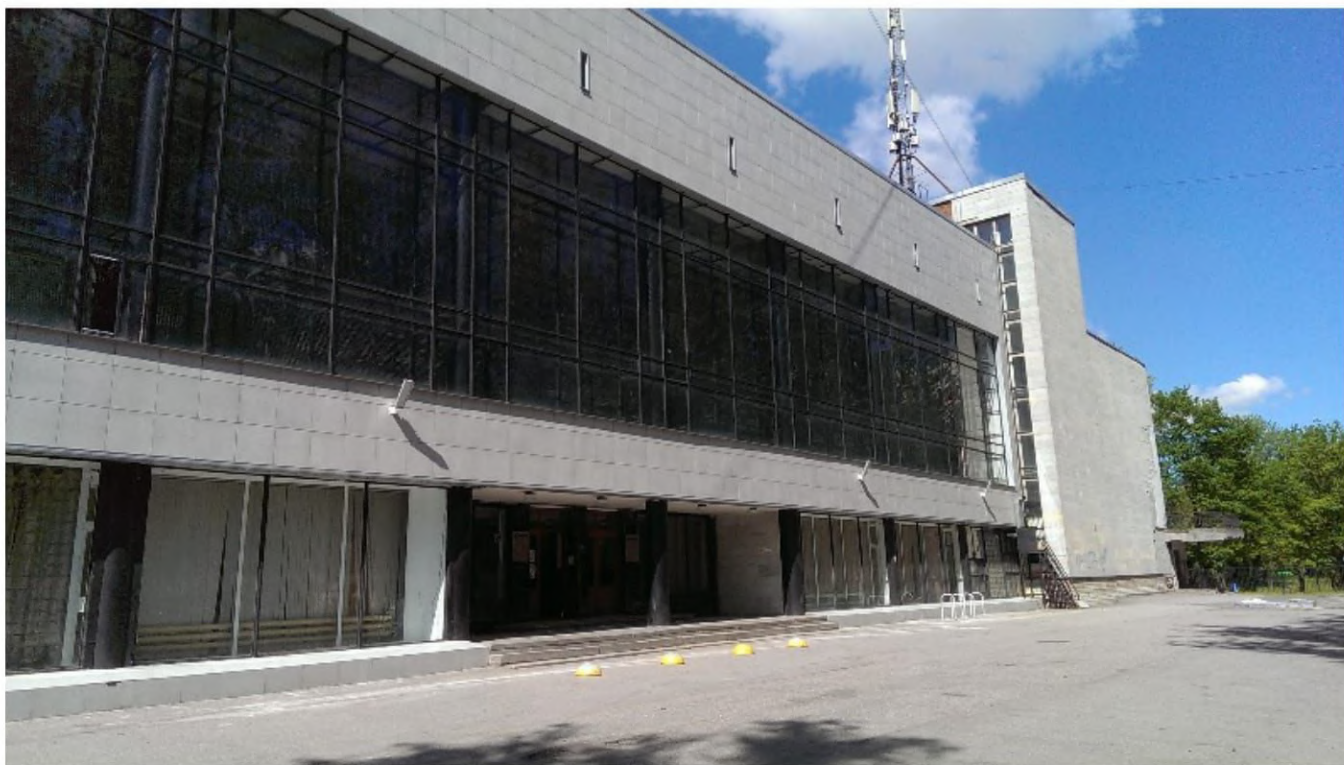
*На участке , отмеченным синим цветом, выявлены факты протечек.*

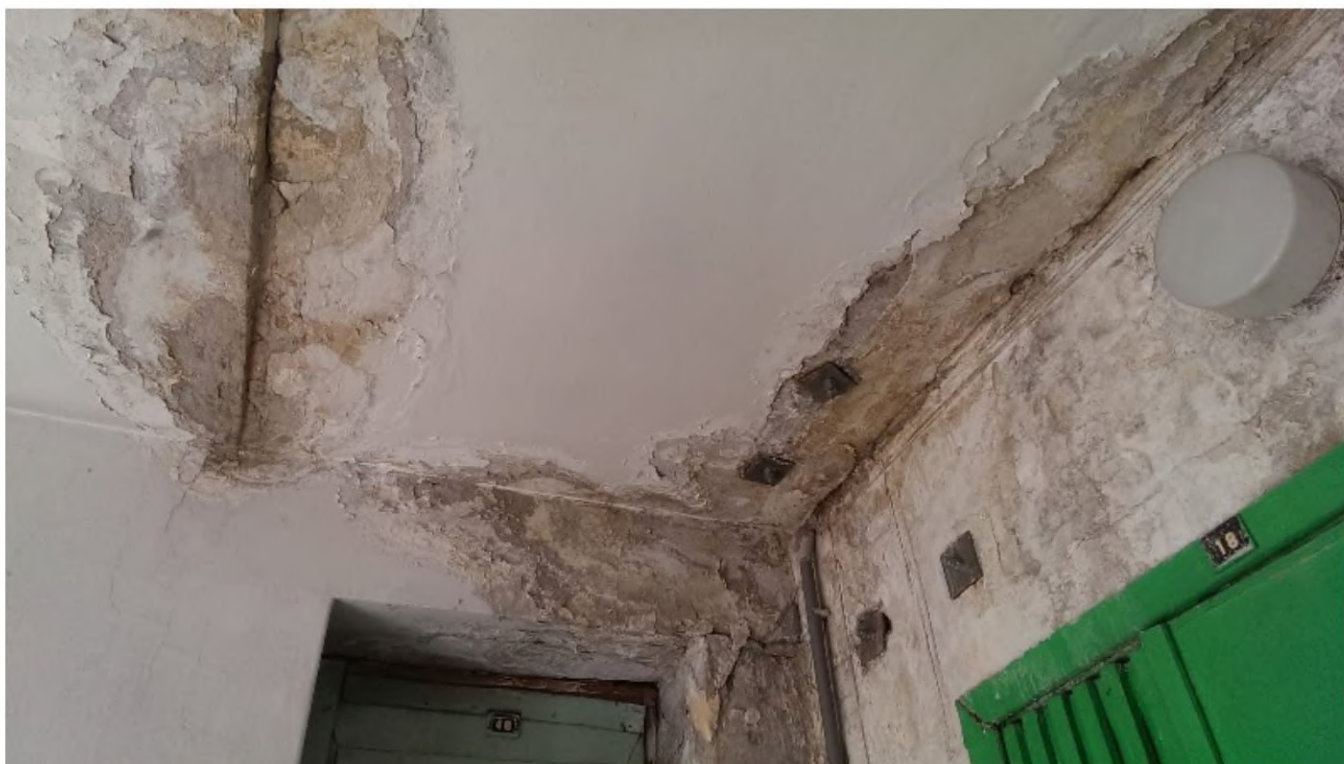
Протечки с кровли бассейна над лестничным узлом.

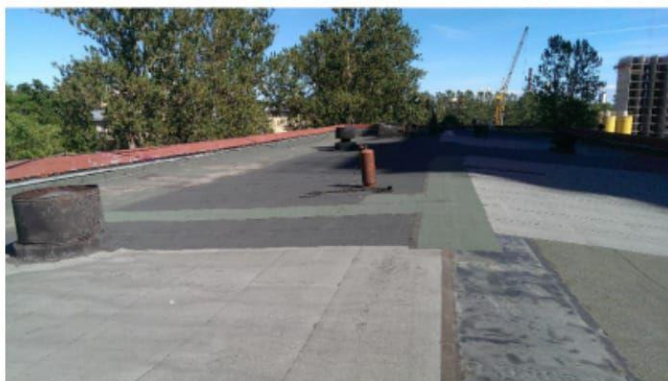
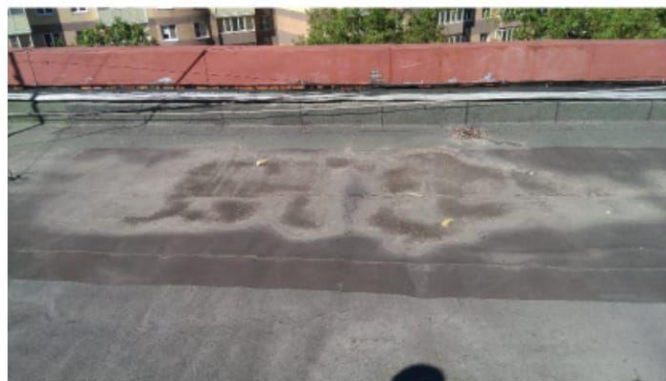
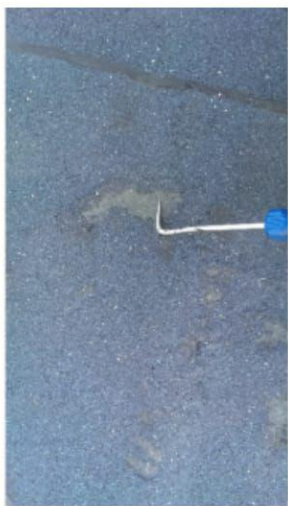
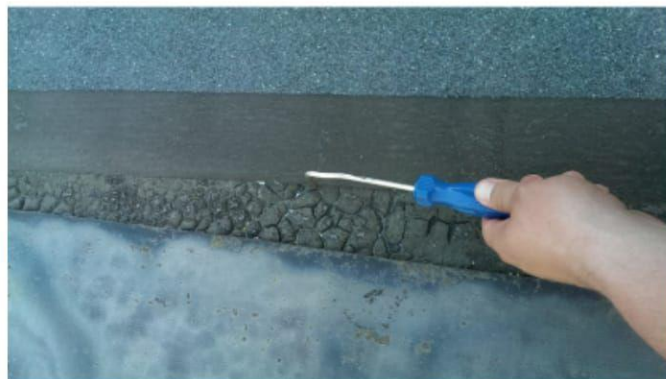
### 2. Отсутствие защитного слоя

До 30% площади

- Отсутствие защитной крупнозернистой посыпки или окрасочного слоя на верхнем слое кровельного ковра
- Дефект возникает из-за ошибок при эксплуатации кровли, так как кровельный ковер постепенно теряет крупнозернистую посыпку, под воздействием льда, снега, и защитный слой необходимо восстанавливать в рамках текущих ремонтов

На отдельных участках кровли выявлено отсутствие защитного слоя материала

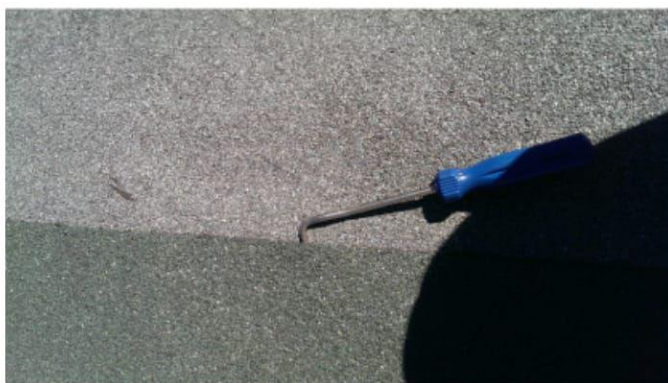
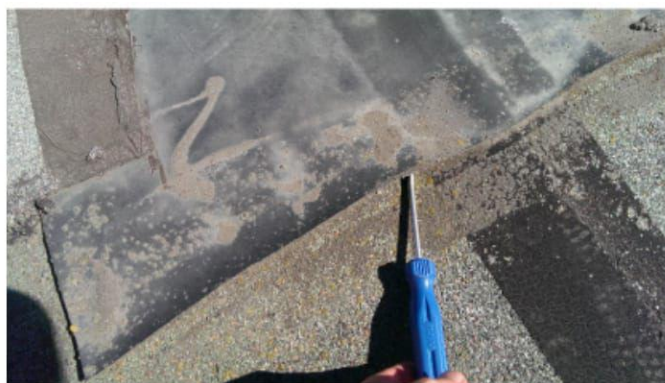
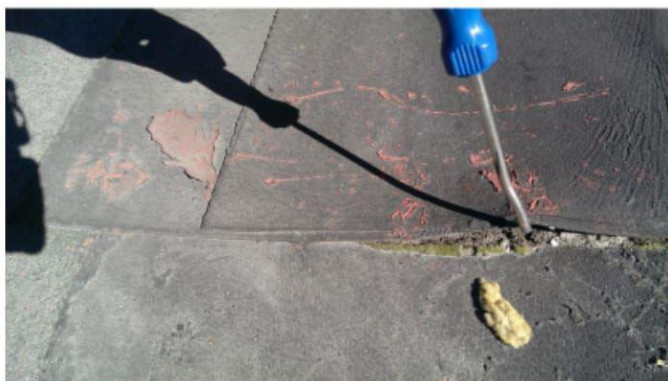
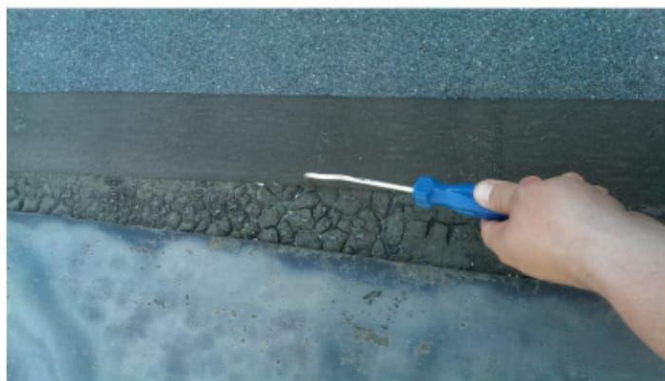
### 3. Механическое повреждение водоизоляционного ковра

До 50% площади

- Разрезы, пробоины и разрывы в кровельном ковре
- Механические повреждения возникают при нарушении правил эксплуатации кровли. Наиболее распространенной причиной является очистка кровли от снега и льда с применением металлического инструмента. К механическому повреждению относится также дополнительная обработка швов при устройстве кровель

На значительных участках кровли выявлено наличие не герметичных швов, механических повреждений

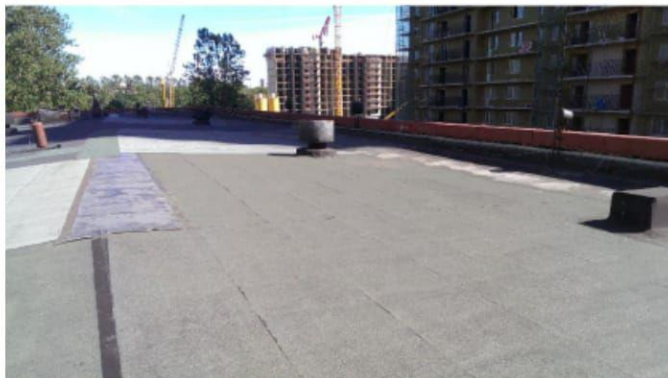
### 4. Нарушение уклонов (зоны застоя воды)

Основной уклон задан конструкциями ферм

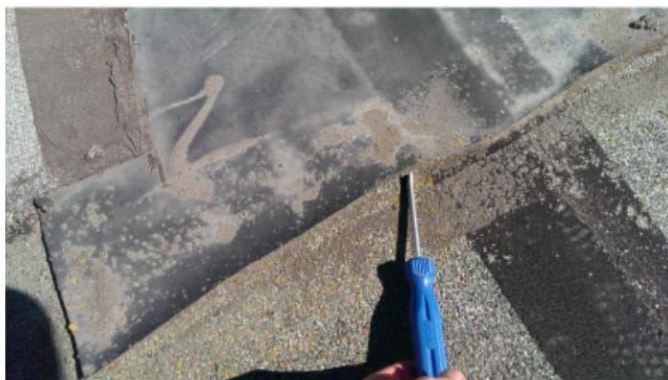
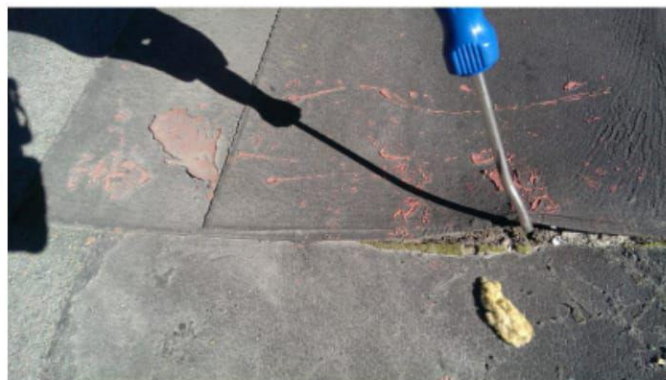
**5. Расслоение полотнищ материала водоизоляционного ковра**

До 10% площади

- Отслаивание одного слоя кровельного ковра от другого
- Дефект возникает из-за недостаточного разогрева материала при устройстве кровельного ковра

На отдельных участках кровли выявлено расслоение водоизоляционного ковра

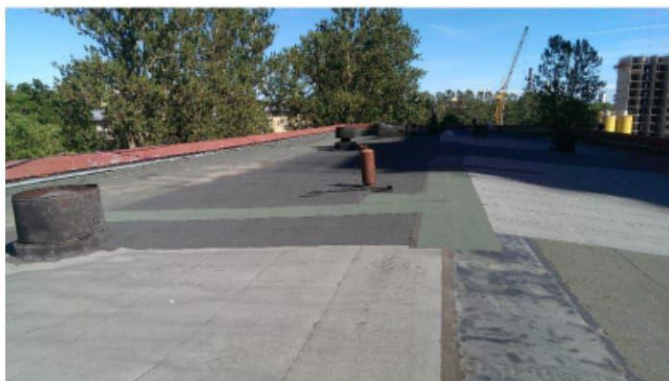
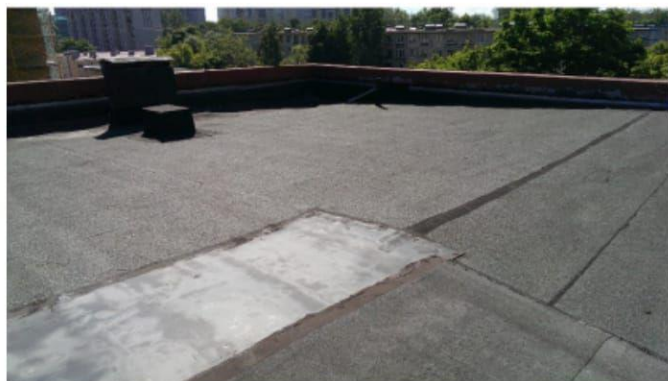
## 7. Вздутие кровельного ковра с образованием воздушных или (и) водяных мешков

До 30% площади

- Образование на кровле пузырей (вздутий)
- Небольшие по площади вздутия образуются из-за наплавления кровельного ковра на влажное основание. Значительные по площади вздутия образуются, как правило, из-за нарушения температурно-влажностного режима крыши. Причиной образования водяных мешков является отрыв слоев кровельного ковра от основания и заполнение полостей водой, попадающей через дефекты покрытия

На отдельных участках кровли выявлены вздутия гидроизоляционного ковра

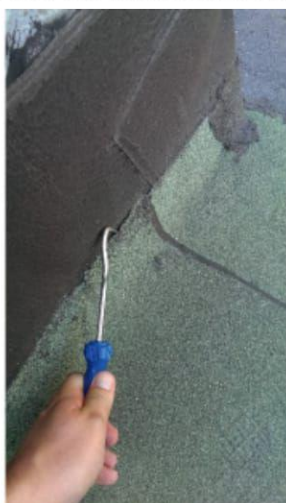
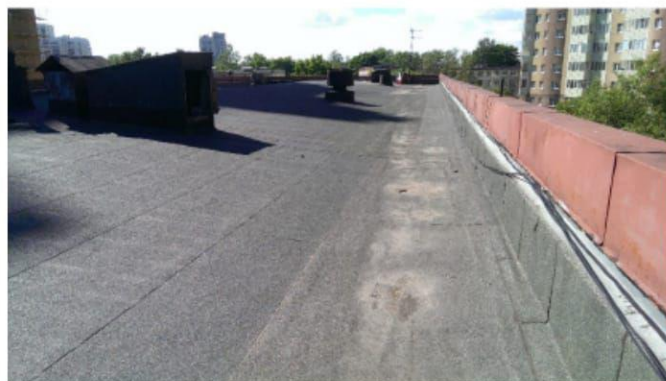
## 12. Отсутствие защитного слоя

До 10% площади

- Отсутствие защитной крупнозернистой посыпки или окрасочного слоя на верхнем слое кровельного ковра, заведенного на вертикальную поверхность стен или парапетов
- Дефект возникает из-за ошибок при эксплуатации кровли, так как кровельный ковер постепенно теряет крупнозернистую посыпку, под воздействием льда, снега и защитный слой необходимо восстанавливать в рамках текущих ремонтов

На отдельных участках кровли выявлено отсутствие защитного слоя материала

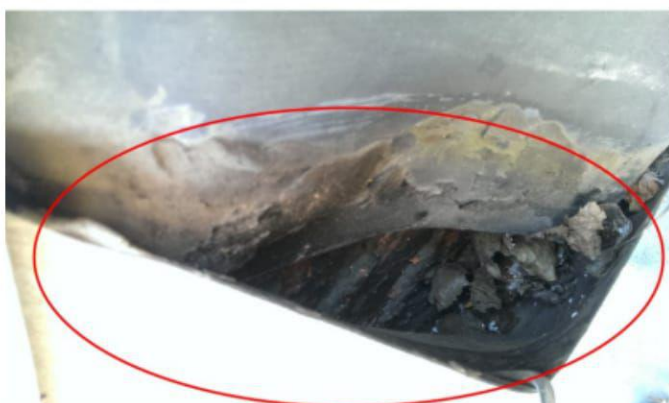
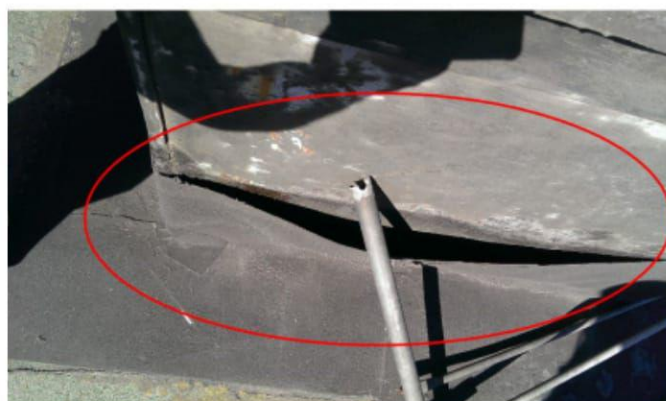
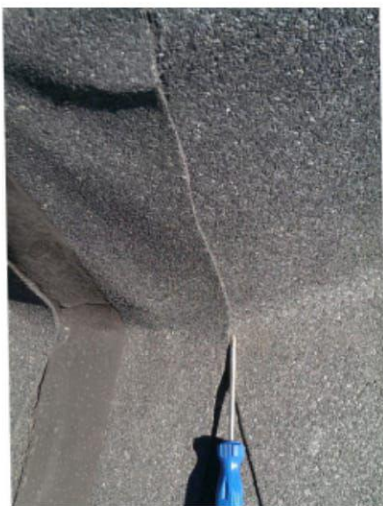
## 13. Отслоение водоизоляционного ковра от вертикальной поверхности

До 30% площади

- Отслоение или сползание кровельного материала на вертикальной поверхности
- Причиной возникновения дефекта является отсутствие механического закрепления верхней кромки кровельного ковра на вертикальной поверхности

На отдельных участках кровли выявлено отслоение водоизоляционного ковра от вертикальной поверхности

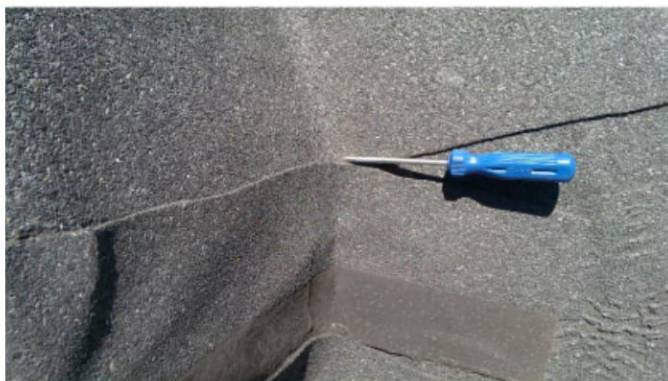
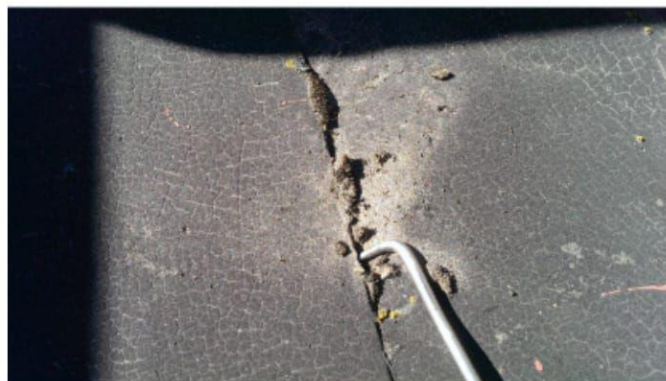
**14. Механическое повреждение водоизоляционного ковра  
(в местах сопряжения вертикальных и горизонтальных  
поверхностей)**

**До 80% площади**

- Разрезы, пробоины и разрывы в кровельном ковре
- Основной причиной является нарушение технологии выполнения работ - устройство примыкания кровли к вертикальной поверхности без переходного бортика

На значительных участках кровли выявлено наличие не герметичных швов, механических повреждений

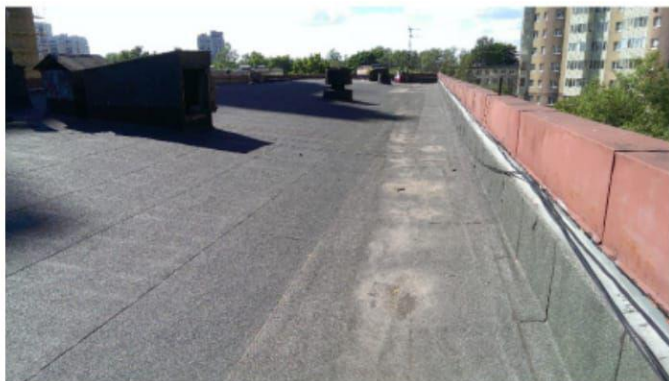
**15. Вздутие водоизоляционного ковра с образованием  
воздушных или (и) водяных мешков (провисание  
материала)**

**До 10% площади**

- Образование воздушных или водяных мешков на вертикальной поверхности - отслоение кровельного ковра от вертикальной поверхности без отслоения верхней кромки кровельного ковра
- Дефект обусловлен нарушением технологии кровельных работ

На отдельных участках кровли выявлены вздутия гидроизоляционного ковра

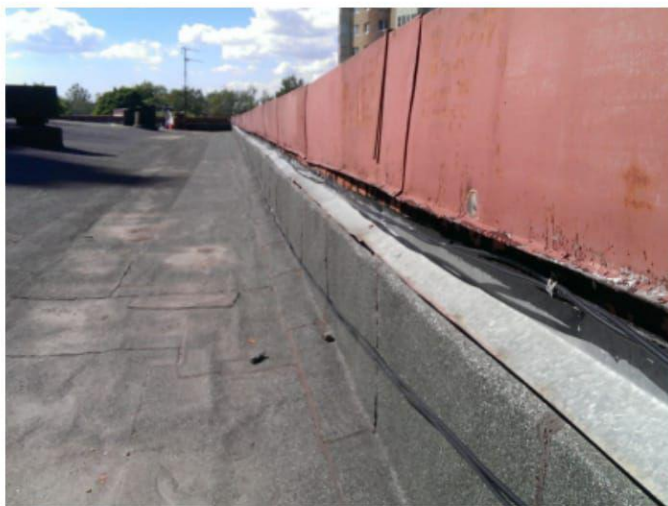
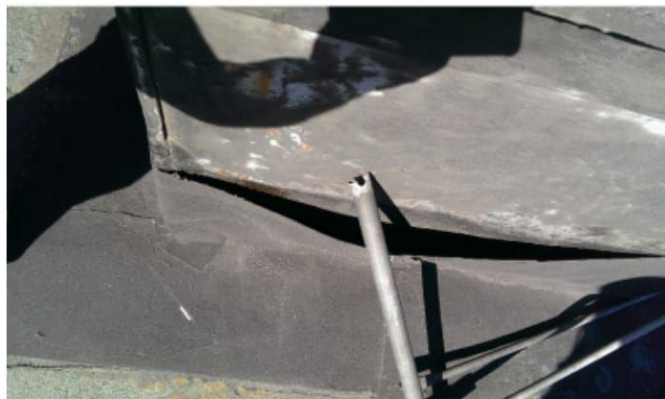
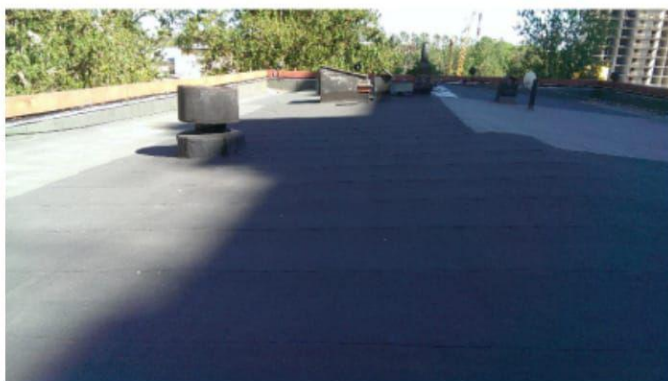
### 17. Отсутствие элементов из оцинкованной стали (защитных фартуков, покрытия парапета, краевых реек)

До 30% площади

- Отсутствие элементов крепления верхней кромки кровельного ковра на вертикальной поверхности - прижимной планки, защитного фартука из оцинкованной стали или элементов окрытия из оцинкованной стали
- Причинами возникновения дефекта являются ошибки, допущенные при установке крепления кровельного ковра, защитных фартуков или окрытия парапета

На отдельных участках отсутствует механическая фиксация края гидроизоляционного ковра на вертикальных поверхностях

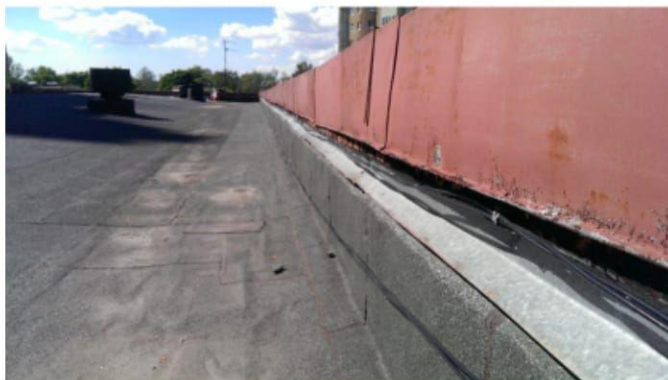
### 18. Отсутствие герметизации защитных фартуков или краевых реек

До 100% площади

- Отсутствие герметика на верхнем отгибе краевой рейки или защитного фартука

Герметик отсутствует

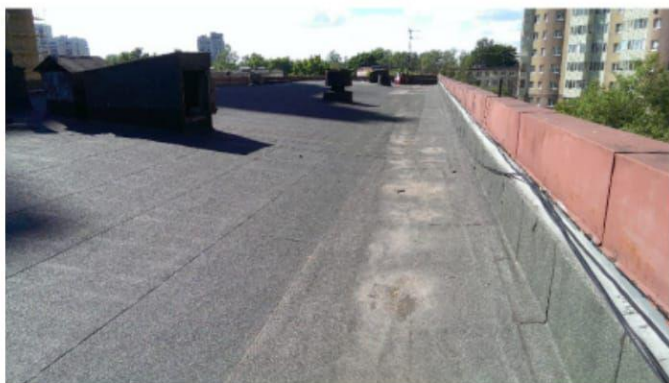
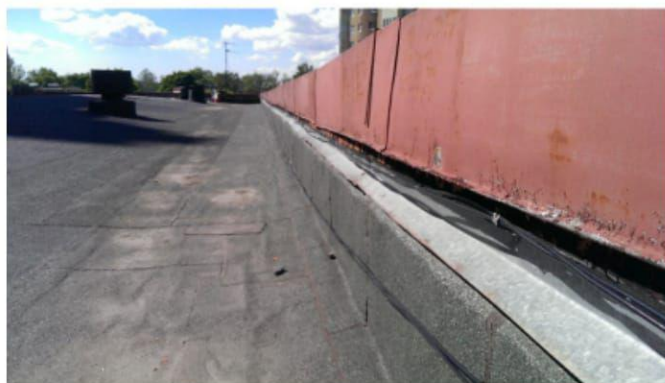
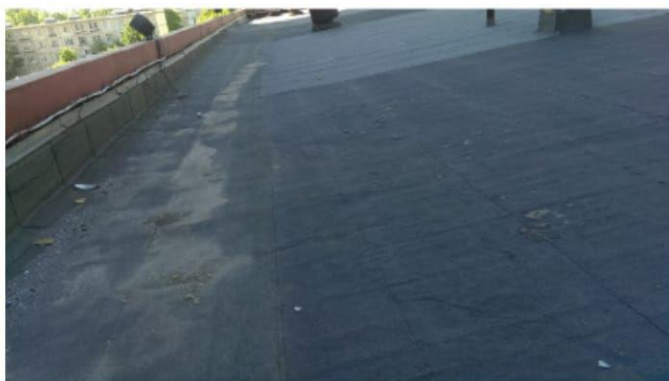
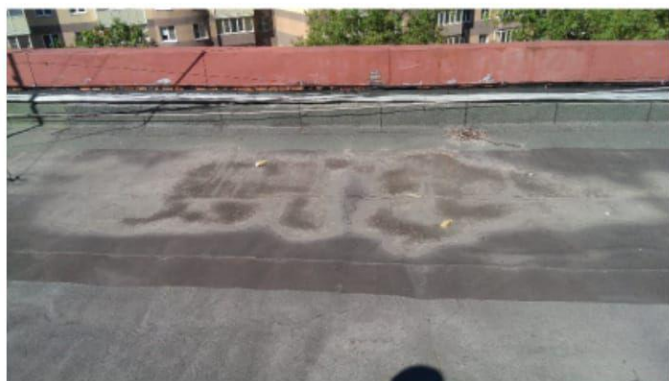
## 21. Нарушение уклонов (зоны застоя воды)

До 100% площади

- Образование зон застоя воды на крыше, которые можно определить либо по наличию луж сразу после дождя, либо по характерным пыльным отпечаткам после высыхания в них воды. В застойных зонах в ендовах значительно ускоряется сход защитной посыпки
- Одной из самых частых причин образования застойных зон у водосточных воронок является их неправильная установка, в результате чего край воронки находится выше уровня кровли

По всей поверхности кровли в ендове выявлено наличие застойных зон, связанных с недостаточными уклонами и наличием неровностей

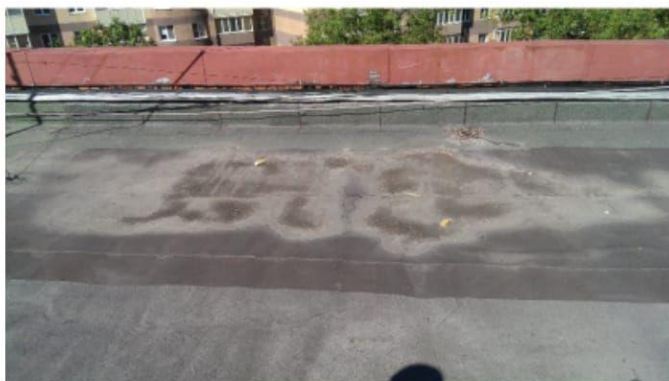
### 22. Отсутствие защитного слоя

До 30% площади

- Отсутствие защитной крупнозернистой посыпки или окрасочного слоя на верхнем слое кровельного ковра
- Дефект возникает из-за ошибок при эксплуатации кровли, так как кровельный ковер постепенно теряет крупнозернистую посыпку, под воздействием льда, снега, и защитный слой необходимо восстанавливать в рамках текущих ремонтов

На отдельных участках кровли выявлено отсутствие защитного слоя материала

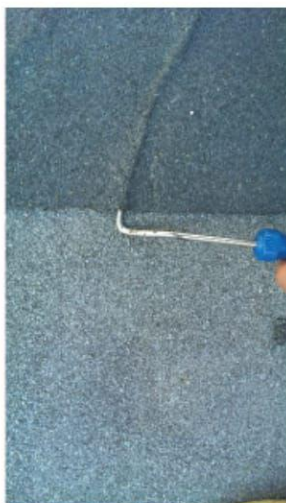
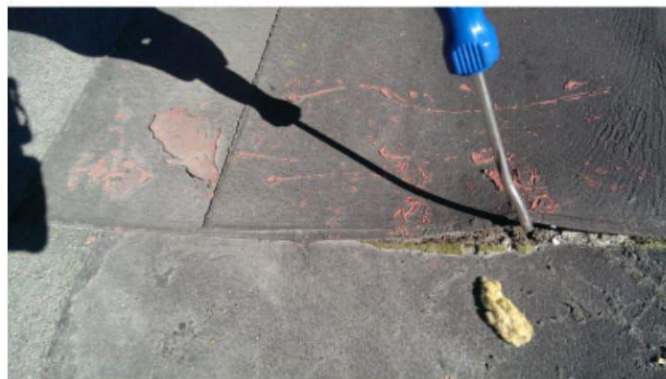
### 23. Механическое повреждение водоизоляционного ковра

До 50% площади

- Разрезы, пробоины и разрывы в кровельном ковре
- Механические повреждения возникают при нарушении правил эксплуатации кровли. Наиболее распространенной причиной является очистка кровли от снега и льда с применением металлического инструмента

На значительных участках кровли выявлено наличие не герметичных швов, механических повреждений

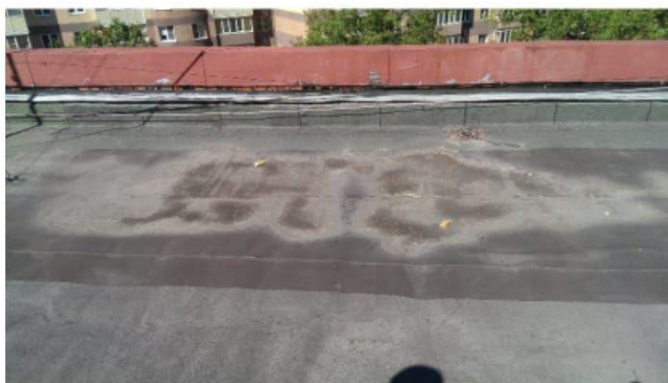
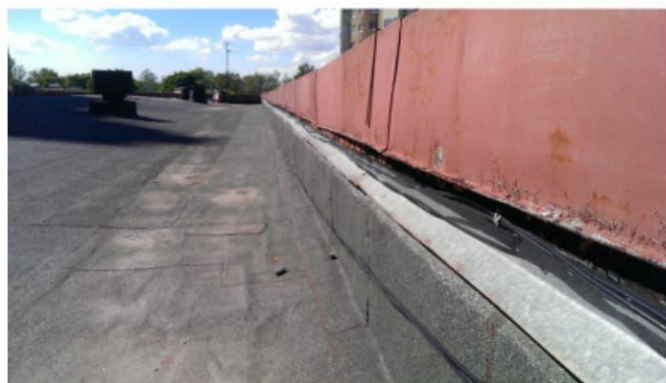
### 24. Вздутие водоизоляционного ковра с образованием воздушных или (и) водяных мешков

До 80% площади

- Образование на кровле пузырей (вздутий)
- Небольшие по площади вздутия образуются из-за наплавления кровельного ковра на влажное основание. Значительные по площади вздутия образуются, как правило, из-за нарушения температурно-влажностного режима крыши. Причиной образования водяных мешков является отрыв слоев кровельного ковра от основания и заполнение полостей водой, попадающей через дефекты покрытия

На значительных участках кровли выявлены вздутия гидроизоляционного ковра, препятствующие стоку воды к водоприемным воронкам

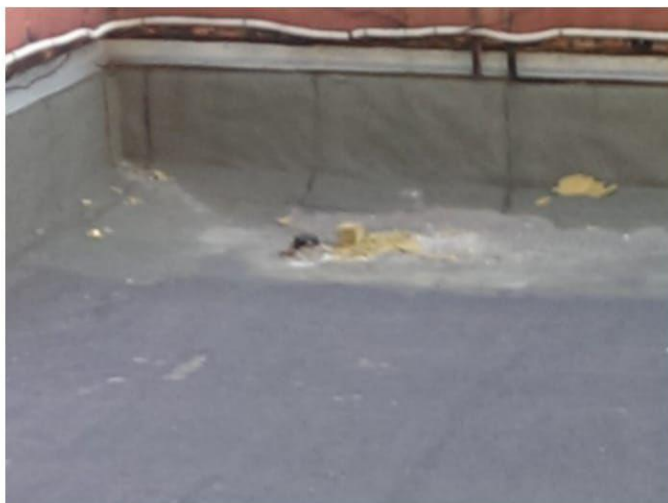
## 28. Неправильное выполнение сопряжения кровли с водоприемной воронкой

До 50% площади

Присутствуют не герметичные швы

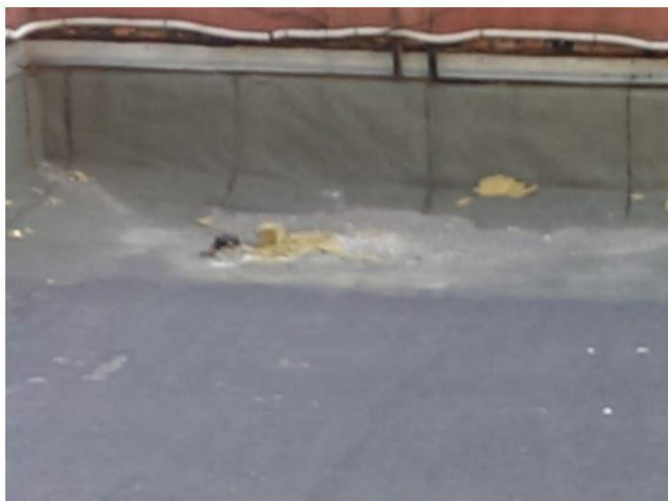
## 29. Засорение воронок

До 10% площади

- Образование обширных зон застоя воды (глубокие лужи значительной площади) на кровле из-за прекращения стока воды через водосточные воронки
- Засорение воронки происходит из-за попадания мусора в систему внутреннего водостока из-за нарушения правил эксплуатации кровель

В зоне воронок присутствует небольшое количество строительного мусора

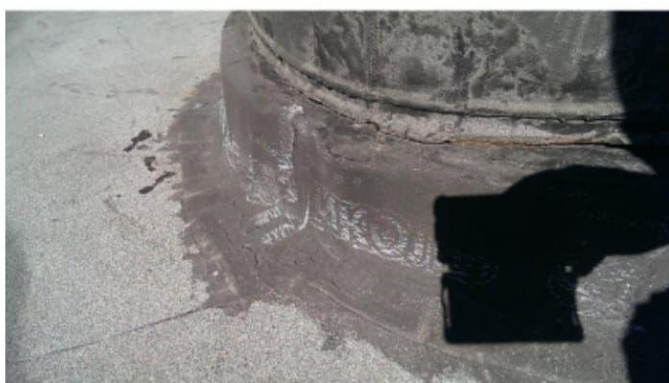
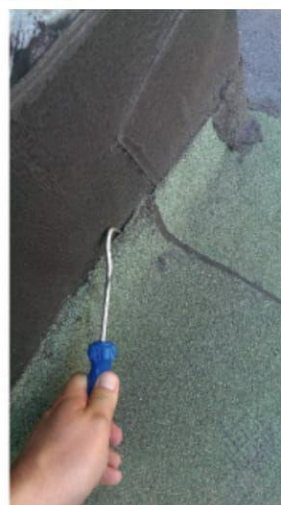
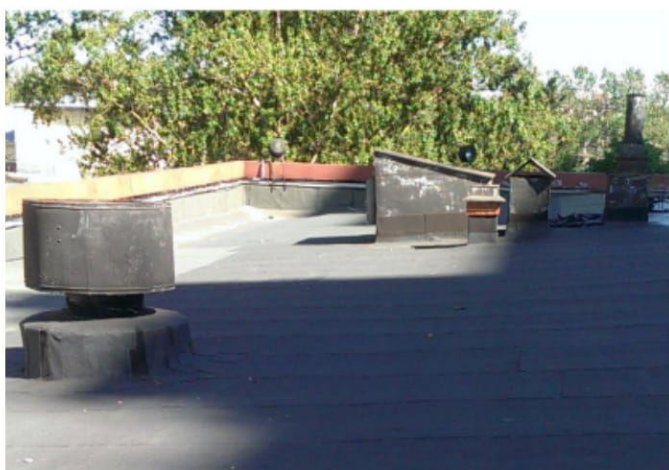
**Прочее****Распространение****33. Отсутствие защитного слоя****До 50% площади****Требования:**

- Отсутствие защитной крупнозернистой посыпки или окрасочного слоя на верхнем слое кровельного ковра, заведенного на вертикальную поверхность
- Дефект возникает из-за ошибок при эксплуатации кровли, так как кровельный ковер постепенно теряет крупнозернистую посыпку, под воздействием льда, снега и защитный слой необходимо восстанавливать в рамках текущих ремонтов

На отдельных участках кровли выявлено отсутствие защитного слоя материала
