Информационная статья от: 26.03.2024

# Как правильно выполнить текущий ремонт кровли и избежать образования каверн (вздутий)

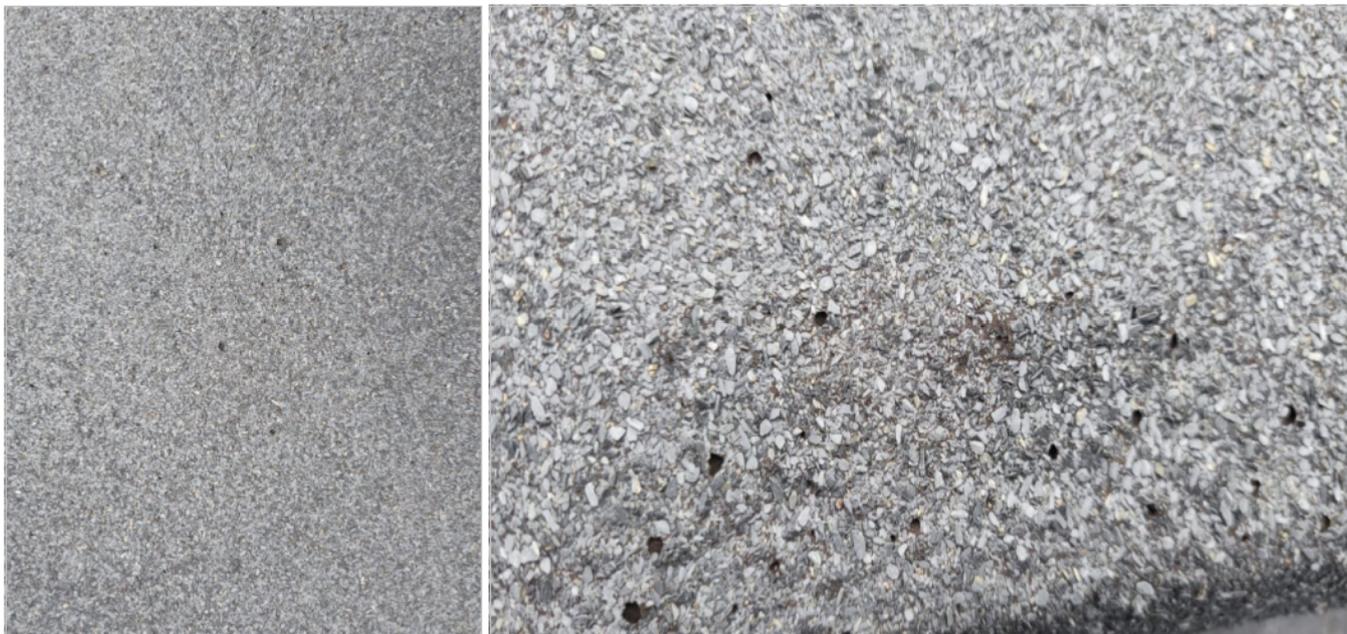
Каверны – небольшие вздутия, способные образоваться на битумном рулонном материале, как правило, в теплое время года под воздействием солнечного излучения:

Наличие каверн на материале является следствием того, что в кровельных слоях присутствует влага, участки расслоений нового слоя со старым покрытием. Данный дефект приводит к снижению долговечности кровли и её эксплуатационных характеристик.

При укладке битумно-полимерной рулонной гидроизоляции по старой кровле во избежание образования каверн необходимо применять рекомендованные материалы – Линокром РЕМ, Техноэласт ВЕНТ ЭКВ, Техноэласт ЭКП.

Материал укладывается сплошным наплавлением (для материала Техноэласт ВЕНТ ЭКВ – частичным наплавлением) на предварительно очищенную поверхность существующего покрытия. Материал необходимо наплавливать таким образом, чтобы существующая посыпка при наплавлении втопилась в битумное вяжущее. Более подробные рекомендации по ремонту изложены в «Практическом пособии для работников ЖКХ. Ремонт и эксплуатация плоских кровель» и «Руководстве по эксплуатации и ремонту кровель промышленных предприятий».

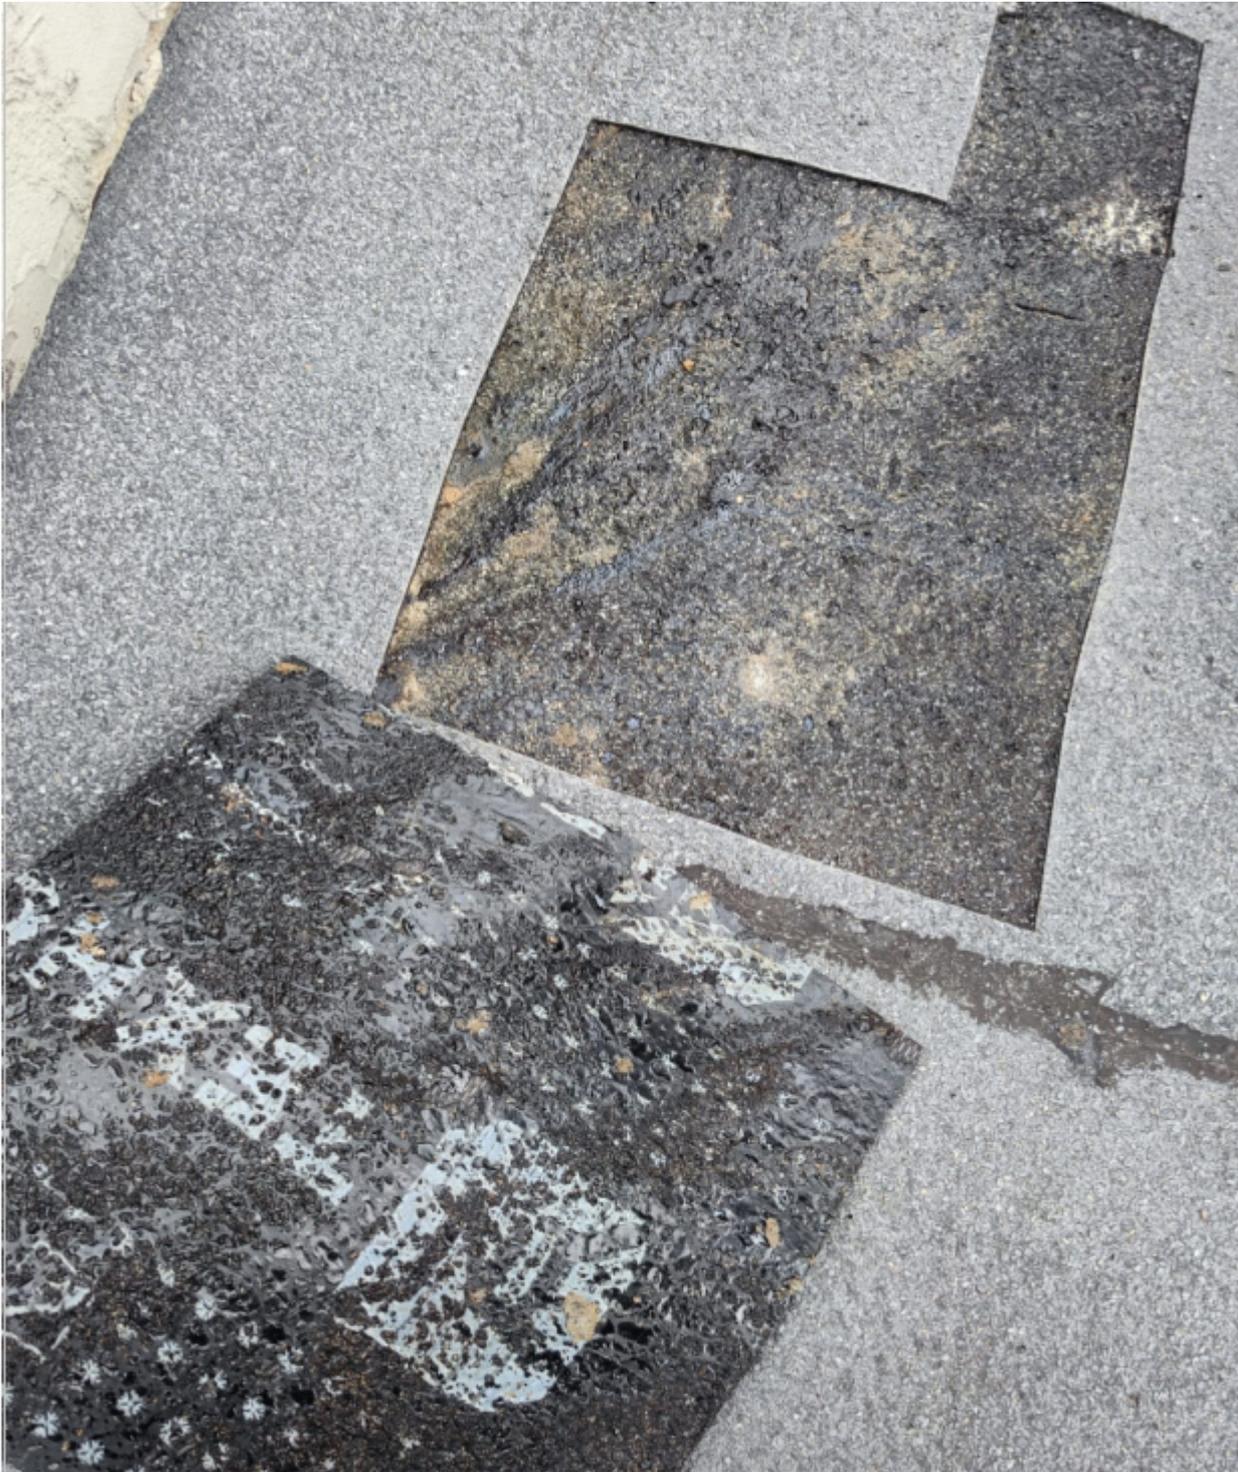
Влага, находящаяся под новым слоем гидроизоляции (или в старых кровельных слоях) при нагреве в виде паровоздушной смеси создает давление, которое, в связи с применением материала недостаточной толщины, на локальных участках приводит к образованию мелких вздутий. Применяя данные типы материалов для ремонта старых кровель, невозможно обеспечить качественную адгезию нового слоя со старым покрытием: при укладке существующая гидроизоляция кровли не разогревается достаточно, чтобы существующая защитная посыпка втопилась в битумное вяжущее. При достаточном прогреве основания начинает прожигаться новый слой из материала, поскольку он имеет недостаточную толщину для данного типа укладки. Образование расслоений нового слоя гидроизоляции со старым приводит к снижению прочностных характеристик кровли (на новом слое могут образовываться трещины, в зависимости от типа применяемой основы), приводит к распространению влаги между слоями:
