Информационная статья от: 26.03.2024

Как правильно выполнить текущий ремонт кровли и избежать образования каверн (вздутий)

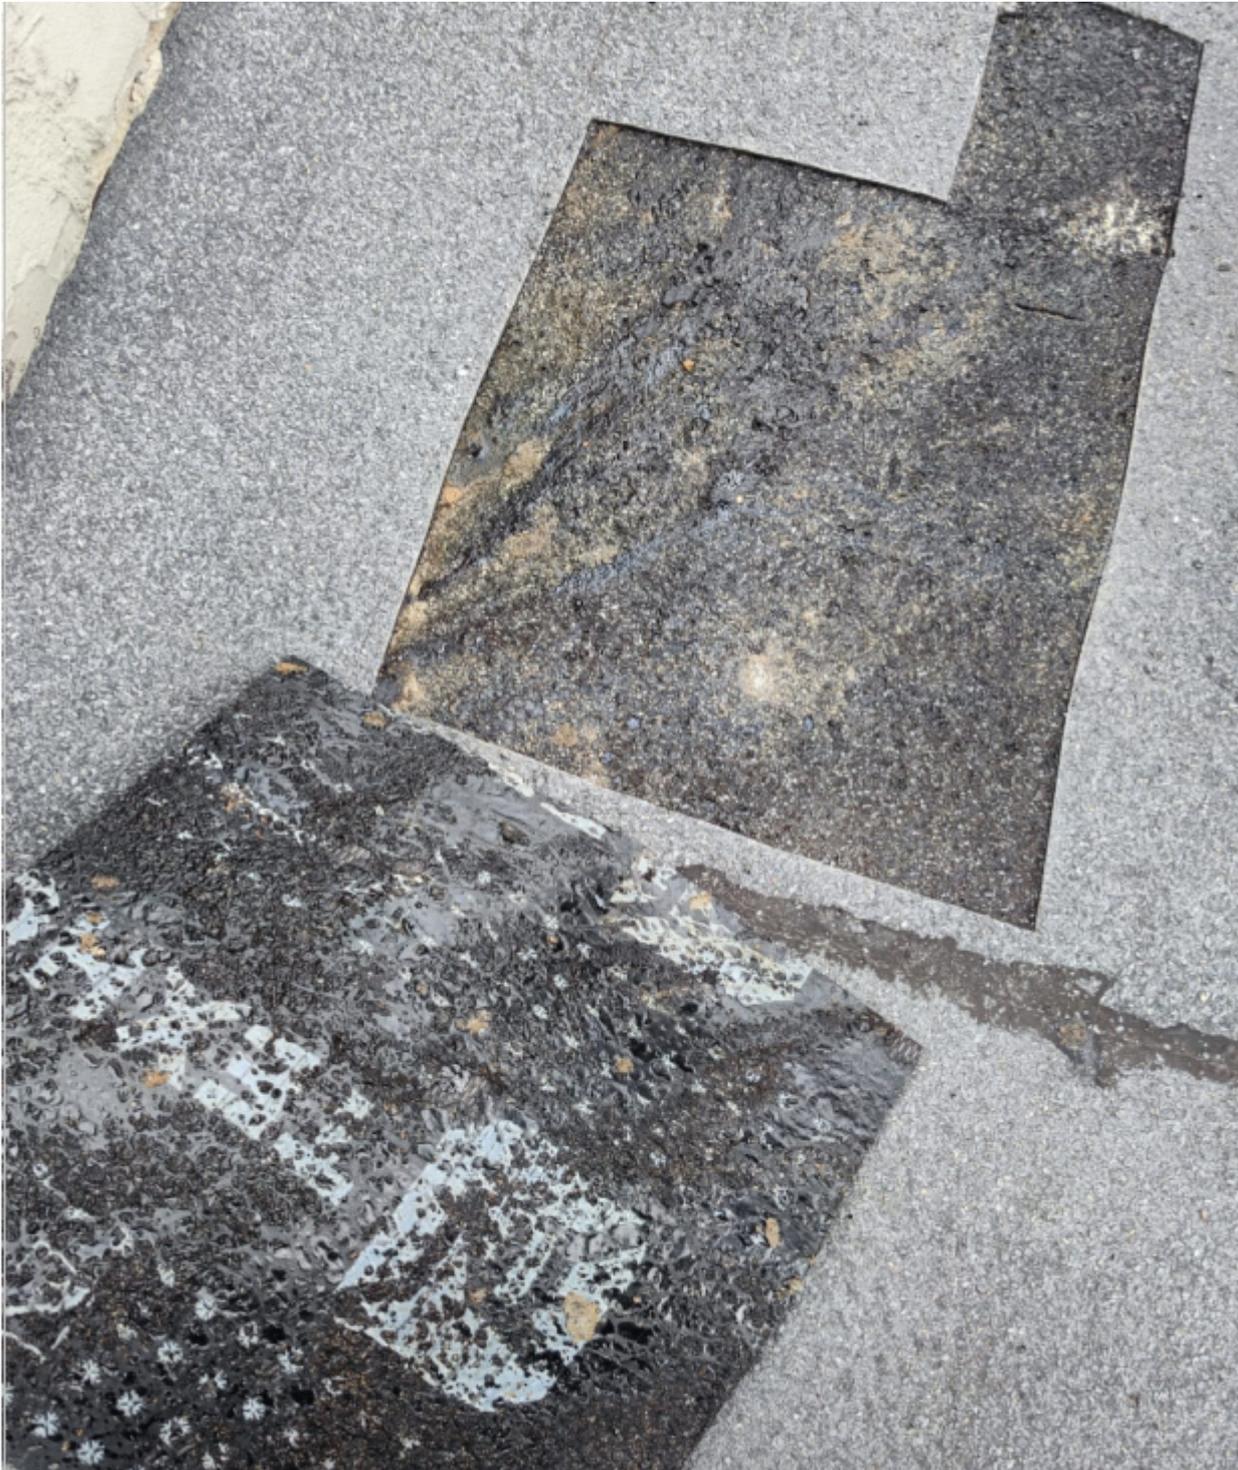
Влага, находящаяся под новым слоем гидроизоляции (или в старых кровельных слоях) при нагреве в виде паровоздушной смеси создает давление, которое, в связи с применением материала недостаточной толщины, на локальных участках приводит к образованию мелких вздутий. Применяя данные типы материалов для ремонта старых кровель, невозможно обеспечить качественную адгезию нового слоя со старым покрытием: при укладке существующая гидроизоляция кровли не разогревается достаточно, чтобы существующая защитная посыпка втопилась в битумное вяжущее. При достаточном прогреве основания начинает прожигаться новый слой из материала, поскольку он имеет недостаточную толщину для данного типа укладки. Образование расслоений нового слоя гидроизоляции со старым приводит к снижению прочностных характеристик кровли (на новом слое могут образовываться трещины, в зависимости от типа применяемой основы), приводит к распространению влаги между слоями:

При укладке битумно-полимерной рулонной гидроизоляции по старой кровле во избежание образования каверн необходимо применять рекомендованные материалы – Линокром РЕМ, Техноэласт ВЕНТ ЭКВ, Техноэласт ЭКП.
