Типовые ошибки при проектировании плоских кровель

Через наш проектно-расчетный отдел проходит большое количество объектов, и я решил поделиться опытом, и рассказать вам о типовых ошибках, которые мы встречаем в проектах плоских кровель и как их избежать.

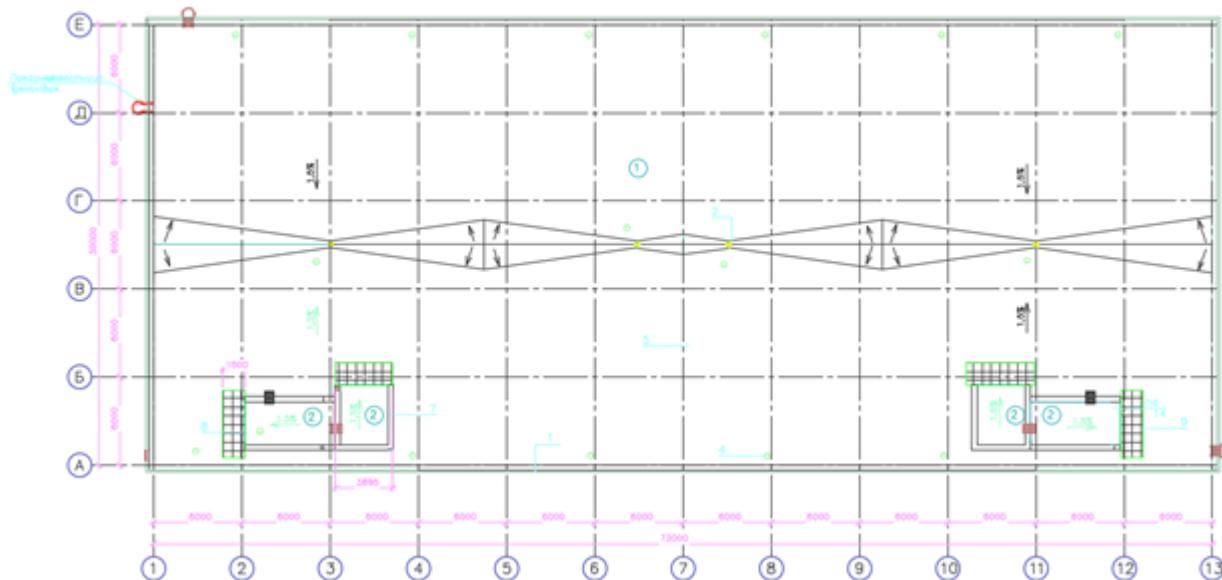
Ошибка 1. Узкие ромбы контруклонов

На первый взгляд все выглядит хорошо. Но в данном примере нарушен нормативный уклон 0,5% в ендove между воронками, ромбы слишком узкие и реальный уклон в ендove получается всего 0,3 % смотрите схему ниже.

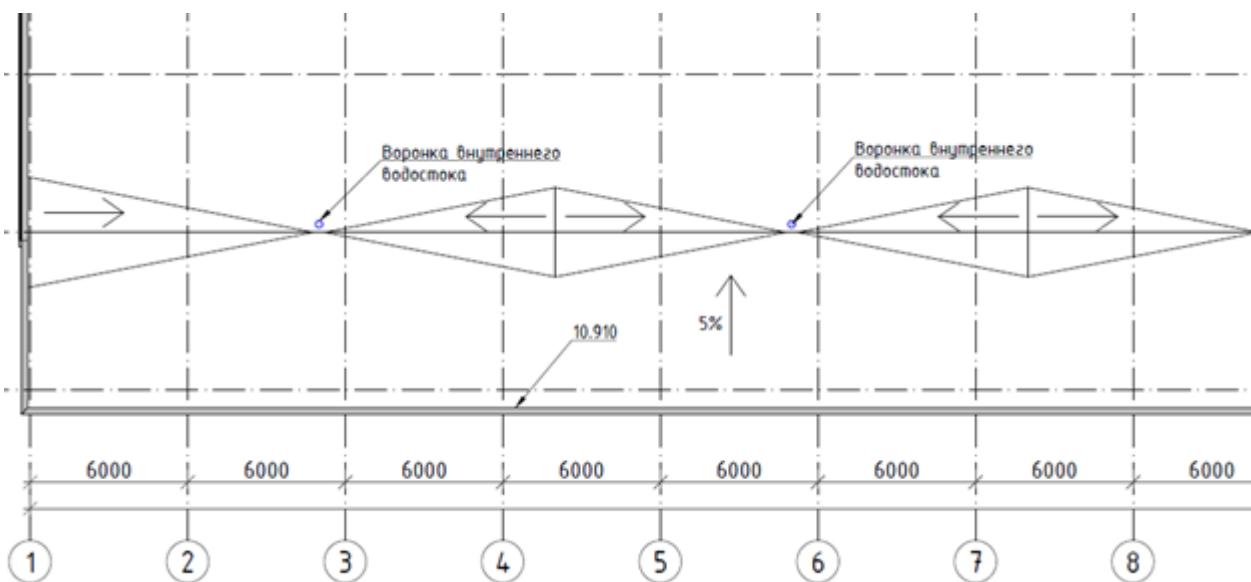
Ошибка 2. Воронки смещены относительно ендовой

Это тоже достаточно типовая ошибка. Как правило в 80% случаев под ендовой располагается ферма, и для того чтобы установить воронку, ее смещают от оси ендовы. Но при этом уклоны строятся так как будто воронка располагается на оси. Самое смешное, то что на стройке могут так и смонтировать. Несмотря на то что в [СП 17.13330.2017 «Кровли»](#) введено требование на устройство водопонижения возле воронки, это требования часто игнорируются на стройке особенно если это не указано в проекте, вода не попадает в воронку, и образуется застойная зона. Самый эффективный способ решения этой проблемы, ставить сразу 2 воронки по обе стороны от ендовы. Если установить дополнительную воронку нет возможности возле воронки необходимо показать водопонижение, в таком случае контруклоны укладываются от водопонижения до водопонижения. Более подробно об этом можно прочитать в статье по [ссылке](#).

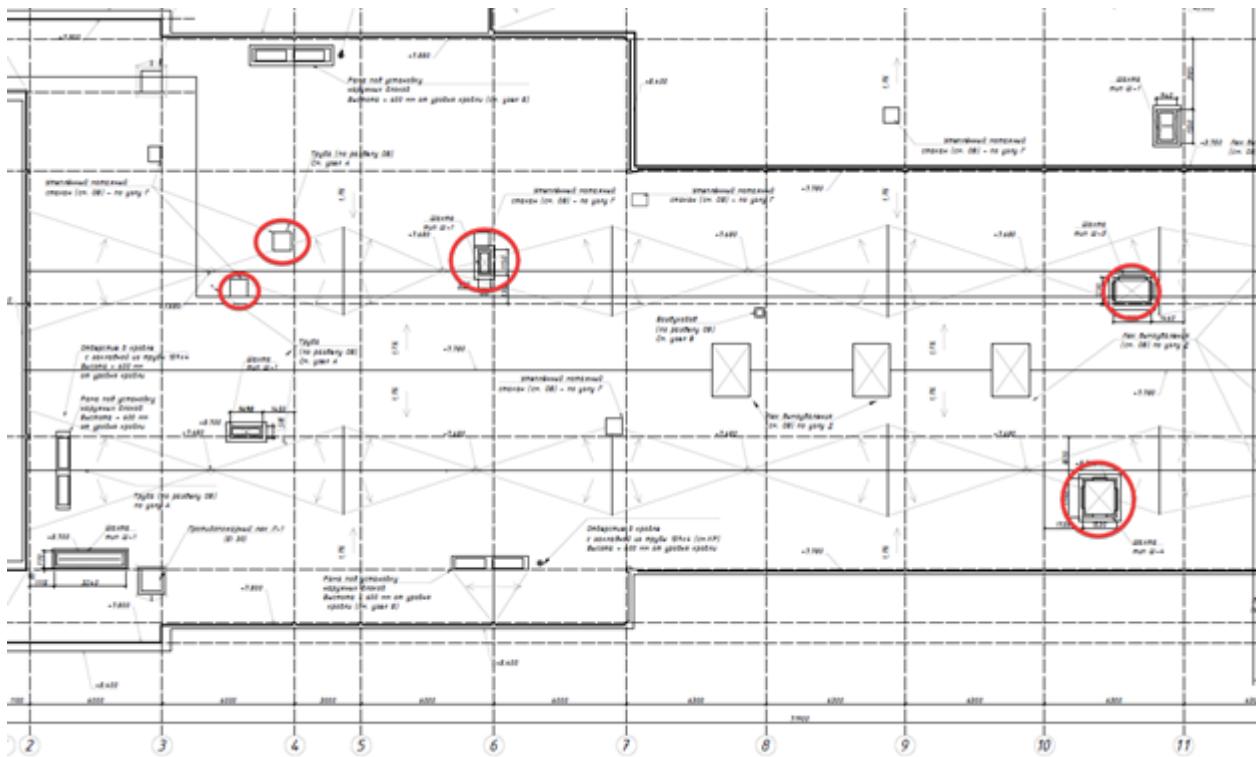
Ошибка 3. Препятствия на гранях ендов

Тут все просто: на линии ендовоы попадают шахты (выделено красным), и вода не сможет попасть к воронкам. Когда проектируем уклоны, то следим чтобы этого не происходило.

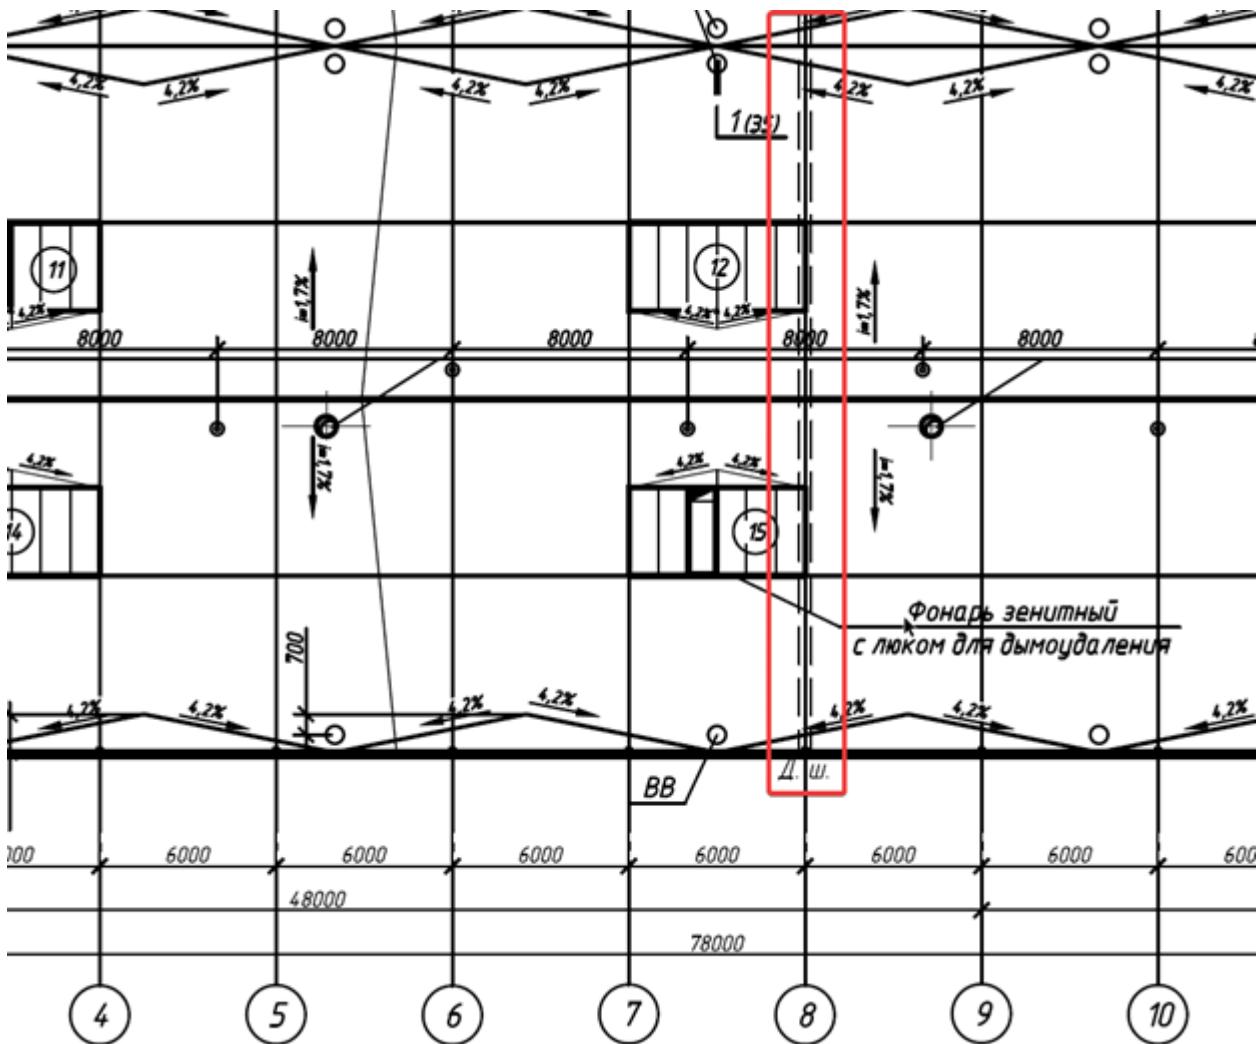
Линию ендово пересекает деформационный шов, и вода так же не сможет попасть в воронку.

Лучше всего в этом случае изменить форму контруклона, либо добавить воронку с обратной стороны деформационного шва.

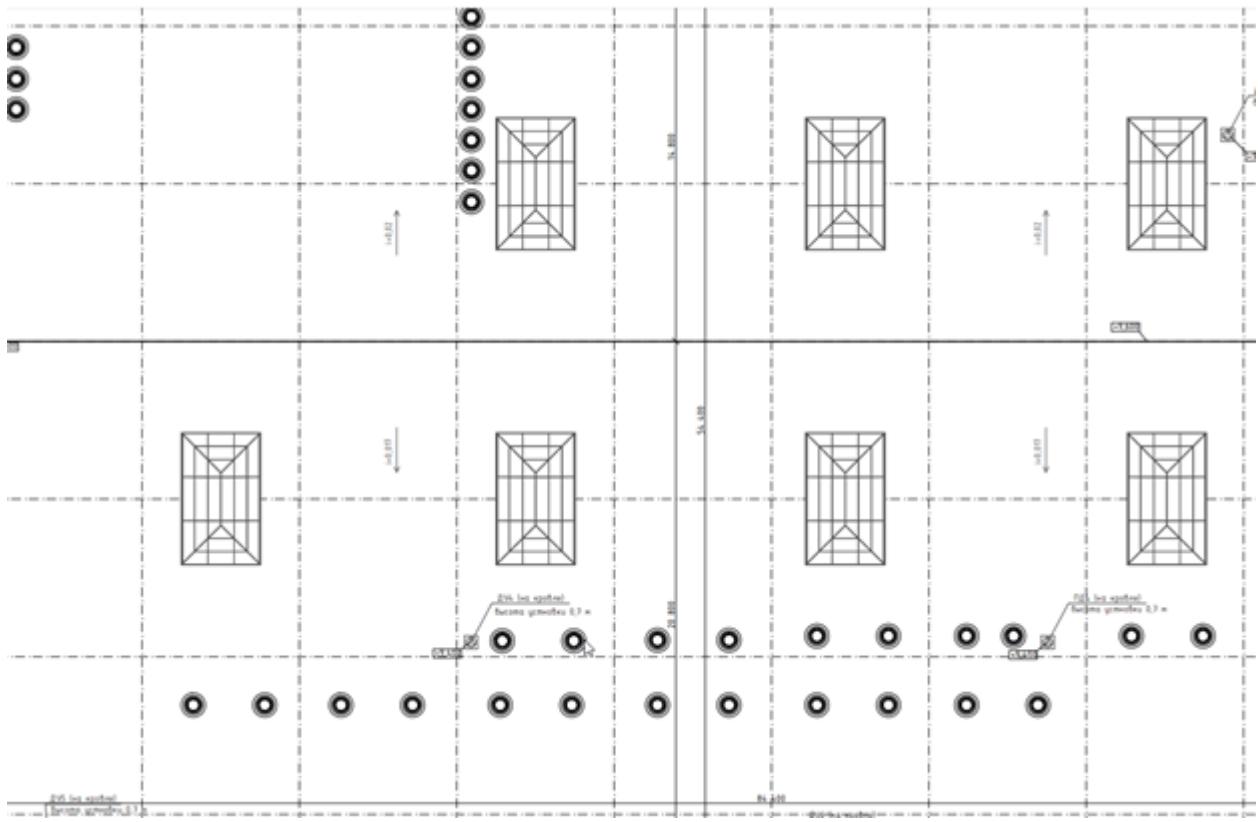
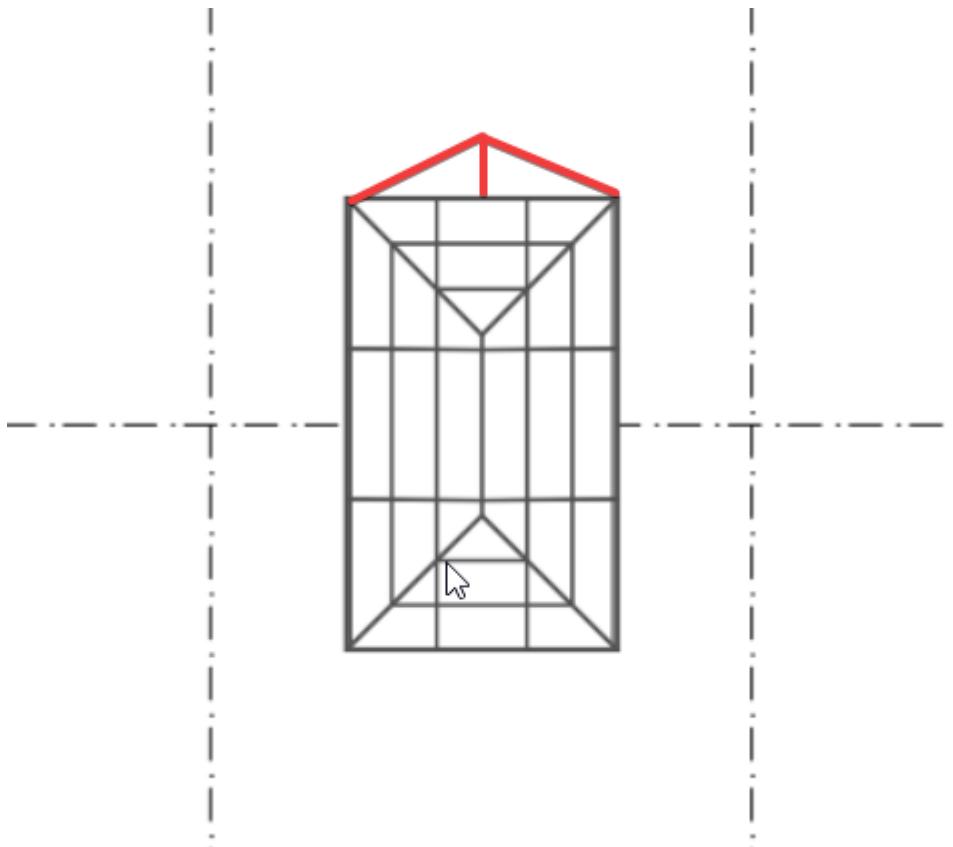
Ошибка 4. Отсутствуют контруклоны перед фонарями/шахтами

Для конструкций шире 1 000 мм рекомендуется устраивать разжелобок в обратном направлении основного уклона.

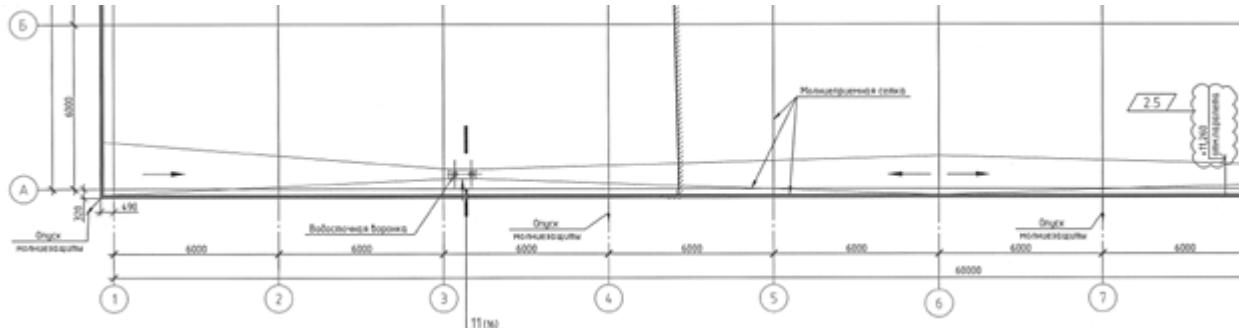
Ошибка 5. Схема контруклонов у парапетов

Часто можно видеть такую схему контруклонов, возле парапета. Создается линия ендово в ендово делается разуклонка при помощи ромбов контруклонов, но под конструкцией для создания ендово не прорабатывается, а предполагается что это все должно создаваться клиновидной теплоизоляцией. Но насколько эффективно делать такую схему из клиновидной теплоизоляции? На мой взгляд это не эффективно. Как лучше сделать контруклон у воронки — читайте в [статье](#).

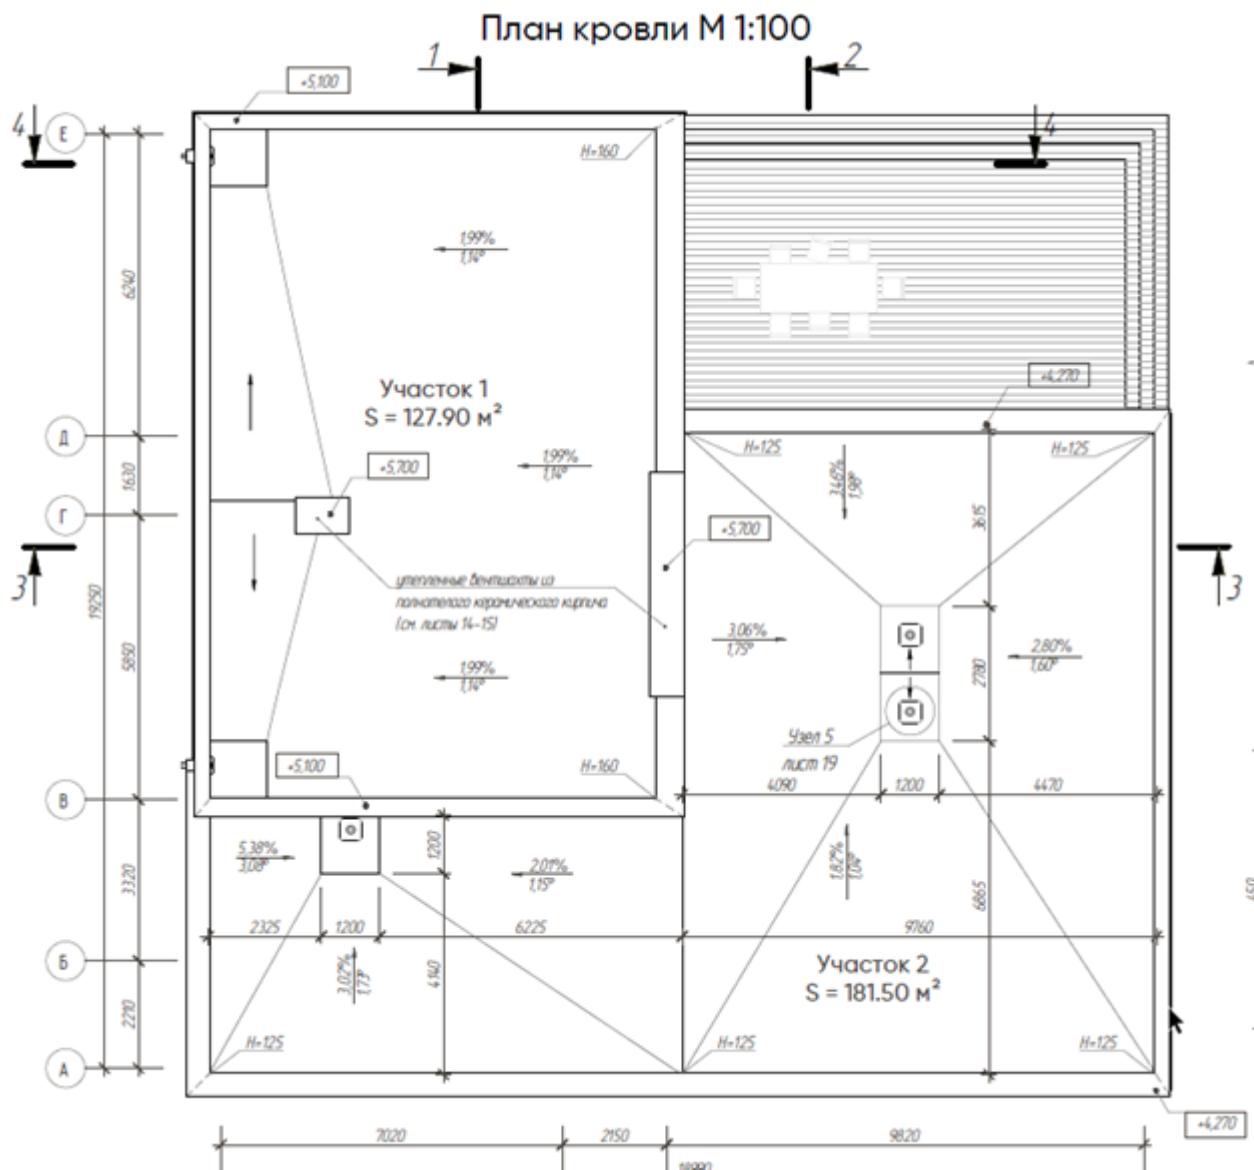
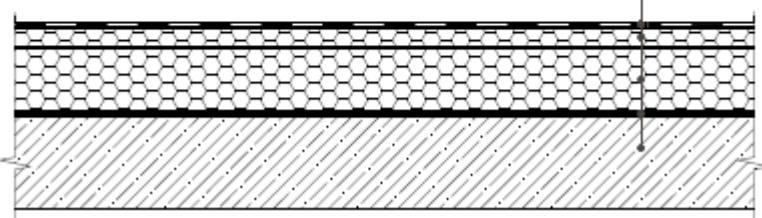
Ошибка 6. Нарушение правила проектирования уклонов из клиновидной теплоизоляции

Состав кровельного пирога

- гидроизоляция – полимерная мембрана LOGICROOF V-RP
- разуклонка 0–160мм – теплоизоляционные клиновидные плиты из ЭППС CARBON PROF SLOPE
- утеплитель – 80+50мм – теплоизоляционные плиты из ЭППС LOGICRIP PROF Ф/Ф
- пароизоляция – БИТОЛЬ ЭПП
- (аналоги – Технозласт ЭПП, Чунифлекс ЭПП, Чунифлекс ТПП)
- основание – ж/б плита 220мм

В проекте указано, что уклоны выполнены из клиновидной теплоизоляции, но без учета

требований проектирования данного типа уклонов. Схема линий водоразделов, проценты уклонов выполнены не корректно. Как правильно проектировать, учитывая данные правила, можно прочитать в этой [статье](#).

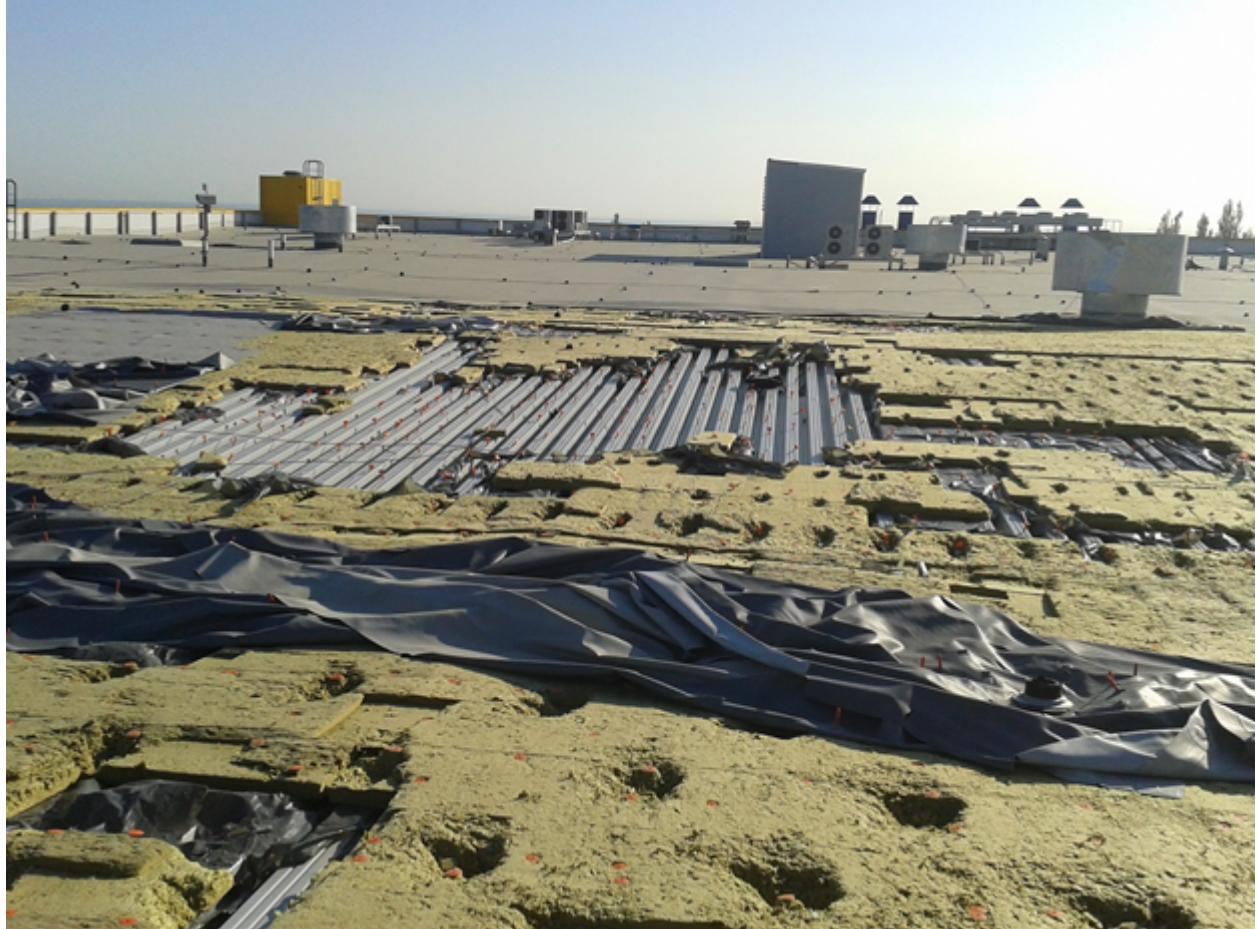
Данная ошибка встречается в 99% проектов. Проблема в том, что проектировщики в этом вопросе доверяются подрядчикам, а подрядчики ссылаются на проект. К чему это приводит — показано на фотографиях ниже.

Более подробно о необходимости ветрового расчета можно прочитать по [ссылке](#).

Кто же должен делать расчет ветровой нагрузки. На мой взгляд, это компетенция проектировщиков, т.к. методика расчета крепежных элементов приведена в СП 17.13330.2017 «Кровли» (приложение В), а это документ по проектированию кровель.
