Типовые ошибки при проектировании плоских кровель

Через наш проектно-расчетный отдел проходит большое количество объектов, и я решил поделиться опытом, и рассказать вам о типовых ошибках, которые мы встречаем в проектах плоских кровель и как их избежать.

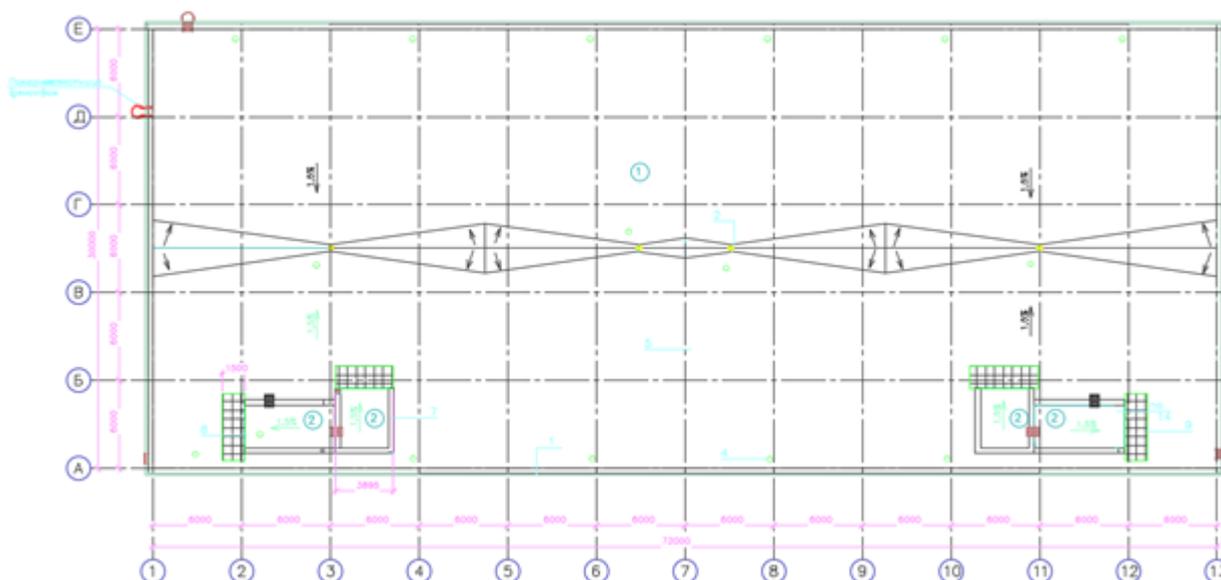
Ошибка 1. Узкие ромбы констроклонов

На первый взгляд все выглядит хорошо. Но в данном примере нарушен нормативный уклон 0,5% в ендове между воронками, ромбы слишком узкие и реальный уклон в ендове получается всего 0,3 % смотрите схему ниже.

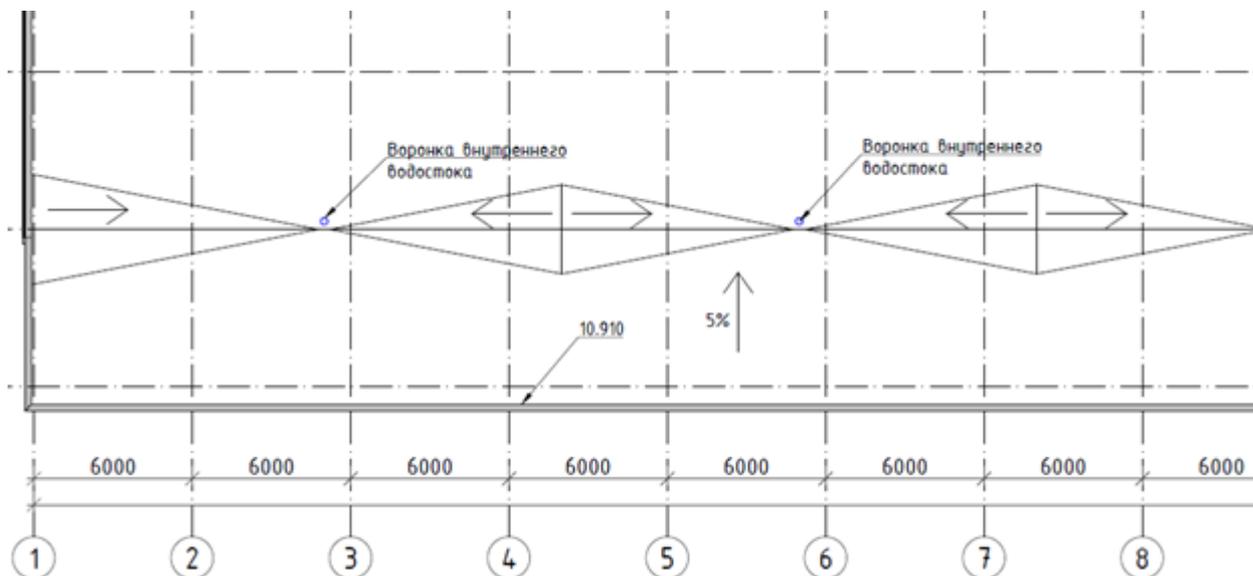
Ошибка 2. Воронки смещены относительно ендовы

Это тоже достаточно типовая ошибка. Как правило в 80% случаев под ендовой располагается ферма, и для того чтобы установить воронку, ее смещают от оси ендовы. Но при этом уклоны строятся так как будто воронка располагается на оси. Самое смешное, то что на стройке могут так и смонтировать. Несмотря на то что в СП 17.13330.2017 «Кровли» введено требование на устройство водопонижения возле воронки, это требования часто игнорируется на стройке особенно если это не указано в проекте, вода не попадает в воронку, и образуется застойная зона. Самый эффективный способ решения этой проблемы, ставить сразу 2 воронки по обе стороны от ендовы. Если установить дополнительную воронку нет возможности возле воронки необходимо показать водопонижение, в таком случае контруклоны укладываются от водопонижения до водопонижения. Более подробно об этом можно прочитать в статье по [ссылке](#).

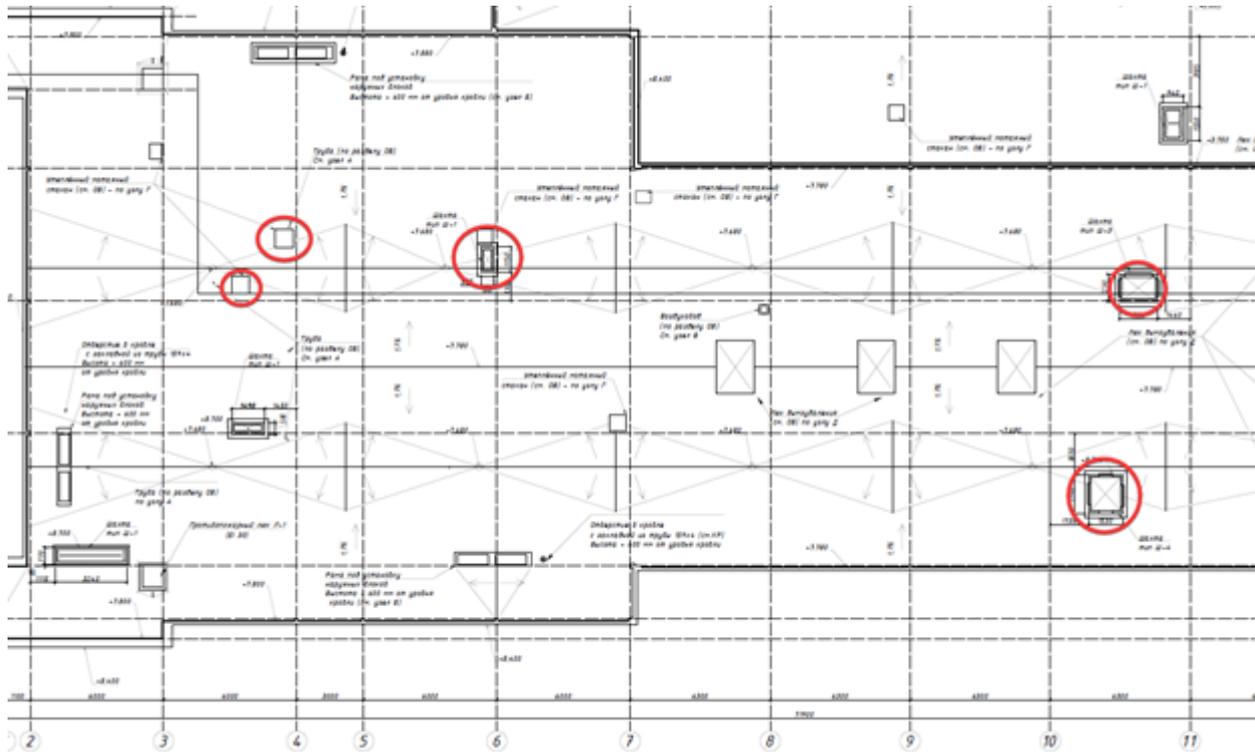
Ошибка 3. Препятствия на гранях ендов

Тут все просто: на линии ендовы попадают шахты (выделено красным), и вода не сможет попасть к воронкам. Когда проектируем уклоны, то следим чтобы этого не происходило.

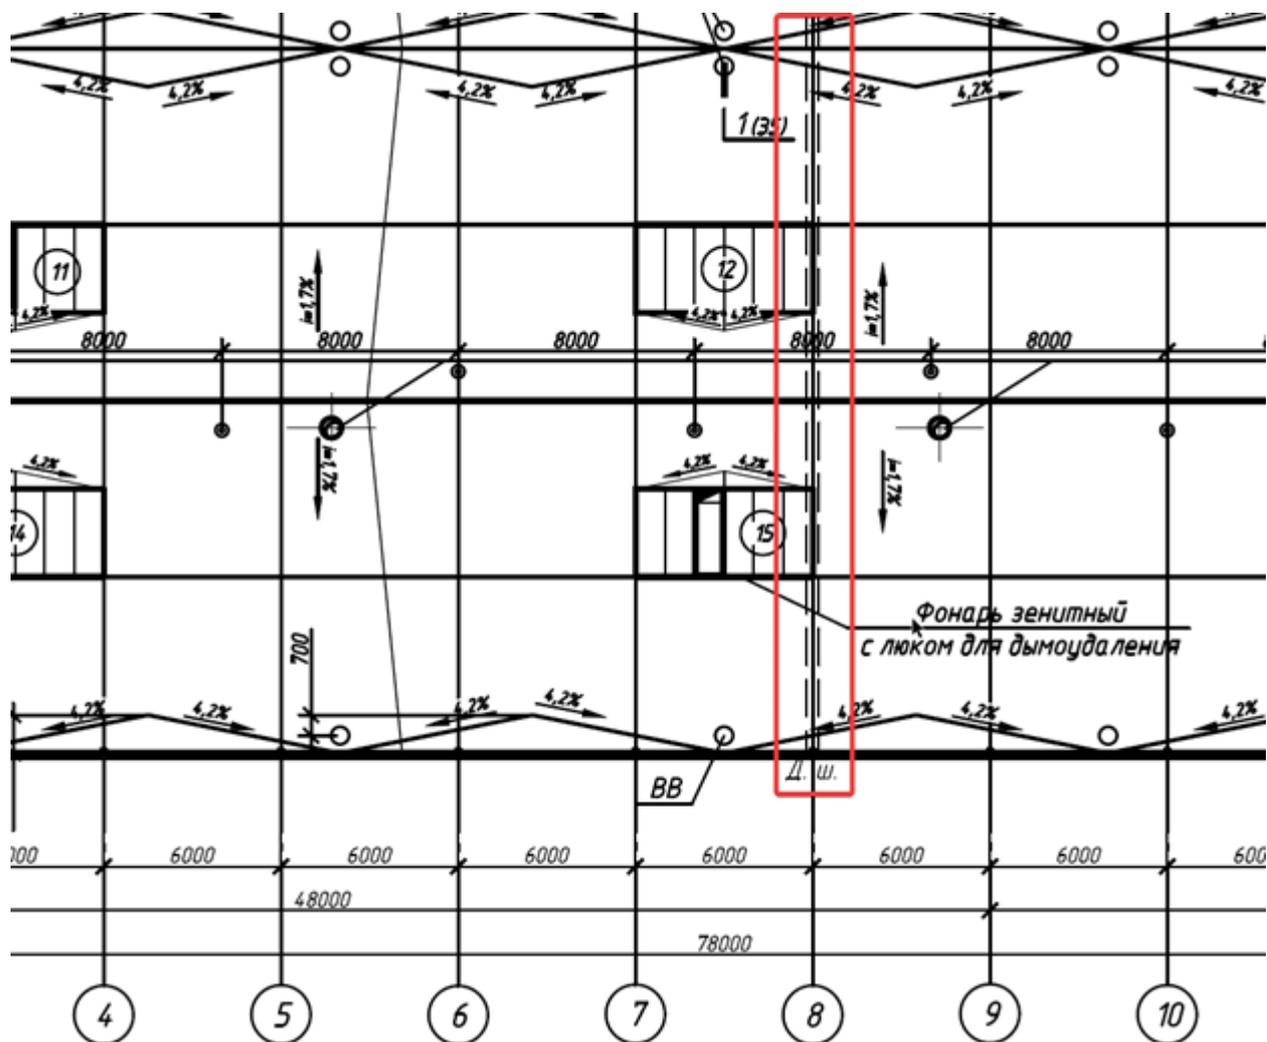
Линию ендовы пересекает деформационный шов, и вода так же не сможет попасть в воронку.

Лучше всего в этом случае изменить форму контруклона, либо добавить воронку с обратной стороны деформационного шва.

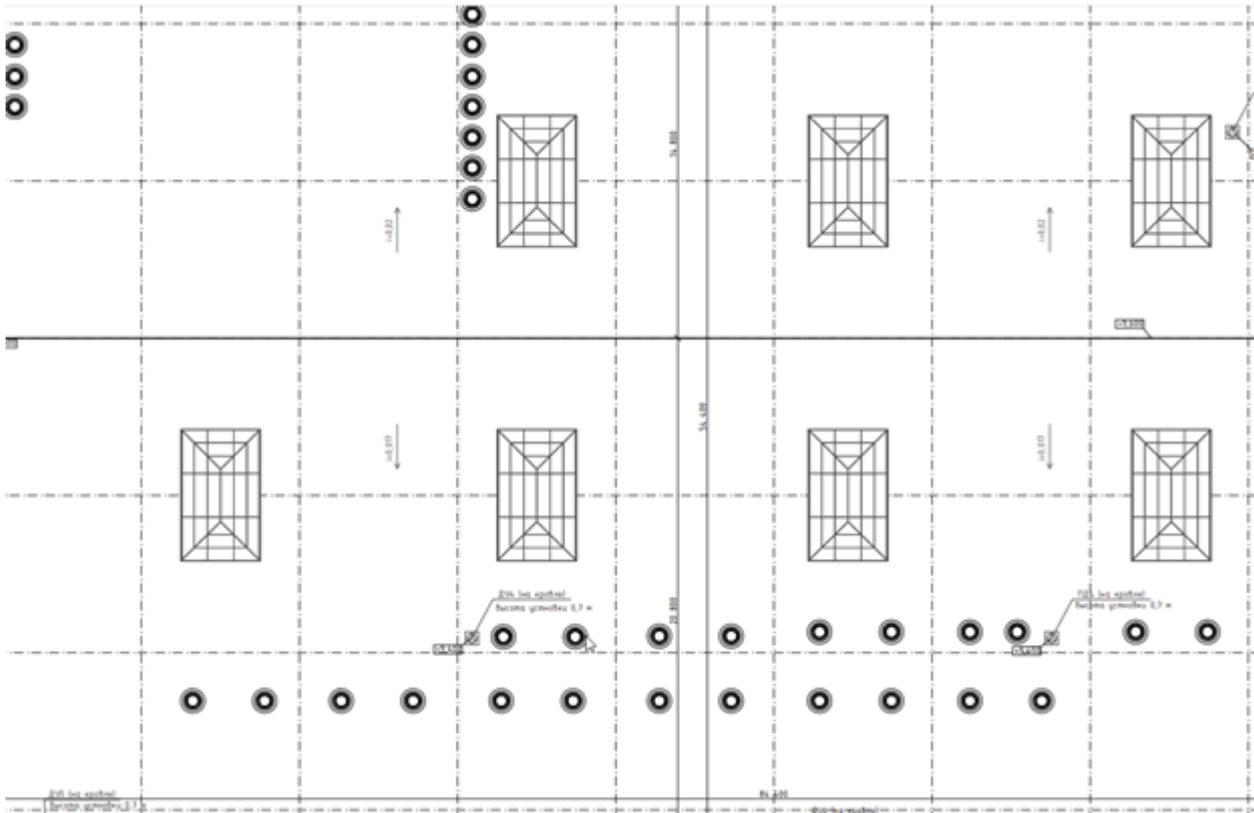
Ошибка 4. Отсутствуют контруклоны перед фонарями/шахтами

Для конструкций шире 1 000 мм рекомендуется устраивать разжелобок в обратном направлении основного уклона.

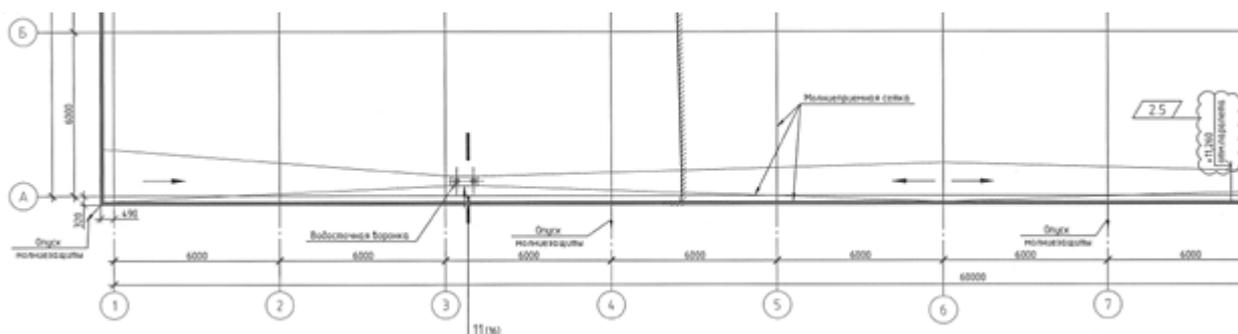
Ошибка 5. Схема контруклонов у парапетов

Часто можно видеть такую схему контруклонов, возле парапета. Создается линия ендовы в ендове делается разуклонка при помощи ромбов контруклонов, но под конструкция для создания ендовы не прорабатывается, а предполагается что это все должно создаваться клиновидной теплоизоляцией. Но насколько эффективно делать такую схему из клиновидной теплоизоляции? На мой взгляд это не эффективно. Как лучше сделать контруклон у воронки — читайте в [статье](#).

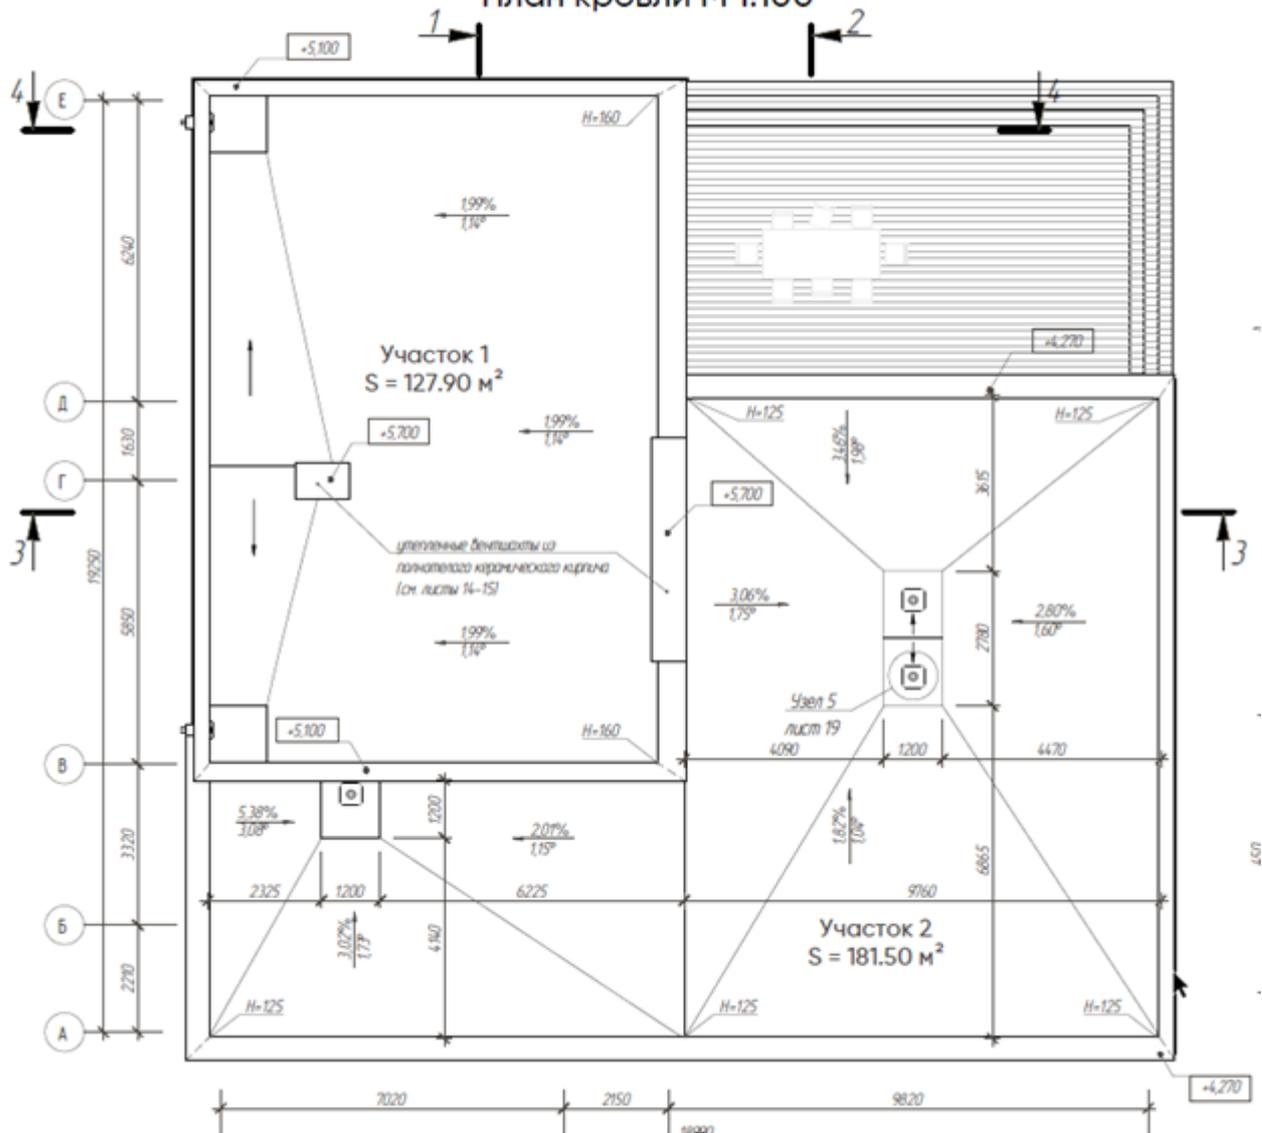
План кровли М 1:100

В проекте указано, что уклоны выполнены из клиновидной теплоизоляции, но без учета

требований проектирования данного типа уклонов. Схема линий водоразделов, проценты уклонов выполнены не корректно. Как правильно проектировать, учитывая данные правила, можно прочитать в этой [статье](#).

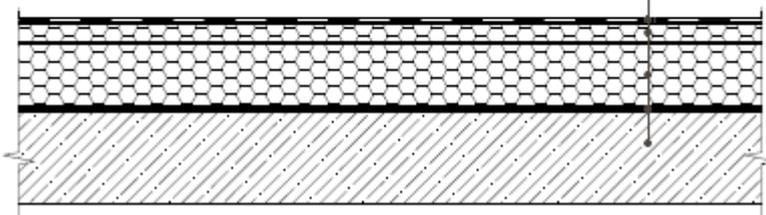
Состав кровельного пирога

- гидроизоляция - полимерная мембрана LOGICROOF V-RP
- раскладка O-160мм - теплоизоляционные клиновидные плиты из ЭППС CARBON PROF SLOPE
- утеплитель - 80+50мм - теплоизоляционные плиты из ЭППС LOGICPIK PROF Ф/Ф
- пароизоляция - БИПОЛЬ ЭПП
- (аналоги - Техноласт ЭПП, Унифлекс ЭПП, Унифлекс ТПП)
- основание - ж/б плита 220мм

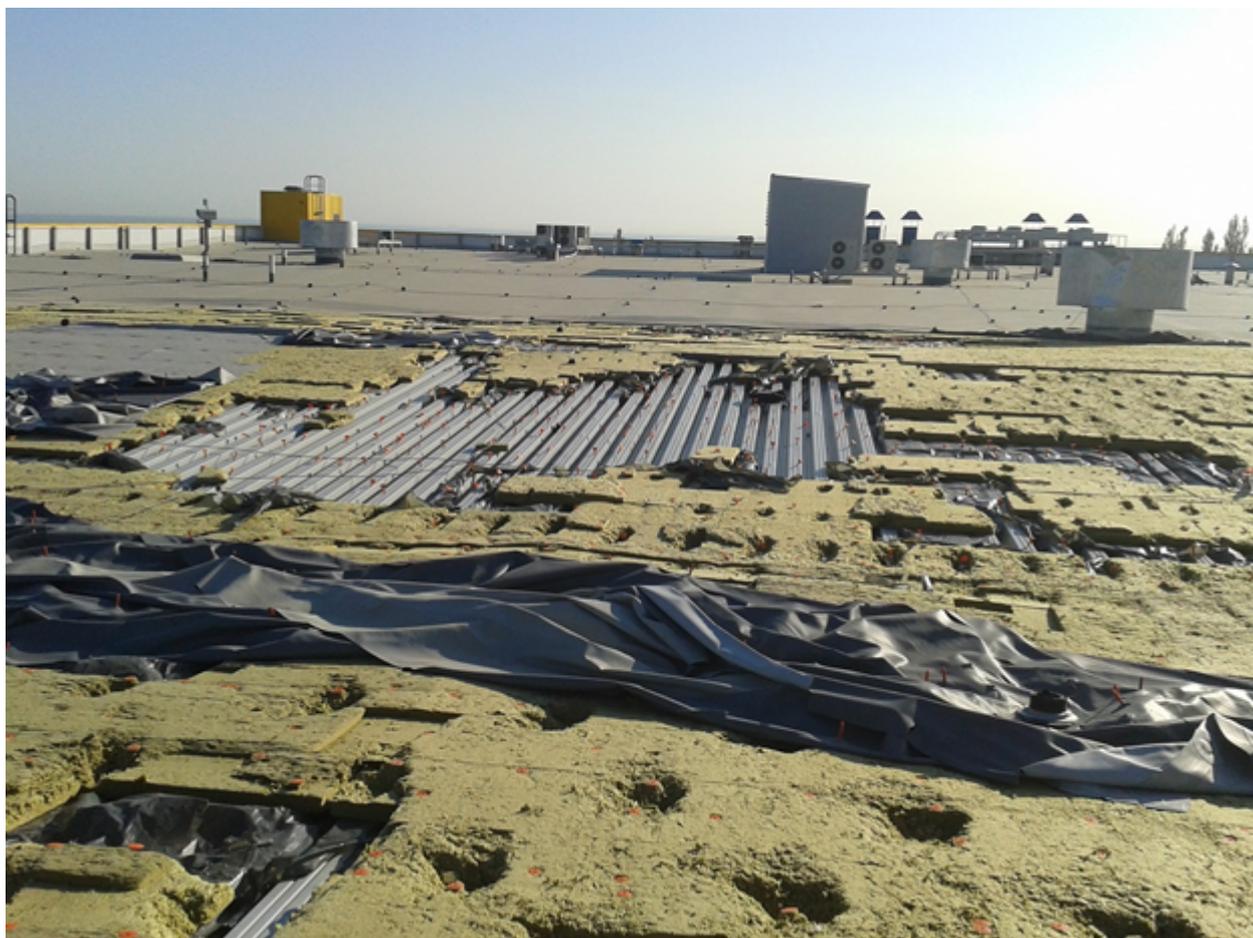
Данная ошибка встречается в 99% проектов. Проблема в том, что проектировщики в этом вопросе доверяются подрядчикам, а подрядчики ссылаются на проект. К чему это приводит — показано на фотографиях ниже.

Более подробно о необходимости ветрового расчета можно прочитать по [ссылке](#).

Кто же должен делать расчет ветровой нагрузки. На мой взгляд, это компетенция проектировщиков, т.к. методика расчета крепежных элементов приведена в [СП 17.13330.2017 «Кровли»](#) (приложение В), а это документ по проектированию кровель.
