## **Заключение № 041/16-503**

**«Исследование химической стойкости кашировки из  
алюминиевой фольги, используемой для облицовки  
теплоизоляционных плит из пенополиизоцианурата (PIR),  
в условиях близких к условиям эксплуатации в агросекторе»**

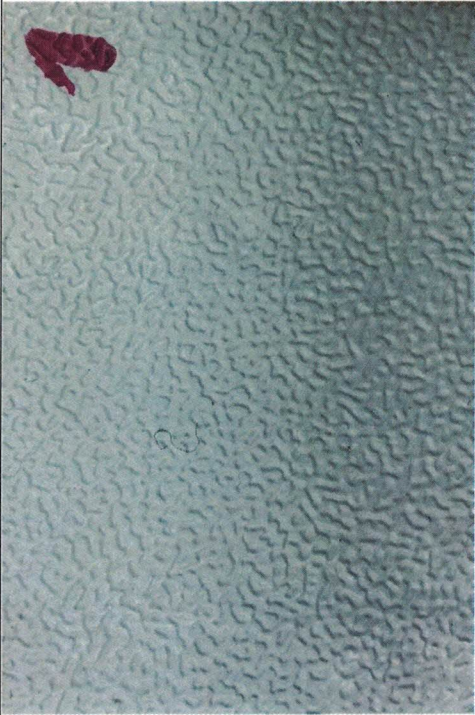
| Образец | Атмосфера I | Атмосфера II |
|---|---|---|
| | (a) | (б) |

Внешний вид окрашенных алюминиевых образцов **Braun Metall** (рис.1 а) и **HYDRO** (рис.1 в) после испытаний в атмосфере I в течение 500 часов практически не изменился. После воздействия атмосферы II на поверхностях образцов **Braun Metall** (рис.1 б) зафиксировано локальное вздутие покрытия и единичные проколы материала образцов; на поверхностях образцов **HYDRO** (рис.1 г) выявлено вздутие, отслаивание и проколы покрытия с локальными сквозными повреждениями алюминиевой основы.

Оценивая поведение образцов, изменение их цвета и характер коррозионных повреждений установлено, что за время испытаний наилучшие результаты получены на образцах **Silcart** (белая пленка полипропиленовая) – изменений внешнего вида не выявлено. Образцы **Braun Metall** (окрашенная белая алюминиевая фольга), **Hydro** (окрашенная белая алюминиевая фольга) и **Braun Metall 0,05** (неокрашенная алюминиевая фольга) также сохранились практически полностью – выявлено локальное повреждение полимерного покрытия.

Таким образом, в результате проведенных исследований установлено, что наиболее устойчивыми к воздействию агрессивных сред являются **Silcart** и **Braun Metall**. Наименее стойкие материалы к воздействию аммиачных сред – **HYDRO** и **Braun Metall 0,05**. Материалы **Carcano 0,05**; **CNBM**; **РУСАЛ (тисн)** и **РУСАЛ** для длительной эксплуатации не рекомендуются.

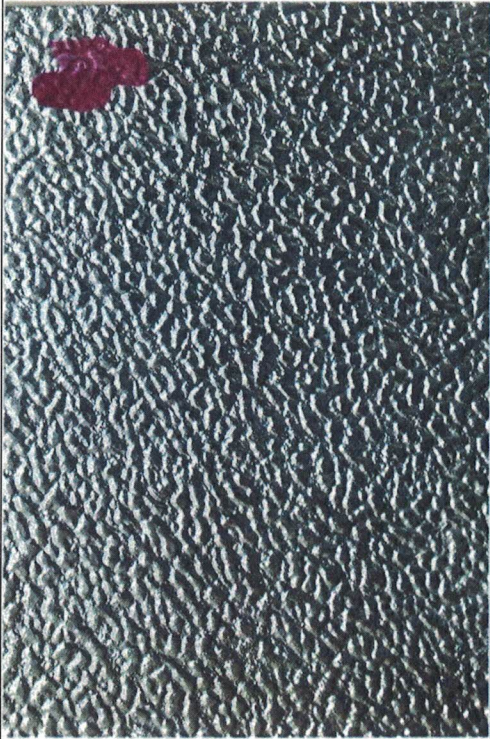
| Carcano 0,05 | | |

На поверхностях алюминиевых образцов **Carcano 0,05** (рис. 1 ж); **Constantia** (рис. 1 л); **CNBM** (рис. 1 н) и **AMCOR 0,06** (рис. 1 п) после выдержки в атмосфере I наблюдается помутнение поверхностей в виде сплошного тонкого белого налета. После воздействия атмосферы II на образцах **Constantia** (рис. 1 м) и **AMCOR 0,06** (рис. 1 р) обнаружены множественные сквозные неупорядоченно расположенные сквозные повреждения. Аналогичные повреждения, но большей степени выявлены на образцах **Carcano 0,05** (рис. 1 з) и **CNBM** (рис. 1 о).

Наименьшей коррозионной стойкостью обладают образцы **Carcano 0,05**; **CNBM**; **РУСАЛ (тисн)** и **РУСАЛ**. После всего времени испытаний в атмосфере II на образцах наблюдается коррозия алюминиевых сплавов в виде объемного налета белого цвета и множественных сквозных повреждений.

| Зоны<br>(№) | Коррозионное состояние образцов (фрагмент НФС) | | | |
|---|---|---|---|---|
| 4 | Единичные темные пятна с изменением структуры, помутнение поверхности | Сплошной белый налет, множественные темные пятна и сквозные проколы | Темные пятна на 30% поверхности, увеличение размеров сквозных проколов | |

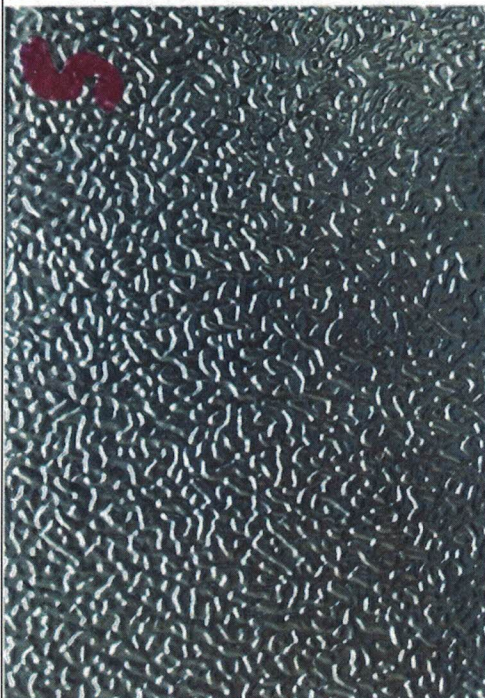
| Braun Metall 0,05 | | | |

Внешний вид алюминиевого образца **Braun Metall 0,05** после испытаний в атмосфере I сохранился полностью, после испытаний в атмосфере II выявлено незначительное локальное помутнение поверхности.

| Коррозионное состояние образцов (фрагмент НФС) | | | |
|---|---|---|---|
| 5 | Без изменений | Единичные светлые пятна | Незначительное помутнение поверхности |

| Зоны<br>(№) | Коррозионное состояние образцов (фрагмент НФС) | | | |
|---|---|---|---|---|
| 5 | Без изменений | Незначительное помутнение поверхности | Незначительный белый налет и пятна белого цвета | |
