Акт осмотра штукатурного фасада из каменной ваты на стадии эксплуатации

№ 11733-01.20 от 15 января 2020 г.

Система: ТН-ФАСАД Декор

ТЕХНОФАС ЭФФЕКТ 50 и 100мм.

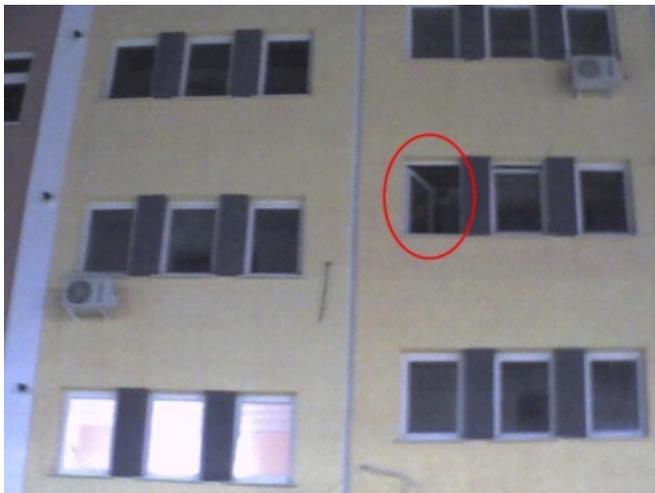
- ❶ На термограмме видно, что видны теплотери через примыкание оконных блоков к основанию М1 - 6,2; М2 -3,5; М3 10,0; М4 -1,4. На снимке видны максимальные теплотери М3 10,0Гр.Ц.(место выхода проходки для газового котла).
- Оригинальное фото.
