Акт осмотра кровли из гибкой черепицы

Система: ТН-ШИНГЛАС Классик

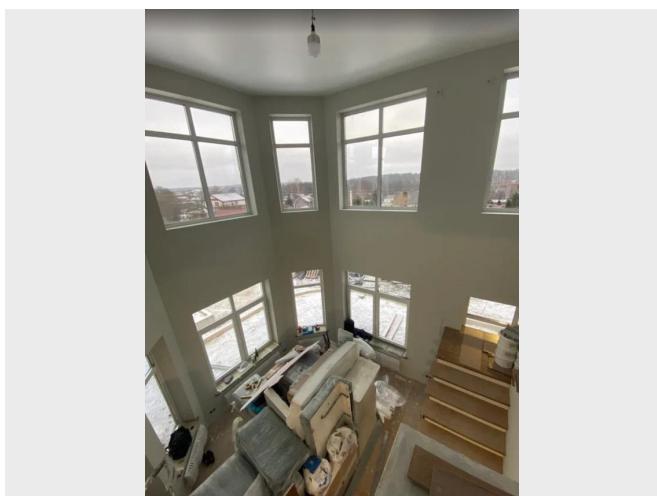
14 Пароизоляция

НЕ ОСМОТРЕНО

- ∅ Нет доступа без вскрытия

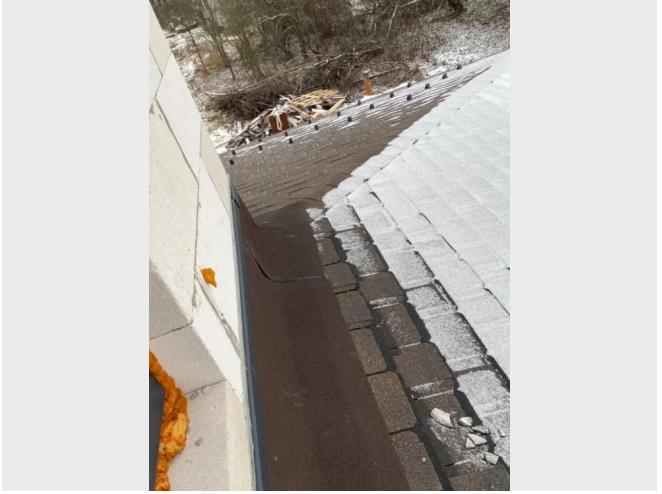
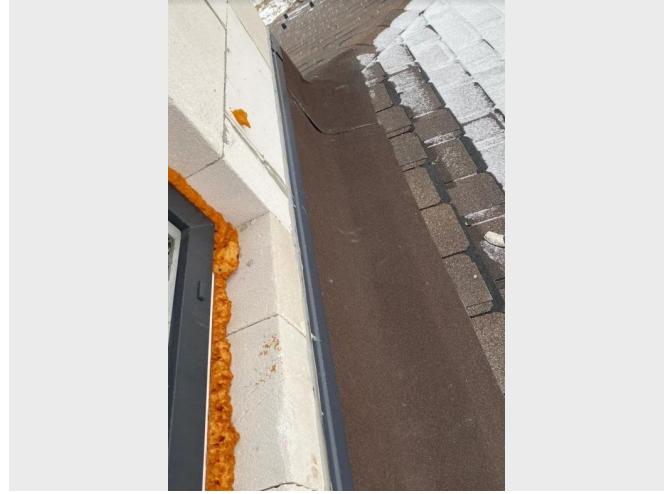
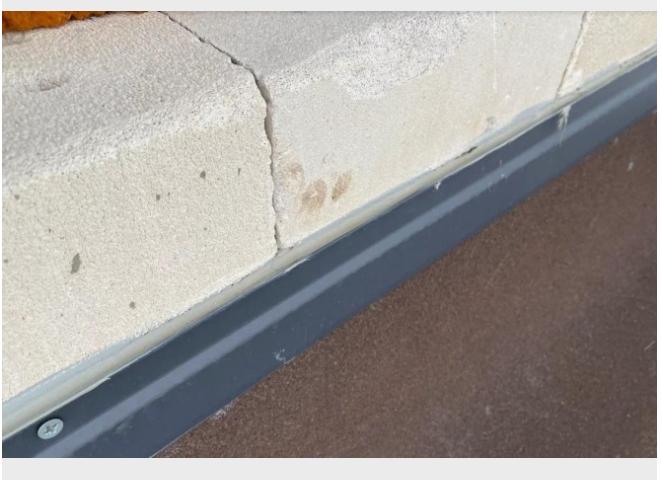
29	Фронтон	НЕ ОСМОТРЕНО
	Требования (Руководство п.5.7)	
30	Ендова	НЕ ОСМОТРЕНО
	Требования (Руководство п.5.8.1, п.5.10.5)	
31	Коньково карнизная черепица	НЕ ОСМОТРЕНО
	Требования (Руководство п.5.10.6)	
32	Примыкания	НЕ ОСМОТРЕНО
	Требования (Руководство п.5.10.8)	
33	Примыкание к фасаду	СООТВЕТСТВУЕТ
