Отчёт по проведённому осмотру

Отчёт о проведении тепловизионного осмотра кровли и создании 3Д модели объекта:

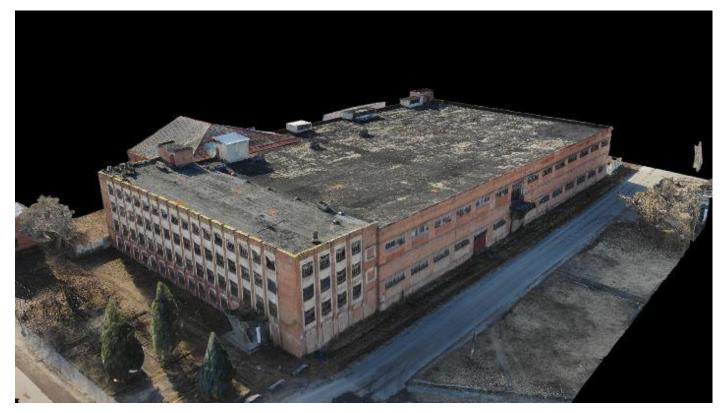
На тепловизионном снимке выделены красным участки с тепловыми излучениями на рядовой поверхности кровли, через деформационный шов здания, а также в местах примыкания с оборудованием, установленным на кровле.

В случае отсутствия специального оборудования, которое объясняет тепловые излучения кровли над ним можно считать отмеченное на снимках участками с локальными теплопотерями (скрытые повреждения и дефекты теплоизоляционного слоя кровельного системы).
