ТЕХНОНИКОЛЬ

Акт осмотра кровли из гибкой черепицы

Система: Кровля с многослойной черепицей Шинглас.

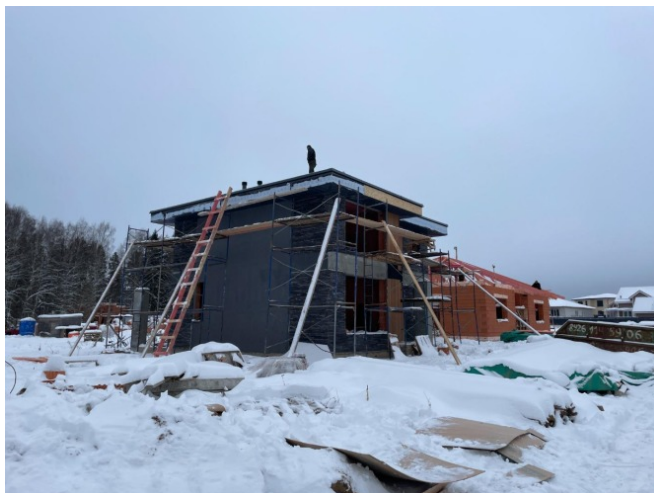
1 Согласия на проведение работ

- ✓ Проводился внешний осмотр.

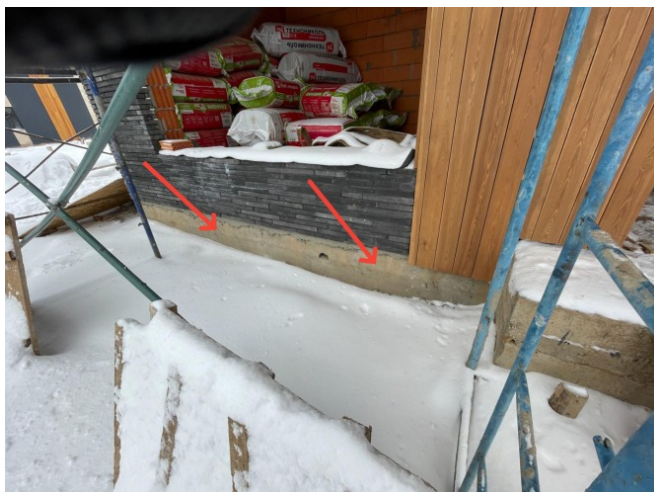
4 Фундамент

- ⊖ Нет доступа.
- ⊖ Свайный с обвязкой ростверком. Со слов заявителя.

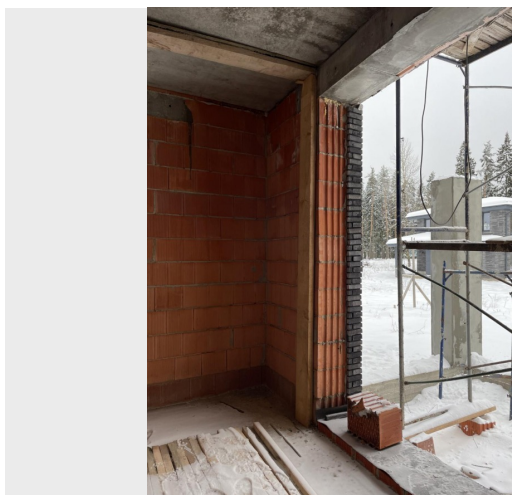
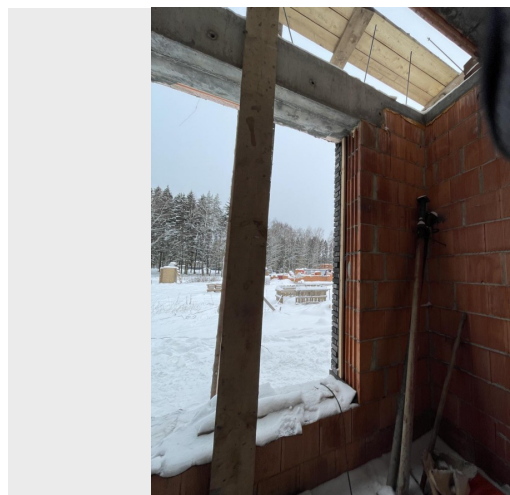
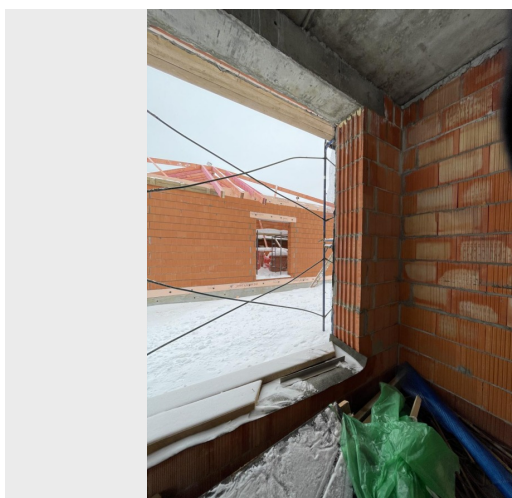
- ✓ Керамические блоки Паратерм 380мм. Декоративная отделка - клинкер, планкен, штукатурка.

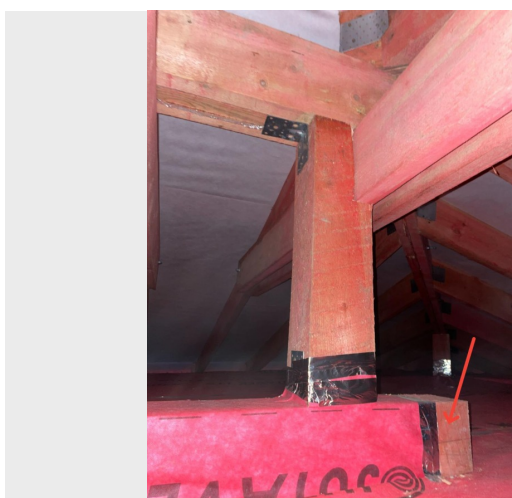
7 Лежень

- ⊘ Нет доступа.
- ⊘ Брус 150х150 мм, закреплено металлическими уголками. Со слов заявителя.

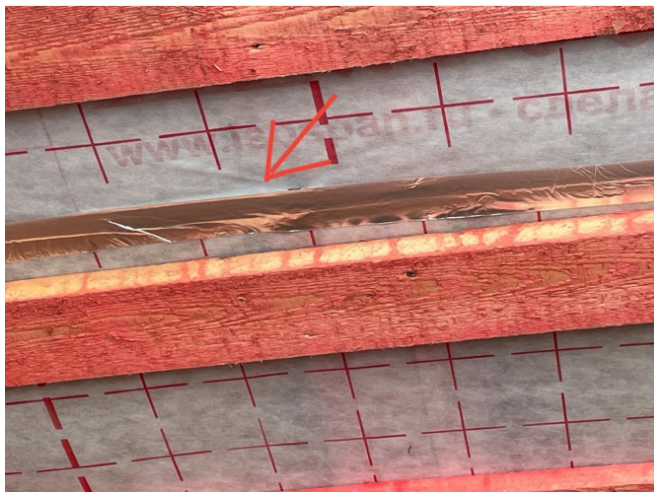
- × Имеются участки с отклеившейся клейкой лентой
- × Пароизоляционная пленка Изоспан, проклеена алюминиевой клейкой лентой. Тип и назначение ленты не определено, т.к. нет информации о названии и производителе.

⚠ Имеются участки с отклеившейся клейкой лентой

❗ Пароизоляционная пленка Изоспан, проклеена алюминиевой клейкой лентой. Тип и назначение ленты не определено, т.к. нет информации о названии и производителе.

☑ Нахлесты и примыкания к поверхностям должны быть тщательно проклеены.

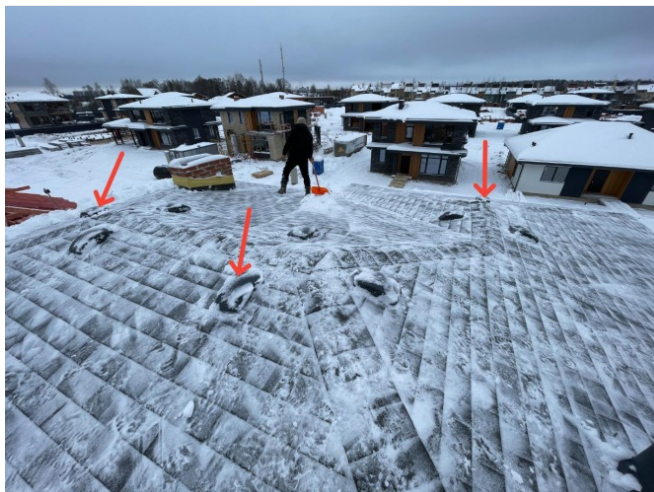
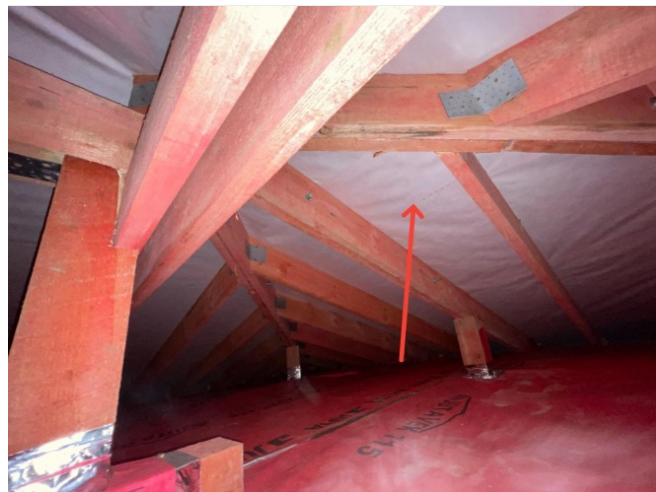
19 Элементы вытяжки воздуха

- ✗ Точечные аэраторы. Нарушена работа вентиляции чердачного пространства - вытяжка воздуха перекрыта гидро-ветрозащитной мембраной.

❗ Точечные аэраторы. Нарушена работа вентиляции чердачного пространства - вытяжка воздуха перекрыта гидро-ветрозащитной мембраной.

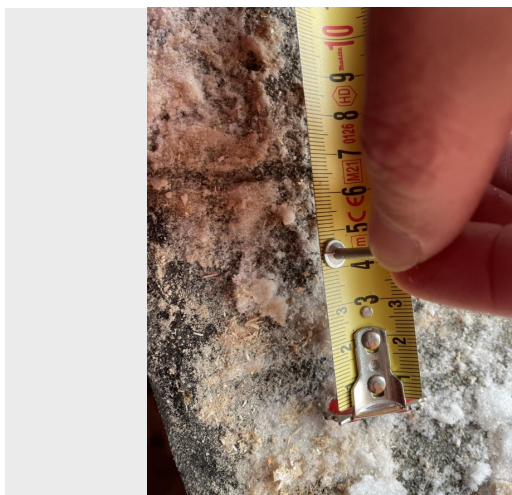
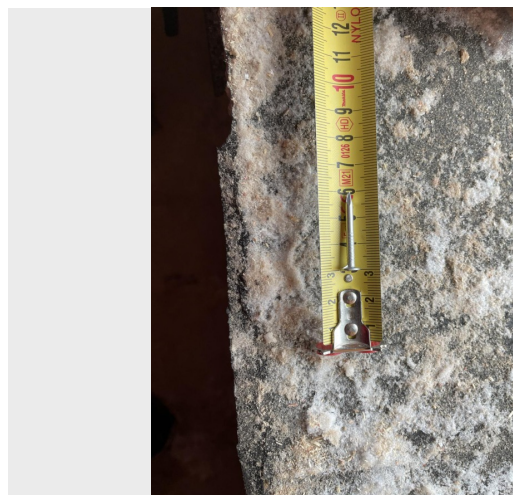
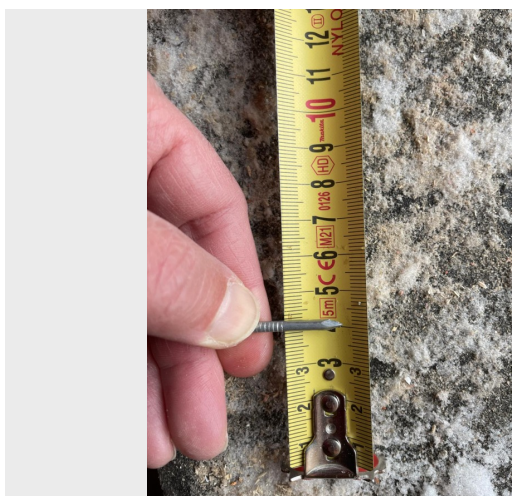
- ✗ Ширина шляпки менее 9 мм, тело гвоздя гладкое не ершонное.

- ❗ Ширина шляпки менее 9 мм, тело гвоздя гладкое не ершонное.
- ☑ Рекомендуем применять специальные антикоррозийные кровельные гвозди ТЕХНОНИКОЛЬ - длина 30-45 мм. Диаметр шляпки - не менее 9 мм. Диаметр стержня гвоздя - не менее 3 мм.

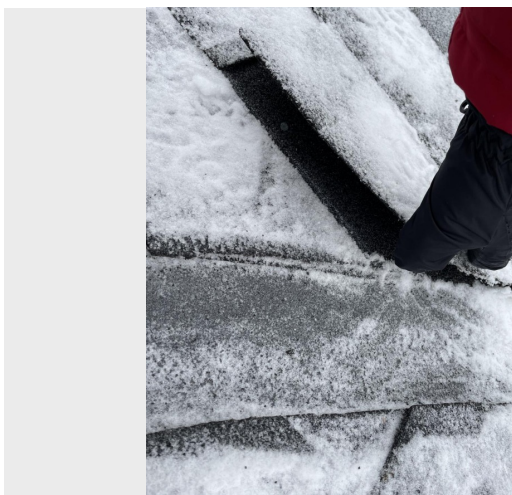
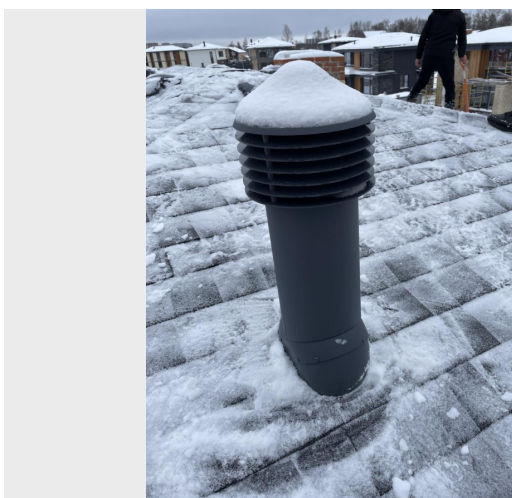
- ✗ Отсутствует в ендове и примыканиях

❗ Отсутствует в ендове и примыканиях

- ☑ Мастика предназначена для герметизации узлов с гибкой черепицей: приклейки ендового ковра, проклейки стыков подкладочного ковра, примыканий к кирпичным трубам и стенам. Более подробно монтаж описан в инструкции по монтажу (https://www.tn.ru/upload/iblock/870/taf7xm0sziy7wr58tojnodb66g6vmx8y/TN_Instruktsiya_po_skatnoy_krovle_09_2021_fin.pdf).

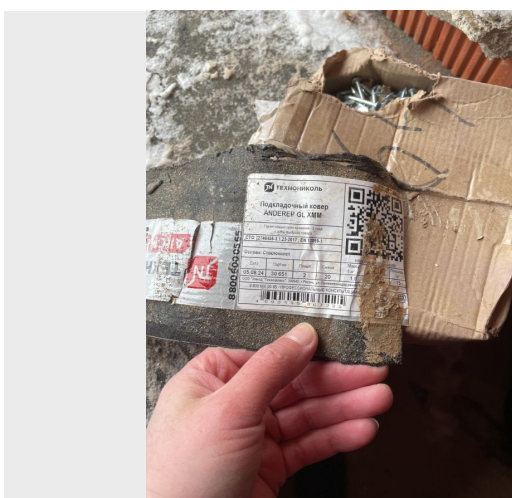
26 Подкладочный ковер

- ✗ По всей площади смонтирован ANDEREP GL механической фиксации. В ендове и на карнизах отсутствует самоклеящийся подкладочный ковер. Со слов заявителя.

- ❗ По всей площади смонтирован ANDEREP GL механической фиксации. В ендове и на карнизах отсутствует самоклеящийся подкладочный ковер. Со слов заявителя.
- ☑ В ендове и на карнизах обязательно должен быть смонтирован самоклеящийся подкладочный ковер. Более подробно про тип, монтаж и расположение ковров описано в инструкции по монтажу (https://www.tn.ru/upload/iblock/870/taf7xm0sziy7wr58tojnodb66g6vmx8y/TN_Instruktsiya_po_skatnoy_krovle_09_2021_fin.pdf).

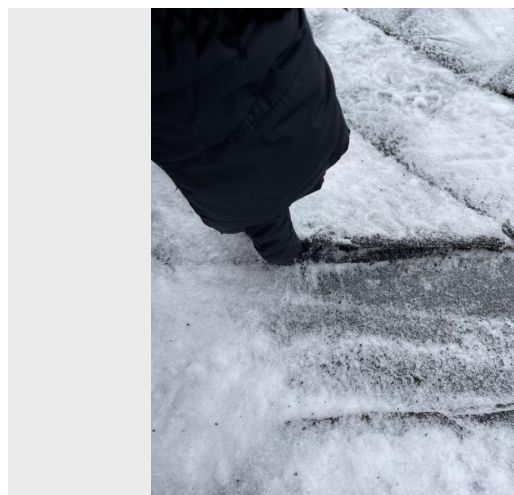
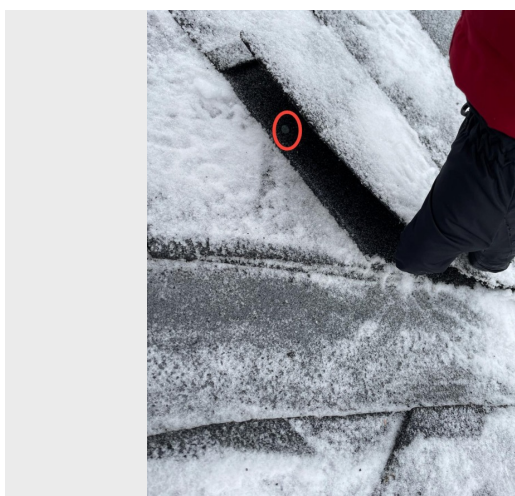
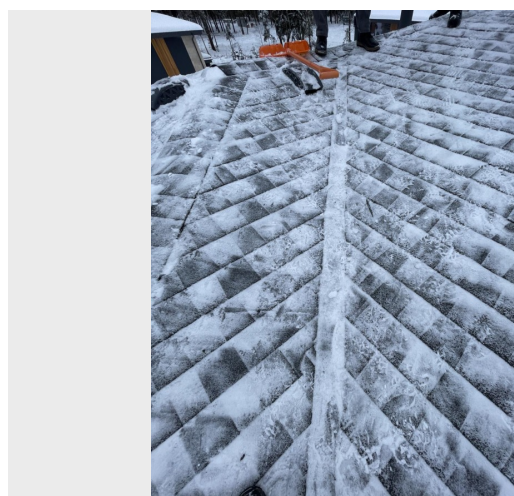
- ✗ Непробиваемая гвоздями зона менее 300 мм.
- ✗ Отсутствует промазка мастикой и подрезка верхнего уголка черепицы.
- ✗ Ендовый ковер, открытый метод ендовы.

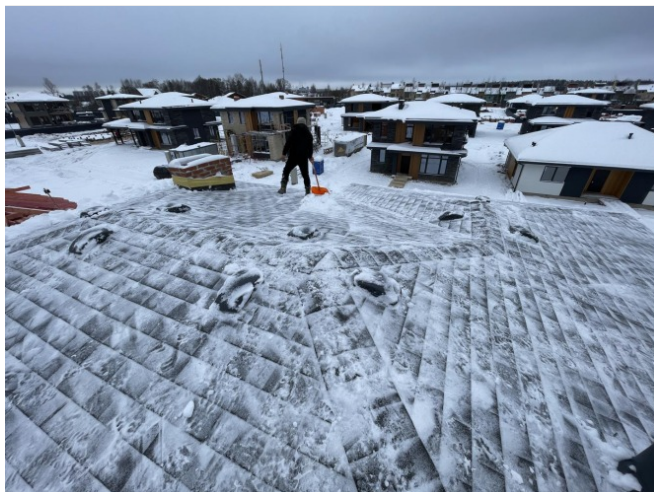
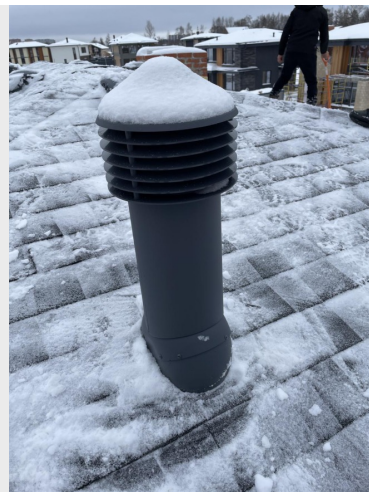
34 Проходной элемент

- ⊗ Нет доступа без вскрытия
- ⊗ Название и производитель не определен.

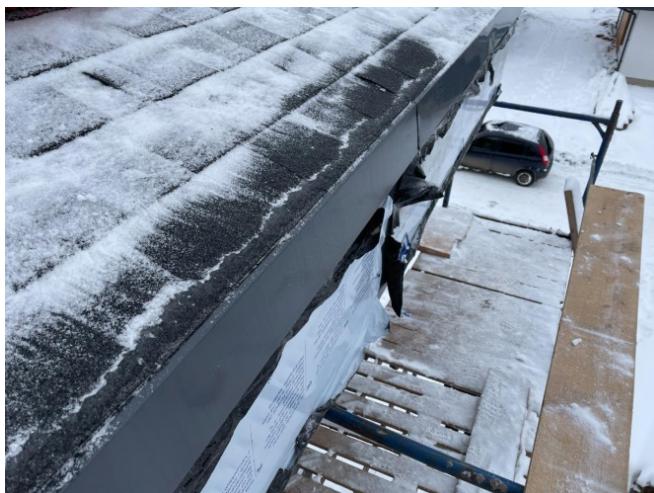
36 Водосточная система

- ⊗ На данном этапе работ не смонтировано

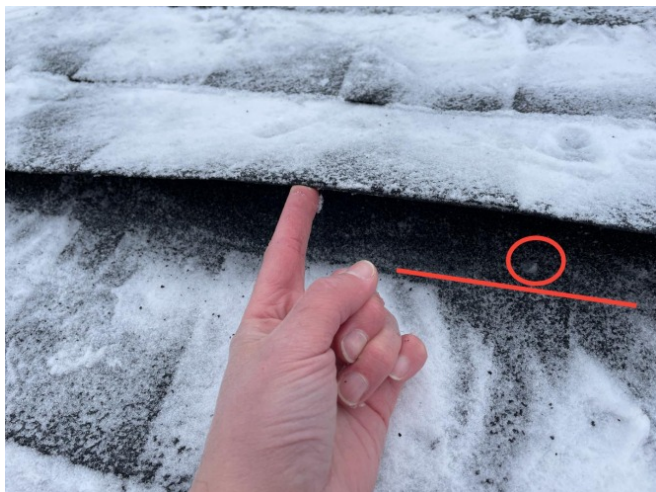
Фиксация черепицы

- ❗ Место установки крепежа не соответствует требованиям инструкции (прибита по верху, не по маркерной линии).
- ❗ Гвозди располагаются выше маркерной линии.
- ☑ На каждый гонт нанесена специальная маркерная линия в которую нужно забивать гвозди, на это специально в сделан акцент в инструкции.

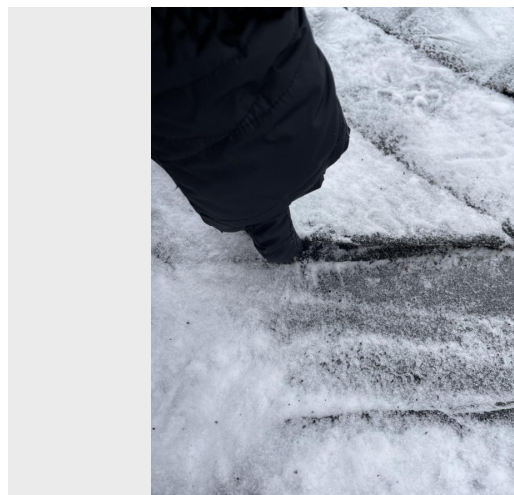
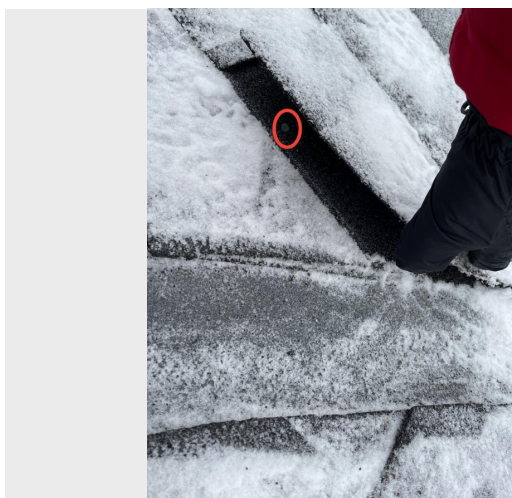
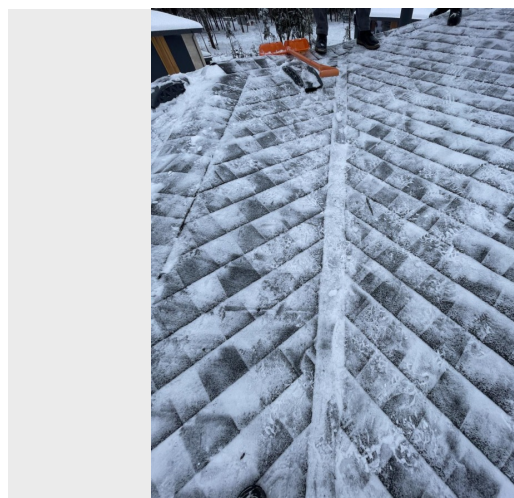
Ендова

- ❗ Непробиваемая гвоздями зона менее 300 мм.
- ❗ Отсутствует промазка мастикой и подрезка верхнего уголка черепицы.
- ❗ Ендовый ковер, открытый метод ендовы.
- ☑ Более подробно про тип, монтаж и расположение ковров описано в инструкции по монтажу (https://www.tn.ru/upload/iblock/870/taf7xm0sziy7wr58tojnodb66g6vmx8y/TN_Instruktsiya_po_skatnoy_krovle_09_2021_fin.pdf).
