Дефектная ведомость кровельного ковра из рулонных материалов

№ 499-07.17 от 29 июня 2017 г. Осмотр 1

Тип объекта: Промышленное здание

## Система: ТН-Кровля Стандарт

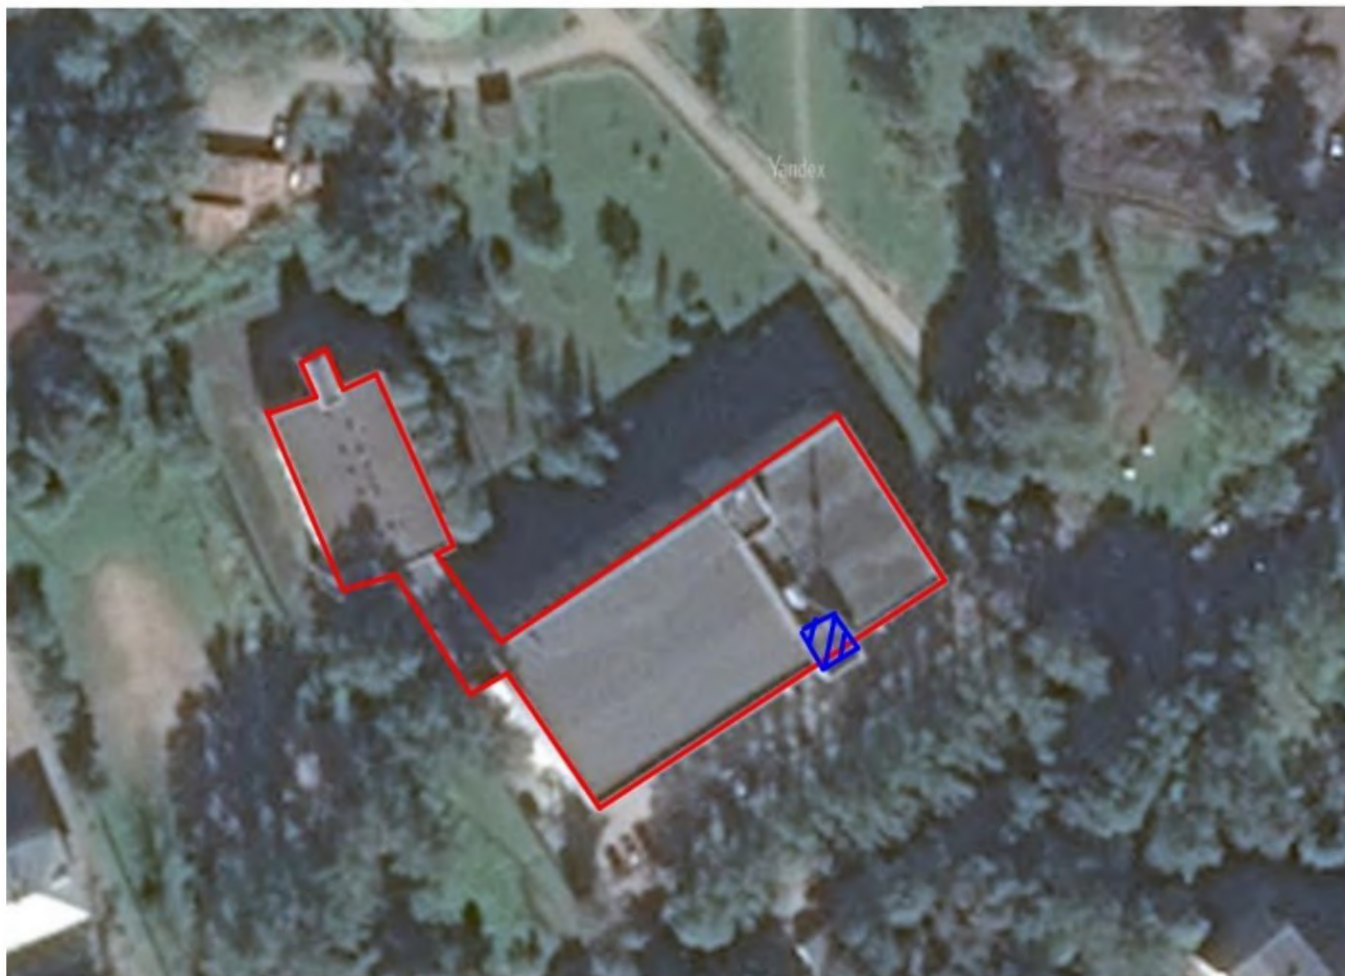
## Кровля над бассейном и профилакторий

*На участке , отмеченным синим цветом, выявлены факты протечек.*

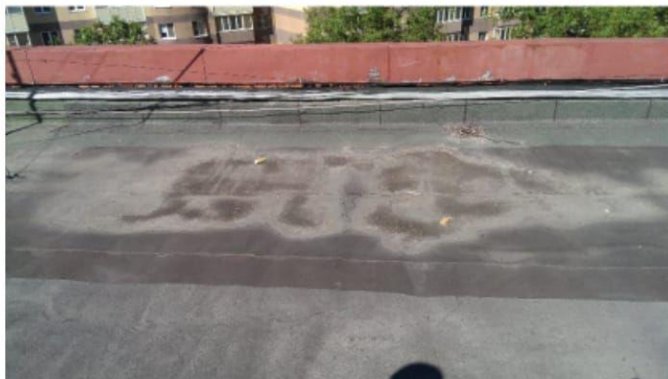
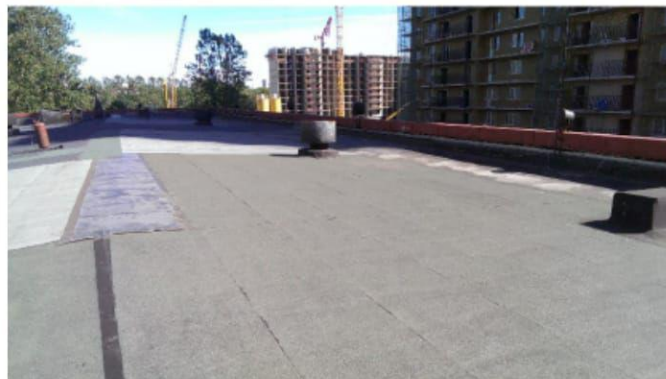
### 1. Отсутствие водоизоляционного ковра

Нет износа

- Отсутствие кровельного ковра на всей кровле или отдельном участке
- Основной причиной возникновения является отрыв кровельного ковра от основания под воздействием ветровой нагрузки из-за нарушения технологии кровельных работ - наплавление кровельного ковра на неогрунтованное основание

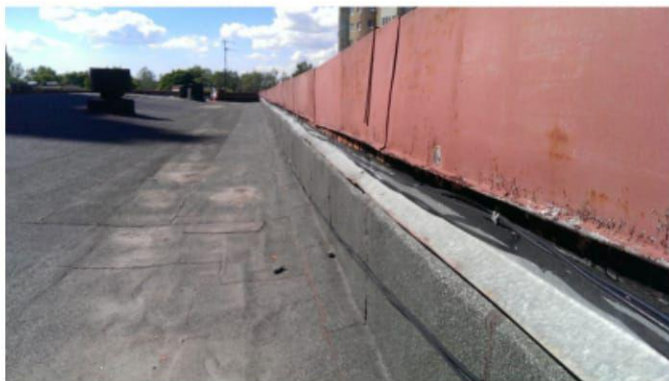
**6. Биологическое разрушение водоизоляционного ковра**

Нет износа

- Появление на поверхности кровельного ковра мха или прорастание травы, кустарника и т.п.
- Обычно дефект возникает в зонах застоя воды, так как после высыхания луж на поверхности кровли остаются пыльные отпечатки, в которые могут попадать споры мха

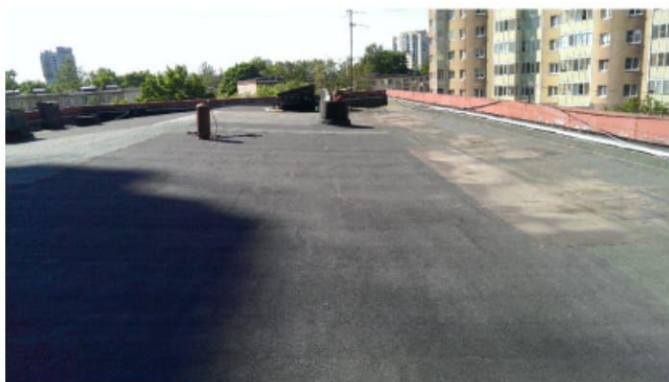
## 8. Растрескивание водоизоляционного ковра

Нет износа

- Трещины на материале кровельного ковра, возникающие из-за разрушения битума под воздействием ультрафиолетовых лучей из-за отсутствия защитной посыпки на материале

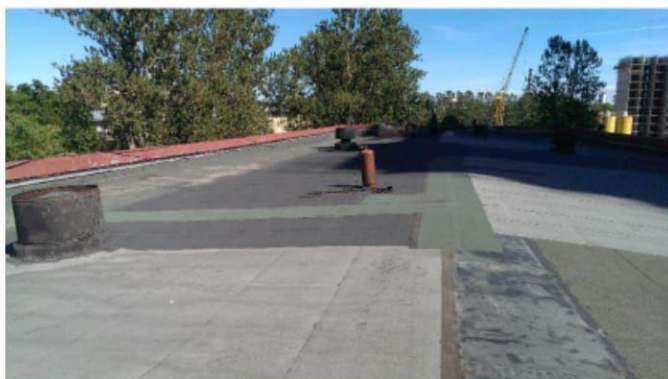
## 9. Разрушение верхнего покровного слоя материала до основы

Нет износа

- Наличие на кровельном ковре пятен без верхнего слоя вяжущего
- В таких местах видна основа материала. Дефект встречается на кровле из материалов с основой из стеклоткани. При производстве материала основа из стеклоткани плохо смачивается битумным вяжущим, что и приводит к возникновению дефекта на кровле

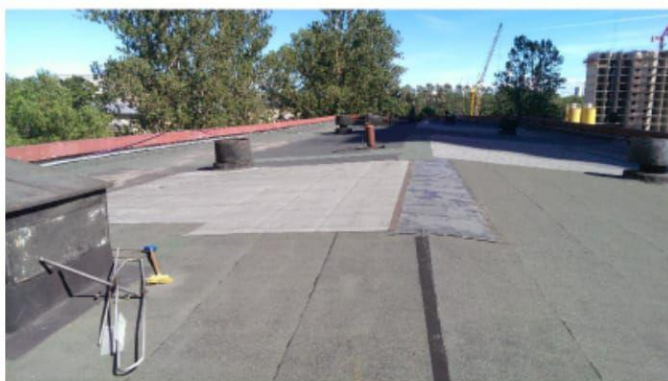
## 10. Мелкие повреждения на поверхности кровельного ковра - каверны и вздутия

Нет износа

- Наличие на кровельном ковре мелких, не более 3-4 мм в диаметре, вздутий и кратеров (каверн) на поверхности материала верхнего слоя кровельного ковра
- Расположение дефекта носят ярко выраженный очаговый характер, группируются пятнами. Дефект проявляется при наплавлении тонких битумных материалов на старый кровельный ковер

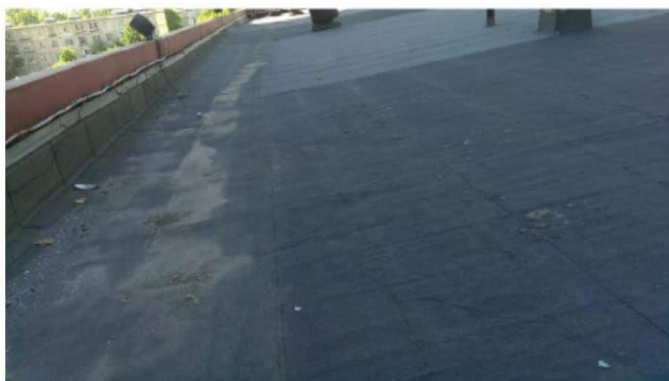
### 11. Отсутствие водоизоляционного ковра

Нет износа

- Отсутствие на вертикальной поверхности стен или парапетов кровельного материала
- Дефект возникает из-за отслоения кровельного ковра от вертикальной поверхности из-за ошибок, допущенных устройстве кровельного ковра

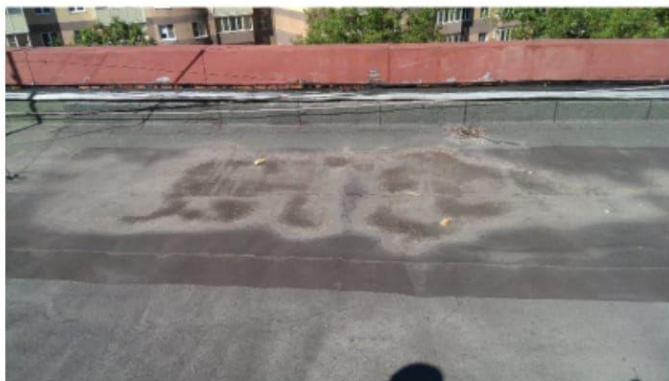
### 16. Разрушение верхнего покровного слоя материала до основы

Нет износа

- Наличие на кровельном ковре пятен без верхнего слоя вяжущего. В таких местах видна основа материала
- Дефект встречается на кровле из материалов с основой из стеклоткани. При производстве материала основа из стеклоткани плохо смачивается битумным вяжущим, что и приводит к возникновению дефекта на кровле

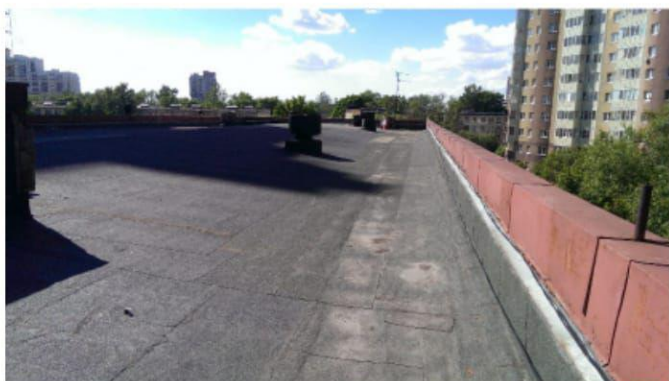
### 19. Неправильное крепление покрытия парапета

Нет износа

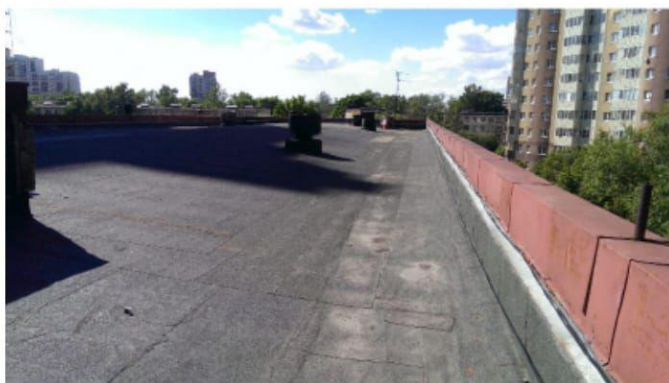
## 20. Коррозия элементов из оцинкованной стали

Нет износа

- Пятна ржавчины на деталях из оцинкованной стали, так как со временем защитной слой цинка на поверхности стали разрушается

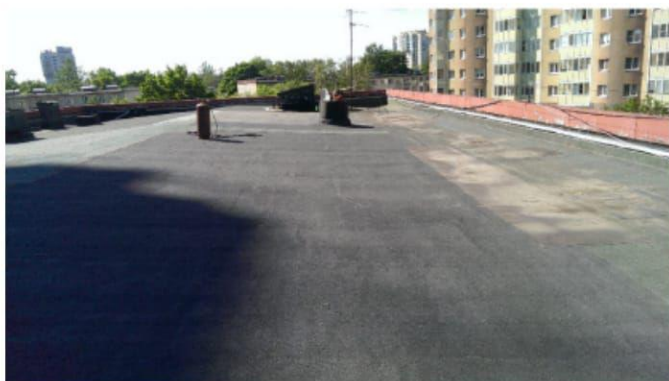
Нет износа

- Трещины на материале кровельного ковра, возникающие из-за разрушения битума под воздействием ультрафиолетовых лучей из-за отсутствия защитной посыпки на материале

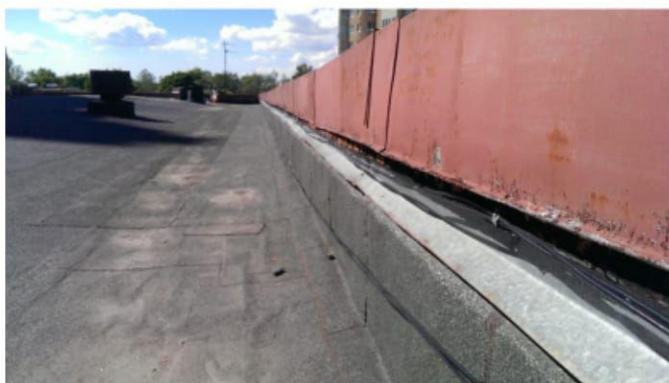
## 26. Разрушение верхнего покровного слоя материала до основы

Нет износа

- Наличие на кровельном ковре пятен без верхнего слоя вяжущего. В таких местах видна основа материала
- Дефект встречается на кровле из материалов с основой из стеклоткани. При производстве материала основа из стеклоткани плохо смачивается битумным вяжущим, что и приводит к возникновению дефекта на кровле

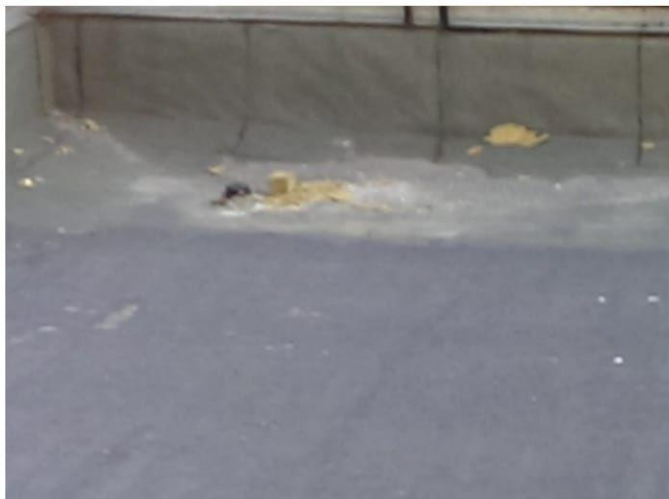
## 27. Неправильное крепление воронок наружного водостока

Нет износа

- Отсутствие крепления воронки или крепление воронки за крючья водосточного желоба
- Причиной дефекта является неправильно выполненное крепление воронки при устройстве кровли

Отвод воды с кровли осуществляется с помощью внутреннего водостока

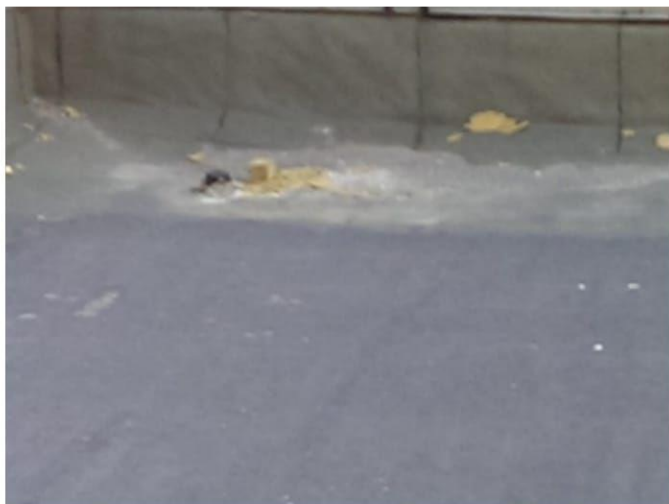
Нет износа

- Как правило, отсутствие защитных решеток или колпаков вызвано их утратой при капитальном ремонте. Еще одной причиной отсутствия защитных решеток является то, что в осенний период очистка кровли от листвы не производится, что приводит к ее скоплению на защитных решетках или у защитных колпаков
