Исх. № 202968 - 29.01.2026/
Информационная статья от: 03.09.2024

Монтаж гидроизоляции фундаментов. Основные дефекты и способы их устранения

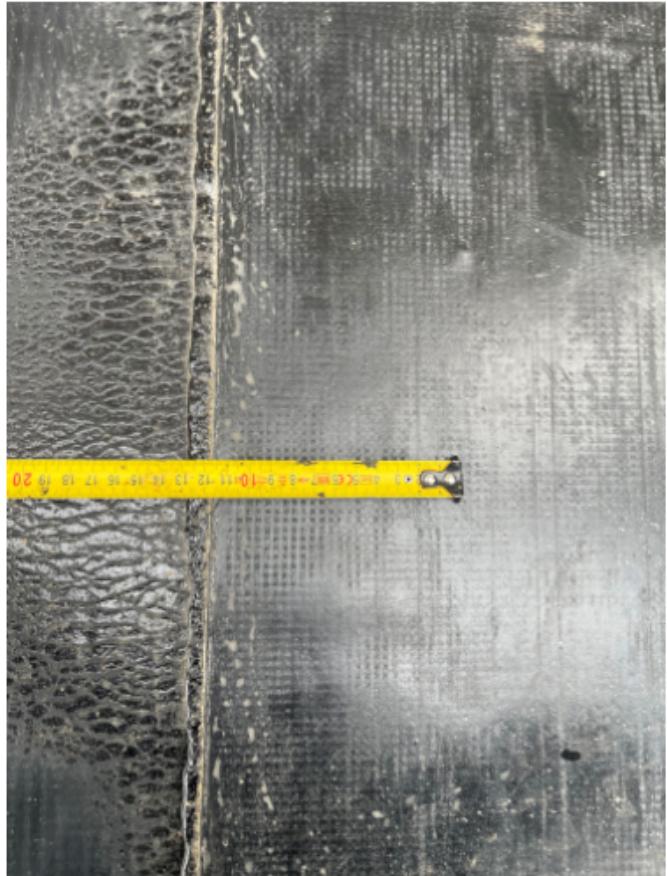
Основным критерием приемки является равномерная укладка материала с образованием выплавов вяжущего по всем швам (продольным и торцевым). Из-под боковой кромки просматривается вяжущее размером от 3 до 30 мм, вдоль всего шва видна сгоревшая транспортировочная пленка.

Материал плотно прилегает к основанию, без отслоений, волнистости и т.п.

Сплошное наплавление. Первым самым популярным способом укладки является сплошное наплавление на горизонтальную поверхность. Материал разогревается по всей ширине полотнища с получением необходимой адгезии материала к основанию. Величина адгезии в данном случае должна быть не менее 0,1 мПа.

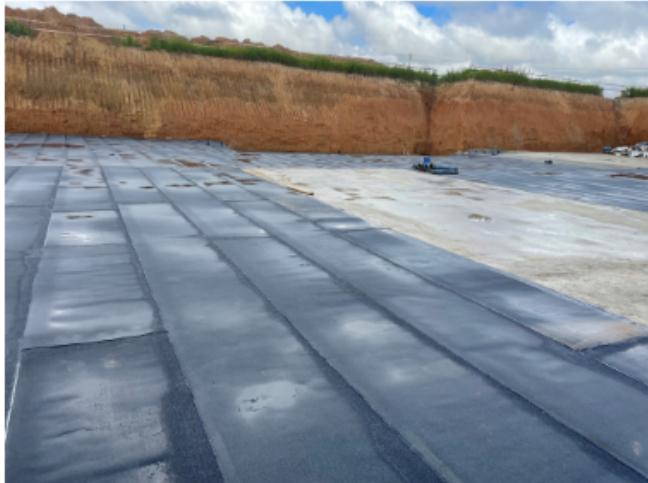
Техноэласт ФУНДАМЕНТ ТЕРРА:

Основным критерием приемки свободно уложенного материала является его равномерная укладка и качественная сплавка продольных швов.

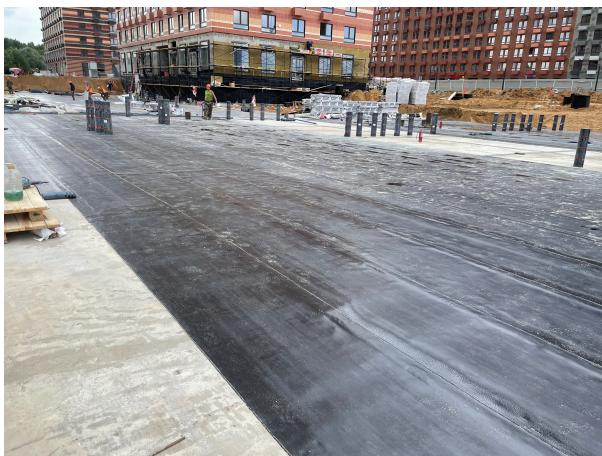
Появление незначительной волнистости на поверхности материала является не критичным дефектом (высота волны не более 10 мм).

Незначительная волнистость разглаживается после укладки второго слоя материала, наплавляемого сплошным способом по всей поверхности.

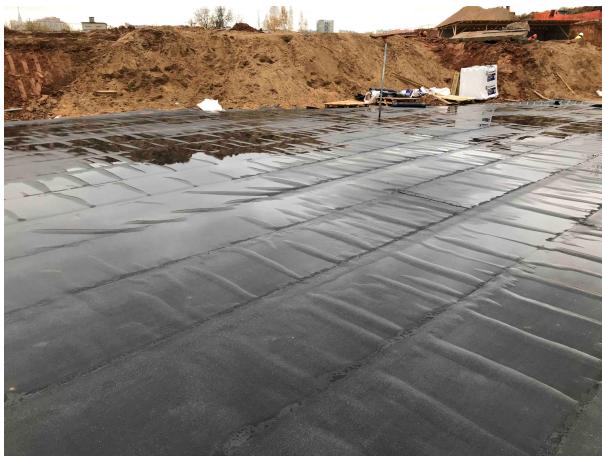
Появление избыточной волнистости на поверхности материала является неустранимым дефектом и может привести к расслоению продольных швов.

Появление избыточной волнистости в большинстве случаев связано с применением промороженного материала в зимний период.

Перед укладкой, материал рекомендуется выдерживать в тепляке не менее суток при температуре + 15°C или в процессе укладки прогревать всю ширину рулона как при сплошном наплавлении, только не доводя рулон до разжижения вяжущего.

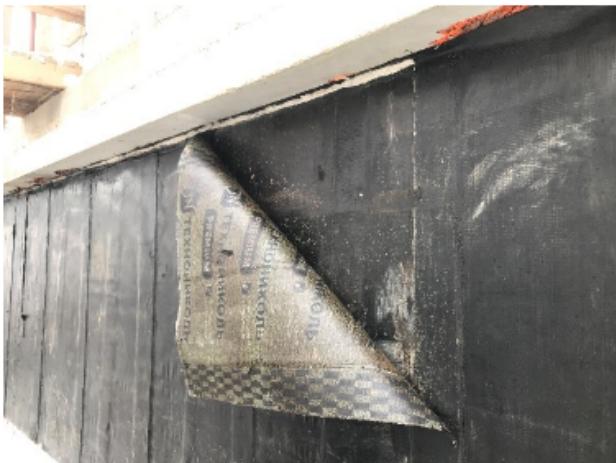
НЕПРАВИЛЬНО:

После наплавления материала при его вскрытии невозможно понять кто его производитель. Транспортировочная антиадгезионная пленка должна полностью сгореть при укладке!

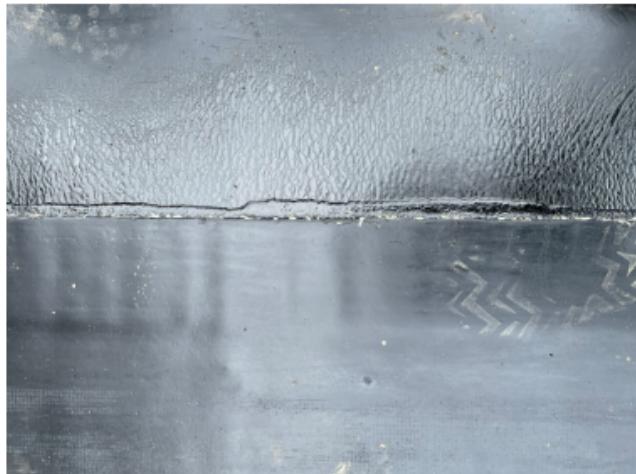
Горизонтальный шов

1. Правильный прогрев материала с обожжённой транспортировочной пленкой вдоль швов часто принимают за прожег материала и требуют устранения.

Обожжена транспортировочная пленка – это один из наиболее важных критериев приемки гидроизоляционного полотна подтверждающий, что шов материала сплавлен качественно. Выплав вяжущего свидетельствует о том, что прогрет укладываемый рулон, обожжена пленка свидетельствует о том, что прогрет уложенный рулон.

Несоблюдение одного из критериев приводит к необходимости механической проверки качества сплавки с помощью пробника шва или шлицевой отвертки.

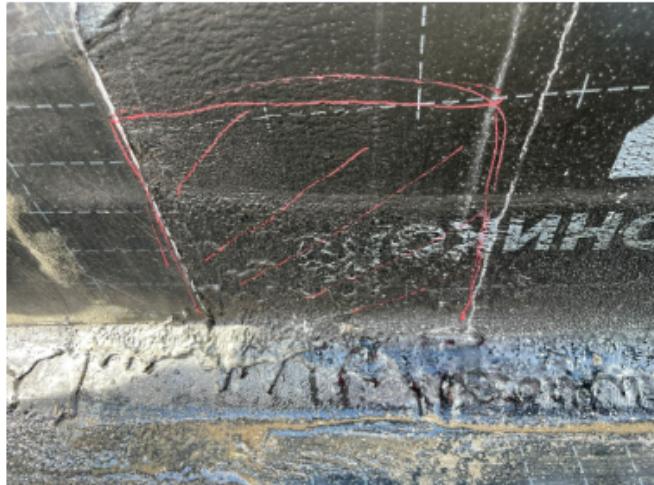
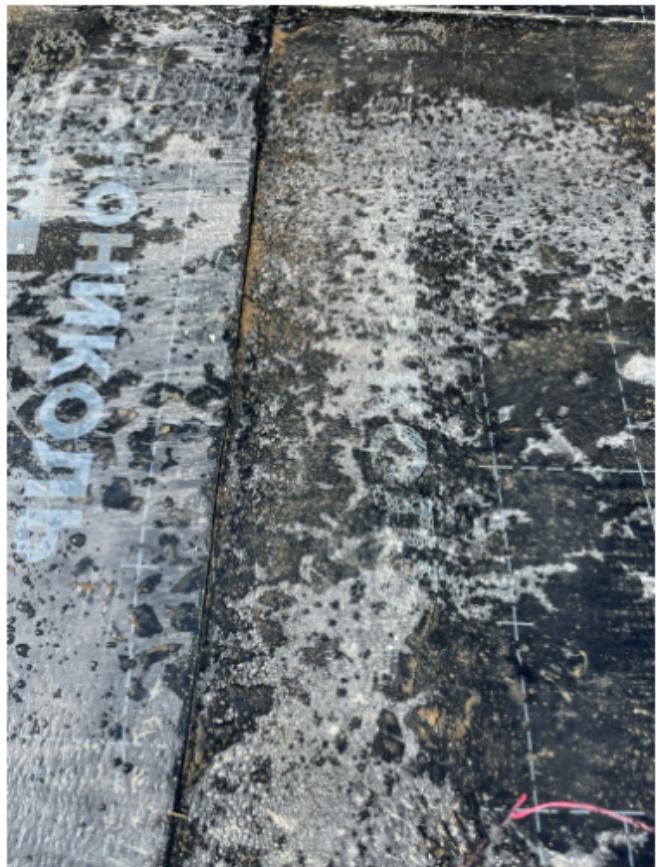
2. Вторым претендентом на дефект является локальный перегрев материала с закипанием битумного вяжущего или его частичным сползанием. Данный вид недостатка не является критическим и не приводит к снижению эксплуатационных характеристик гидроизоляционного полотна.

Возникновение данного типа недостатков в большинстве случаев заключается в применение досочного мощных горелок или неравномерного разогрева полотна. Так же недостатки такого типа часто возникают на вертельных швах, так как материал находится в вертикальном положении и вяжущее сползает от нагрева. При отсутствии оголения основы не считается критическим.

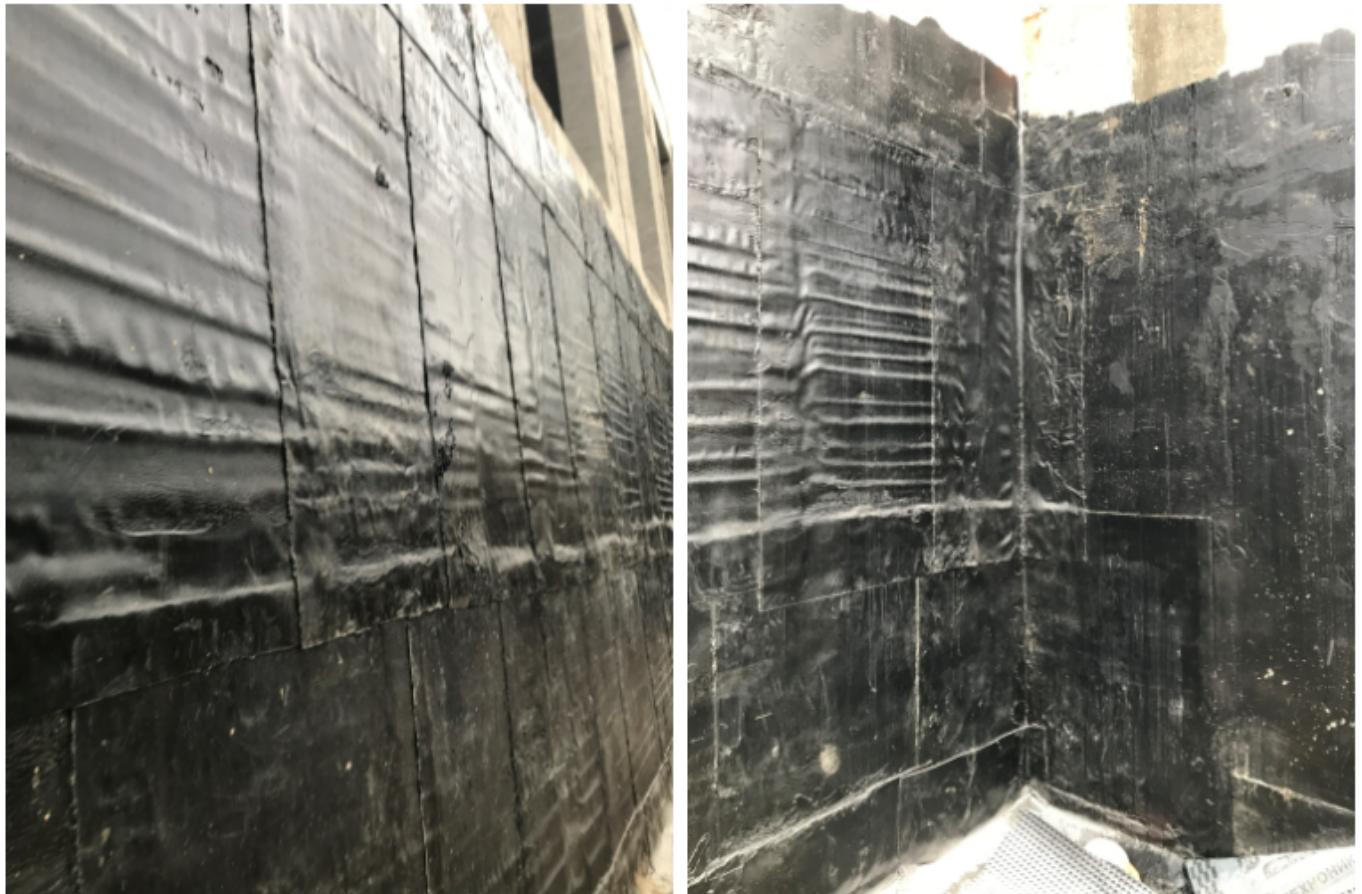
Неравномерная укладка материала с перегревом на вертикальной поверхности
приводит короблению полотна, появлению волнистости и пережогов.

Данные дефекты не устранимы и требуется устройство дополнительного слоя материала или демонтаж.

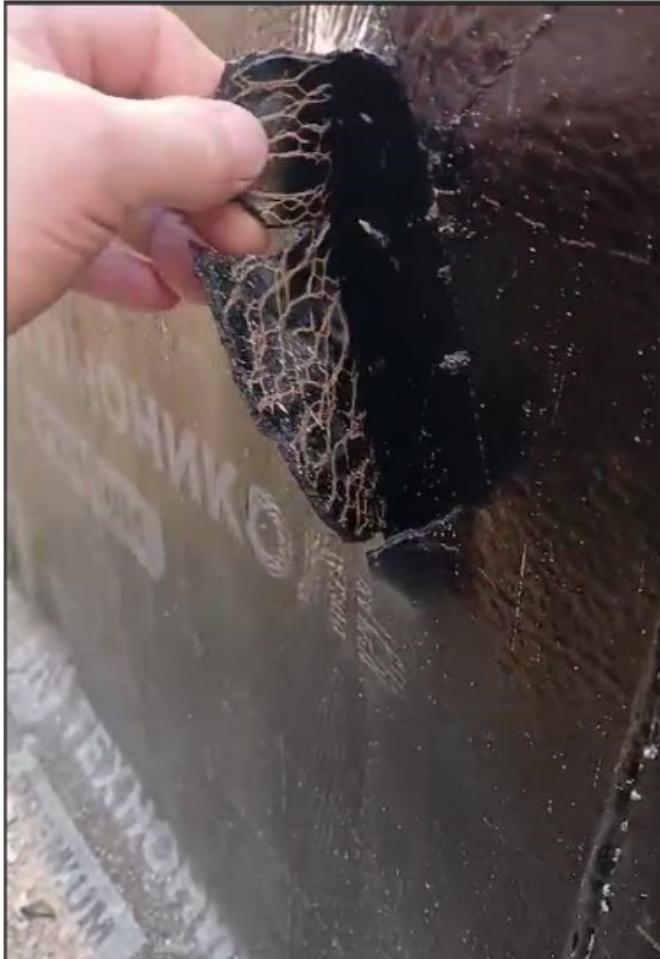
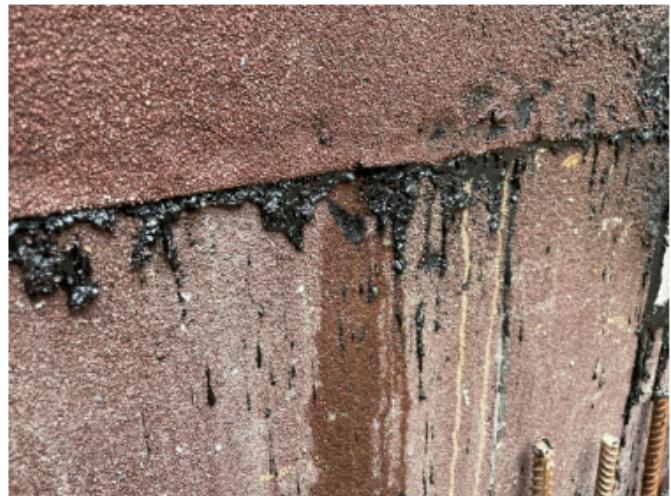
Недостаточный прогрев материала при укладке второго слоя приводит к расслоению полотнищ материала, при проверке определяется завоздушенностью вдоль шва.

Устранение дефекта – только вскрытиями, прогревом и установкой дополнительных заплаток.
